**COMISIÓN DE ORDENAMIENTO TERRITORIAL
-EJE TERRITORIAL-**

ORDENANZA REFORMATORIA A LA ORDENANZA No. 0289, SANCIONADA EL 28 DE SEPTIEMBRE DE 2012, QUE RECONOCIÓ Y APROBÓ EL ASENTAMIENTO HUMANO DE HECHO Y CONSOLIDADO DENOMINADO COMITÉ PRO MEJORAS DEL BARRIO JARDINES DE BELLAVISTA, UBICADO EN LA PARROQUIA

ASENTAMIENTO HUMANO DE HECHO Y CONSOLIDADO DE INTERÉS SOCIAL DENOMINADO: COMITÉ PRO MEJORAS DEL BARRIO DEL BARRIO JARDINES DE BELLAVISTA

**EXPEDIENTE N° 16-C
INFORME N° 011-URB-AZCA-SOLT-2017**

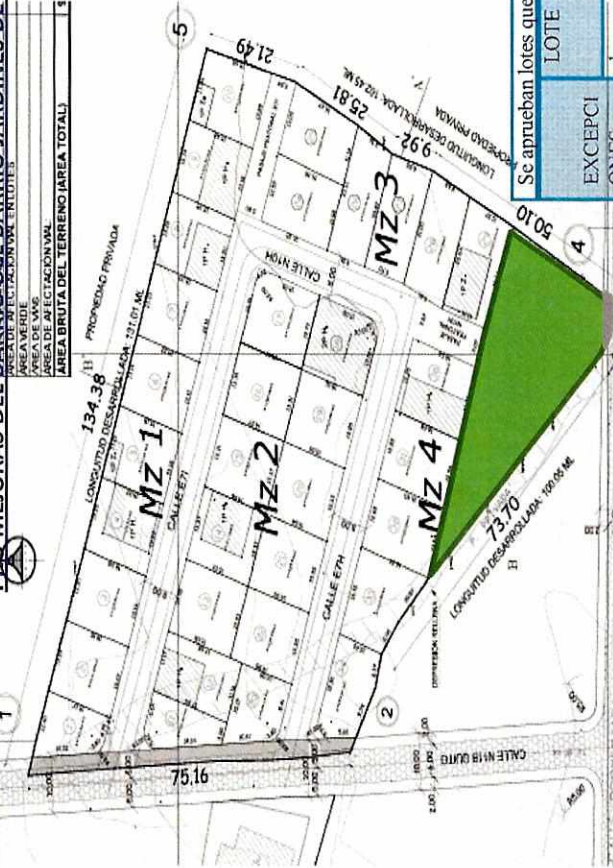
“Artículo 4.- Lotes por excepción.- Por tratarse de un asentamiento de hecho y consolidado de interés social, se aprueba por excepción los siguientes lotes de menor superficie conforme el plano: 1, 11, 23 y 34.”

Se aprueban lotes que no tienen el área mínima:

EXCEPCIONES	ÁREA (m ²)	LOTE	ÁREA (m ²)
1	142,36	23	153,49
11	130,24	34	177,94

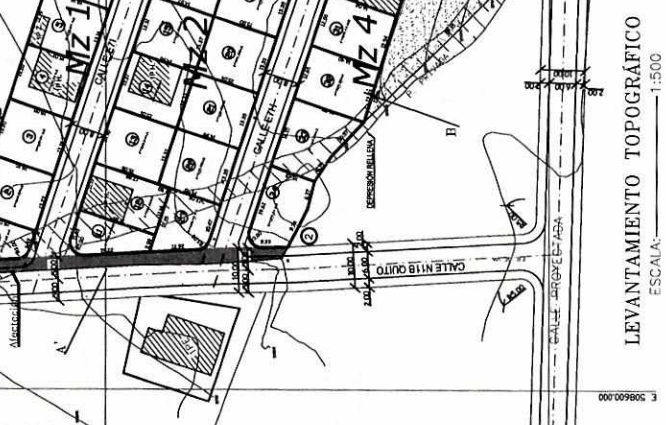
LEVANTAMIENTO TOPOGRAFICO
ESCALA: 1:500

CORTE A-A
ESCALA: 1:500

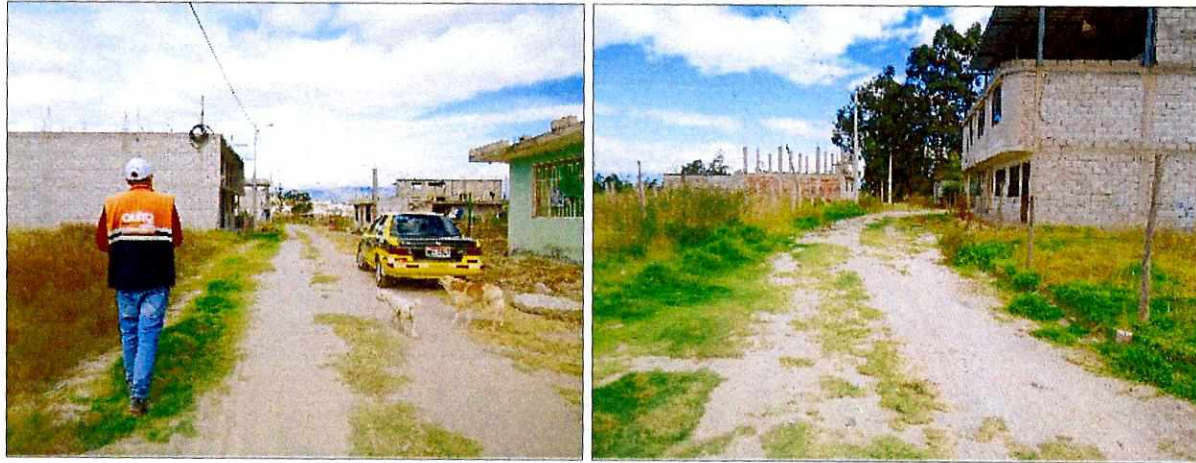
8.1.4 Pendiente del sector y uso del suelo (construcción y cortes del terreno).

El AHHYC "Jardines de Bellavista" de la Parroquia Calderón está ubicado en una meseta de origen tectónico, asociada a la acción del Sistema de Fallas de Quito. Al tratarse de una meseta, la pendiente del terreno es muy baja aunque en el límite occidental y oriental de la meseta existe un cambio de pendiente debido a la presencia de una loma con inclinaciones de hasta 10° aproximadamente. Respecto a la litología representativa de la zona, se identificó superficialmente una secuencia piroclástica de cenizas y lapilli de pómez (tefras), cuya potencia varía entre 1,5 a 2,0 metros, que está relacionada con el último período eruptivo del volcán Pululahua (~2.500 años Antes del Presente). Debajo de esta secuencia piroclástica se asume la presencia de la Formación Cangahua con varios metros de potencia, y más abajo, subyaciendo a la Formación Cangahua, se presume que existen depósitos piroclásticos (tefras), brechas volcánicas y sedimentos lacustres que se originaron en diferentes procesos volcánicos y sedimentarios más antiguos. Estas presunciones se describen con base a observaciones y descripciones geológicas realizadas en afloramientos aledaños.
