**Asunto:** Alcance y criterio de Informe de Riesgos del AHHYC "San José de la Salle"

**INFORME TÉCNICO**  
Evaluación de Riesgo: Solicitud UERB  
Fecha de inspección: 25/09/2018

Nº.297-AT-DMGR-2018

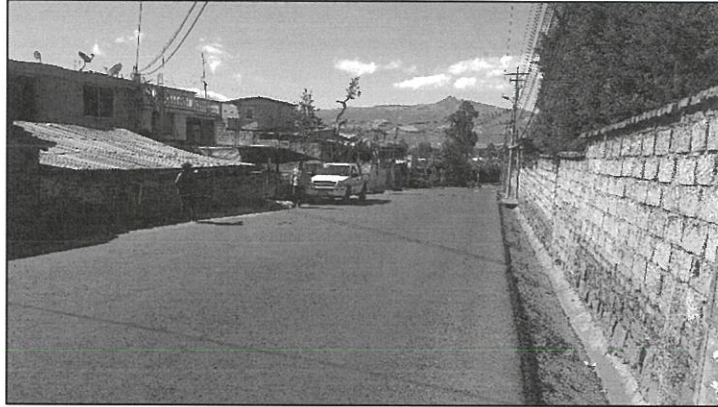
8.1.1 Vías del AHHYC "San José La Salle":

**Sistema Vial:** La vía presente en el área se encuentra pavimentada mediante procedimiento en caliente además están presentes elementos del sistema de alcantarillado, por lo cual la vulnerabilidad vial es baja.

Foto1 Antigua vía Conocoto - Amaguaña

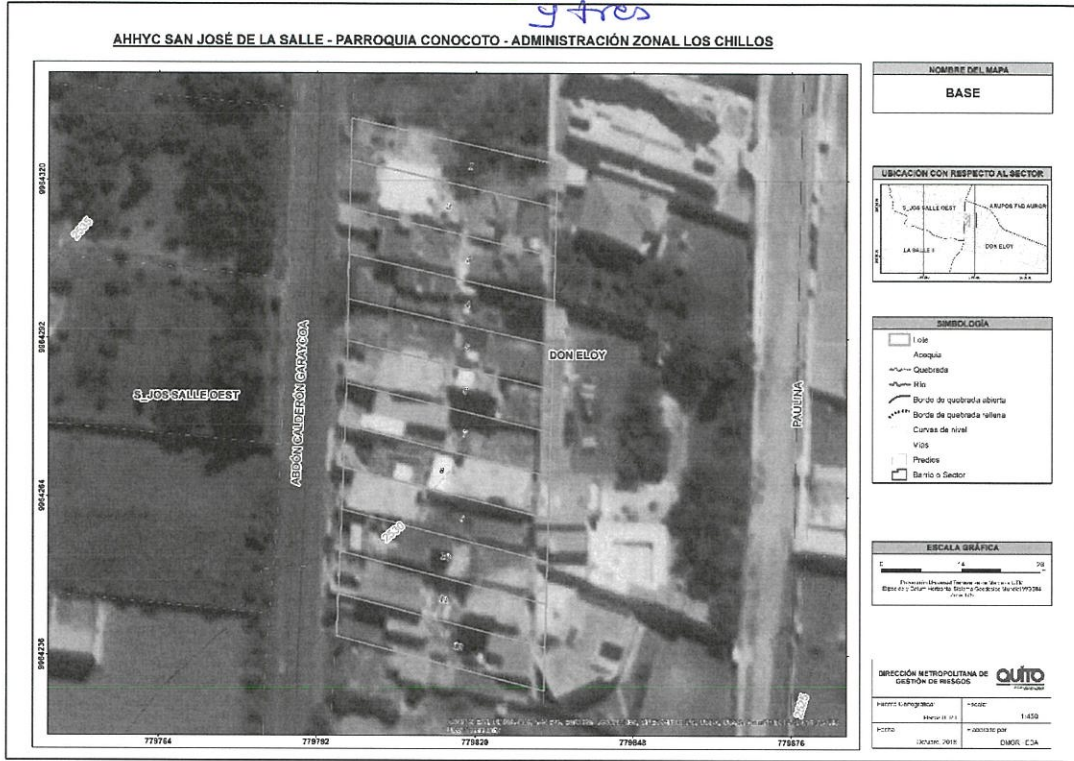
9.1.2 Susceptibilidad a Movimientos en Masa.

El AHHYC "San José de la Salle" de la Parroquia Conocoto está ubicado en las estribaciones orientales de la loma Puengasí, en una ladera con pendientes bajas a moderadas (menores a 10°). Geológicamente este sector está dentro de lo que aparentemente corresponde a un abanico aluvial que nace desde el Occidente. En el asentamiento evaluado no hay afloramientos que permitan definir la litología del subsuelo *in situ*, pero en los alrededores se observaron afloramientos conformados por depósitos de lo que se conoce como Cangahua secundaria, esto quiere decir que parte de estratos de Cangahua original (tobas de cenizas volcánicas con texturas limo-arenosas, de baja compresibilidad, cementadas y relativamente endurecidas), ubicados al Occidente en zonas altas, fueron removidos y transportados hasta su ubicación actual por acción de agua y gravedad.

Debido a sus pendientes, en este asentamiento humano existen pocos cortes de terreno que han generado taludes, está rodeado por accidentes geográficos que representen una amenaza (laderas inestables, quebradas, etc.); por otro lado, el alto grado de consolidación y de servicios básicos, coadyuvan a disminuir los efectos del agua (pluvial y residual) en el suelo, previniendo de esta forma su erosión y saturación.

Por lo expuesto anteriormente se considera que la **Amenaza por Movimientos en Masa es Baja** en el AHHYC "San José de la Salle".
