INFORME TÉCNICO

COMISIÓN DE ORDENAMIENTO TERRITORIAL
-EJE TERRITORIAL-

INFORME TÉCNICO
Evaluación de Riesgo: Solicitud UERB
Fecha de Actualización: 17/04/2018

Nº. 092-AT-DMGR-2018

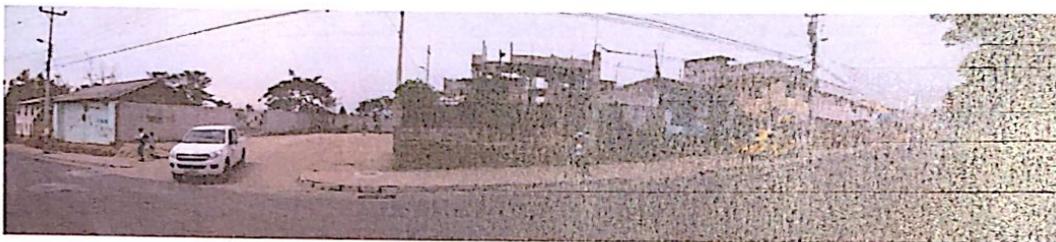
8.1.1 Acceso vehicular al asentamiento humano "La Delicia Sector Calle Quito"

Si	Si	Si	Si	Si
Otro tipo de información física relevante	La vía de acceso hacia el barrio es la Calle Quito misma que está asfaltada y cuenta con bordillos y alcantarillado. Los pasajes del sector en estudio se encuentran sin trabajos técnicos (tierra afirmada). No poseen obras para el manejo de escorrentía. La Luz eléctrica y el agua potable son de carácter formal.

Sistema Vial: La red vial que conduce al área en estudio es adoquinada y cuenta con alcantarillado sanitario y pluvial; por esta razón representa una **Vulnerabilidad Moderada** en temporada de lluvias.

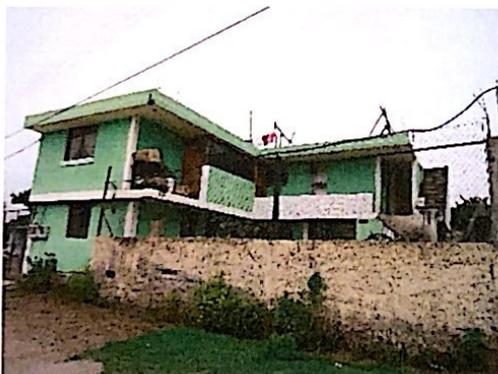
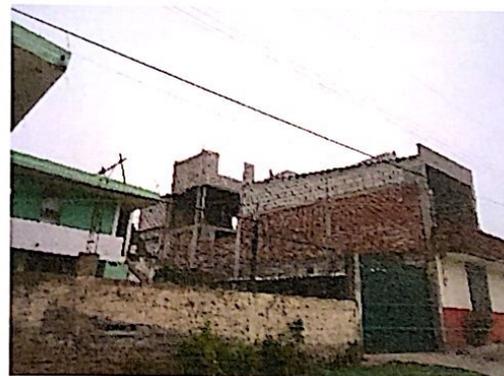
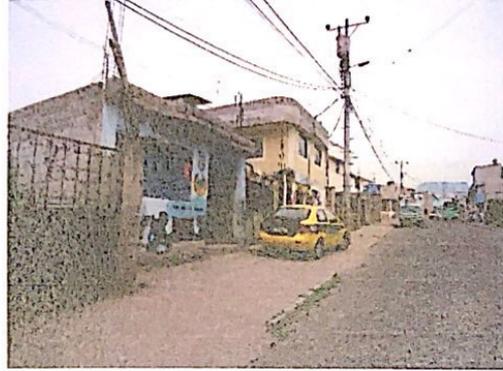
8.1.3 Materiales de las edificaciones construidas en el área en estudio.

Estado de la edificación	Muy bueno (%)	Bueno (%)	Regular (%)		Malo (%)
		30	60		10
Materiales predominantes de la edificación	Piso-entrepiso (sistema estructural)		Paredes		Cubierta
	Cimientos: Debido a que las edificaciones se encuentran construidas el tipo de cimentación no se pudo identificar ya que se encuentran bajo tierra. Columnas-Vigas: Acero de refuerzo longitudinal y transversal (estribos), hormigón simple. Bloque trabado en sustitución de columnas; el mismo que funciona como una estructura de muro portante.		Mampostería de bloque, ladrillo y con cerramiento del mismo material.		Losa de hormigón armado. Planchas de fibrocemento, teja o zinc, con correas de madera o perfiles metálicos.
Uso edificación (vivienda, comercio, industria, educación)	Vivienda.				
Existencia de servicios básicos (si/no)	Energía eléctrica	Agua potable	Alcantarillado sanitario	Alcantarillado Pluvial	Telefonía fija

Edificación: En base al análisis visual efectuado en territorio y a las tipologías constructivas identificadas, se determina **Vulnerabilidad Alta** de las viviendas ante amenaza sísmica por haber sido edificadas de manera informal.

- Se recomienda que los propietarios y/o poseedores actuales no construyan más viviendas en el macrolote evaluado, ni aumenten pisos sobre las edificaciones existentes, hasta que el proceso de regularización del asentamiento culmine y se determine su normativa de edificabilidad específica que deberá constar en sus Informes de Regulación Metropolitana individuales, previa emisión de la licencia de construcción de la autoridad competente. Una vez culminado el proceso de regularización del suelo para el AHHYC "La Delicia Sector Calle Quito", se deberá

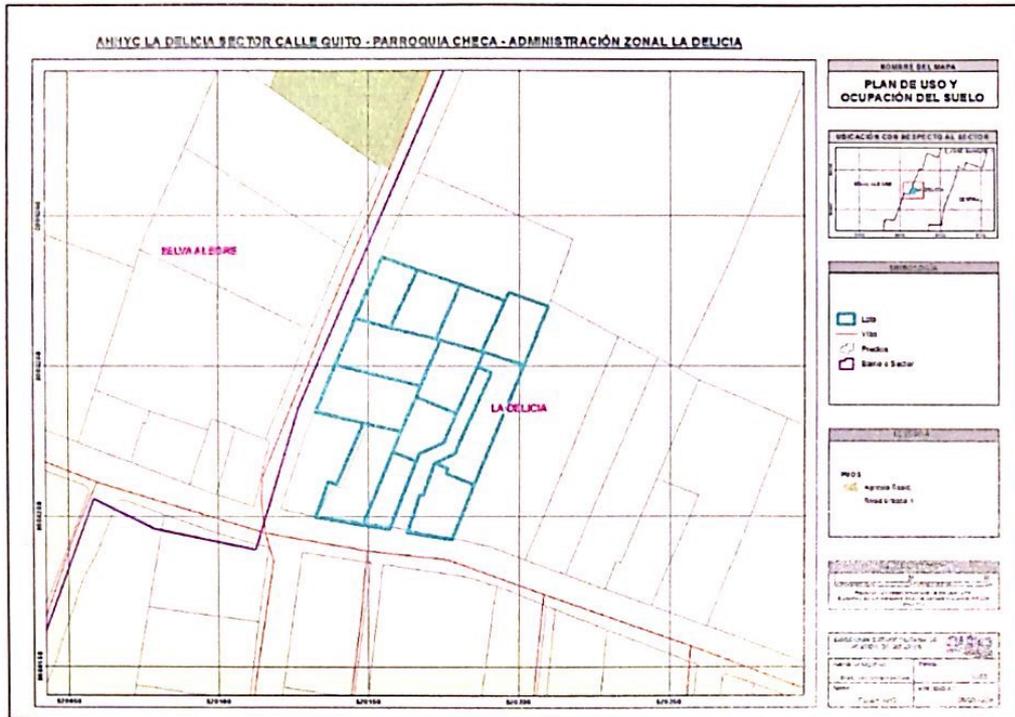
8.2.3 Uso y Ocupación del Suelo

Ítem	Descripción
Área	12 lotes conforman el asentamiento "LA DELICIA SECTOR CALLE QUITO" con un área total de 5123.39 m ²
PUOS	Según el Plan de Uso y Ocupación del Suelo del año 2016, el área de Uso Vigente es de tipo Residencial Urbano 1 para todos los lotes
Relieve	El área evaluada está ubicada entre las cotas 2.507 y 2.513 m.s.n.m., con una diferencia altitudinal de 6 metros. El terreno se presenta con una pendiente casi plana, con una inclinación menor a 5% (2-3 grados) en su superficie.
Número de Edificaciones	12 lotes edificados, corresponde a una consolidación del 100%
Tipos edificación: Casa/edificio de departamentos/Med lagua (Construcción Informal)/Otro (especificar)	<p>En el área de análisis se observó los siguientes tipos de construcciones:</p> <ul style="list-style-type: none"> • Edificaciones con bloque trabado fijado con mortero (arena, cemento, agua) con cubierta de fibrocemento o zinc (conocida comúnmente como media agua), con correas de madera o perfiles metálicos. • Edificaciones constituidas con columnas de hormigón armado y mampostería de bloque fijado con mortero (arena, cemento, agua), con cubierta formada con correas de madera o perfiles metálicos, sobre los que descansan planchas de fibrocemento o zinc. De este tipo de edificaciones y de las descritas en el literal anterior se presentan en mayor cantidad. • Se presentan estructuras que varían de uno a dos pisos, que constan de un sistema de pórticos de hormigón armado (columnas y vigas), losa de hormigón armado con terraza accesible, mampostería de bloque o ladrillo fijada con mortero. • En edificaciones conformadas por un sistema de pórticos de hormigón armado se identificó estructuras que funciona como piso blando. • Se visualizó que las edificaciones no disponen de un estudio de suelos, diseño arquitectónico, diseño estructural, además son construidas sin supervisión técnica por lo que presentan varias patologías estructurales. Además dentro del área en análisis existe un muro de sostenimiento de hormigón ciclópeo (Mezcla de Hormigón simple más piedra de base, o piedra grande, sin acero de refuerzo/varilla).

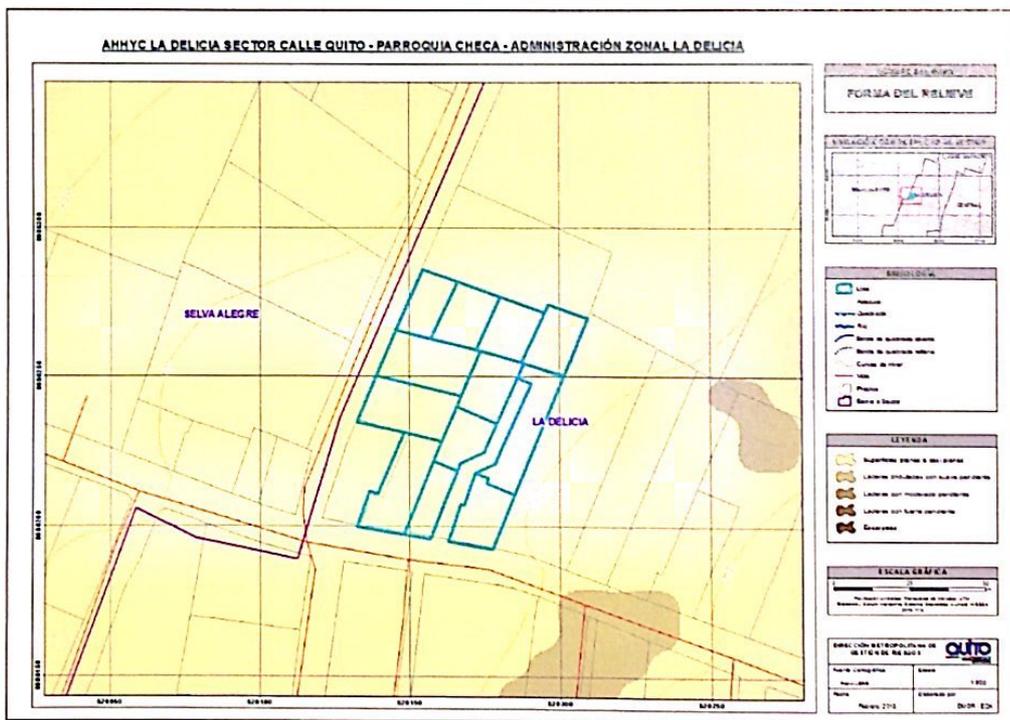
8.2.4 Pendientes

Localmente, el terreno presenta pendientes bajas (menor a 5 grados), por lo que la pendiente es plana a casi plana, presenta cortes de terreno de poca altura (< 2 metros) que no representan condiciones de amenaza. Por otra parte, todo el sector cuenta con un sistema de alcantarillado, agua y luz eléctrica; las calles internas del barrio están adoquinadas y cuentan con cierta infraestructura de conducción y control de la escorrentía pluvial.

Por lo expuesto anteriormente se considera que la **Amenaza por Movimientos en Masa es Baja** en el AHHC "La Delicia Sector Calle Quito".
