**COMISIÓN DE ORDENAMIENTO TERRITORIAL  
-EJE TERRITORIAL-**

**COMISIÓN DE USO DE SUELO**  
**-EJE TERRITORIAL-**

**INFORME TÉCNICO**  
Evaluación de Riesgo: Solicitud UERB  
Fecha de actualización: 11/04/2018

Coordenadas WGS 84/UTM 17S	Administración Zonal	Parroquia	Nombre del barrio
X: 800529; Y: 9988716 Z: 2610 msnm aprox.	TUMBACO	EL QUINCHE	FRANKLIN DE LA TORRE SECTOR HT FAM CHAMIZAL

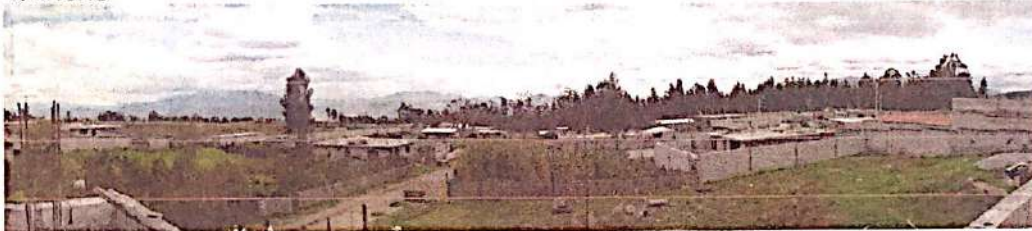
Otro tipo de información física relevante	<p>El acceso al AHHYC es por la E35</p> <p>Las calles del barrio Franklin de la Torre sector HT Fam Chamizal se encuentra sin trabajos técnicos (son de tierra afirmada).</p> <p>No poseen obras para el manejo de aguas servidas y de escorrentía.</p> <p>La luz eléctrica es de carácter informal.</p> <p>El barrio limita con la una calle afirmada junto a la quebrada El Quinche</p>

8.1.1 Entrada al AHHYC "Franklin de la Torre sector HT Fam Chamizal" de la Parroquia El Quinche

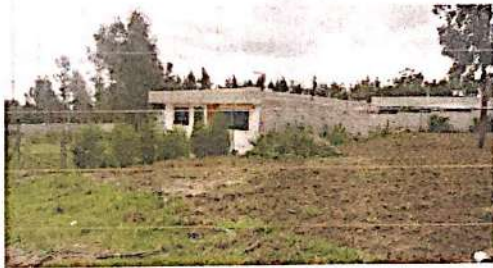
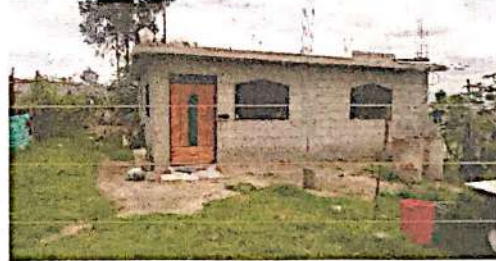
**Edificación:** En base a lo observado en campo, la mayor cantidad de construcciones presentan una **Vulnerabilidad Alta** por no contar con un diseño estructural, estudios de suelos, ni asesoría técnica.

8.1.2 Materiales de las edificaciones construidas alrededor del área en estudio

- Se recomienda que los propietarios y/o poseesionarios actuales no construyan más viviendas en el macrolote evaluado, ni aumenten pisos sobre las edificaciones existentes, hasta que el proceso de regularización del asentamiento culmine y se determine su normativa de edificabilidad específica que deberá constar en sus informes de Regulación Metropolitana individuales, previa emisión de la licencia de construcción de la autoridad competente. Una vez culminado el proceso de regularización del suelo para el AHHYC "Franklin de la Torre sector HT Fam Chamizal", se deberá contratar un estudio geotécnico del suelo para conocer parámetros mecánicos que permitan diseñar y construir las futuras viviendas según la Norma Ecuatoriana de Construcción vigente.

- Posterior a la regularización del AHHYC "Franklin de la Torre sector HT Fam Chamizal", las edificaciones en proceso de construcción, aumento en planta o elevación y demás edificaciones dentro del área en análisis, que no dispongan de un diseño estructural o algún tipo de asesoría técnica, los propietarios deberán contratar a un especialista (Ingeniero/a Civil), para que realice evaluaciones estructurales de las viviendas y proponga alternativas de reparación y/o reforzamiento estructural en caso de ameritarlo.

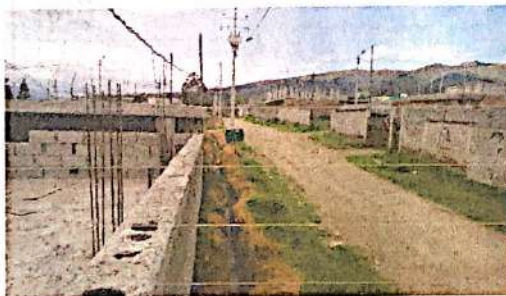
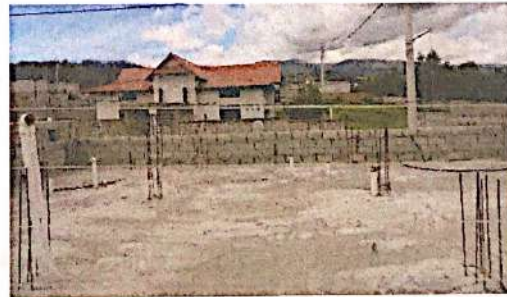
8.1.3 Servicios básicos existentes en el sector evaluado
