INFORME SOCIO ORGANIZATIVO Nro.- 029-UERB Q-2016

INFORME LEGAL INDIVIDUAL NO.008 DEL ASENTAMIENTO HUMANO DE HECHO Y CONSOLIDADO DE INTERÉS SOCIAL DENOMINADO: COMITÉ PRO-MEJORAS DEL BARRIO "TAMBO EL INCA" SEGUNDA ETAPA

ASENTAMIENTO HUMANO DE HECHO Y CONSOLIDADO "TAMBO DEL INCA 2"

INFORME TÉCNICO
Evaluación de Riesgo: Solicitud UERB
Fecha de inspección: 13/02/2016

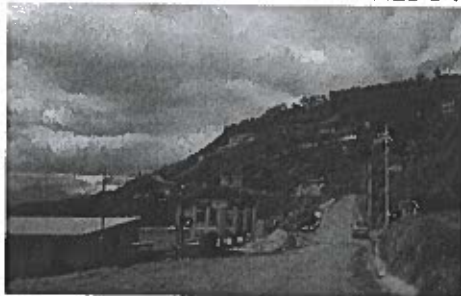
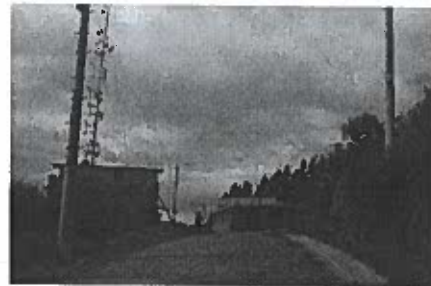
RESPALDO FOTOGRAFICO

De la Inspección realizada el 07 de abril de 2016, se determinó la mayoría de los moradores de este asentamiento trabajan en ventas informales por lo cual carecen de ingresos económicos suficientes para abastecer las necesidades básicas, como por ejemplo: educación y salud.

Fecha de visita:	07 DE ABRIL DEL 2016				
Tipo de Organización:	COMITÉ PRO-MEJORAS				
Nombre del AHHyC:	"TAMBO DEL INCA SEGUNDA ETAPA"				
Representante:	SRA. JENNY CASTRO				
Propiedad en:	CUERPO CIERTO				
Socios:	240 (42 socios poseen dos terrenos)				
lotes:	324				
Parroquia:	Quitumbe	Años de Asentamiento:	16		
Población Beneficiada	1296	Consolidación:	36.11%		
OBRAS CIVILES:	VIAS	0%	OBRAS DE INFRAESTRUCTURA:	AGUA POTABLE	0%
	ACERAS	0%		ALCANTARILLADO	0%
	BORDILLOS	0%		ELECTRICIDAD	0%

- De la inspección realizada y bajo a los antecedentes expuestos se considera que el asentamiento es de interés social, por estar asentado por de 16 años y con 64.29 % de consolidación, cumple con la calificación establecida para iniciar el proceso de regularización.

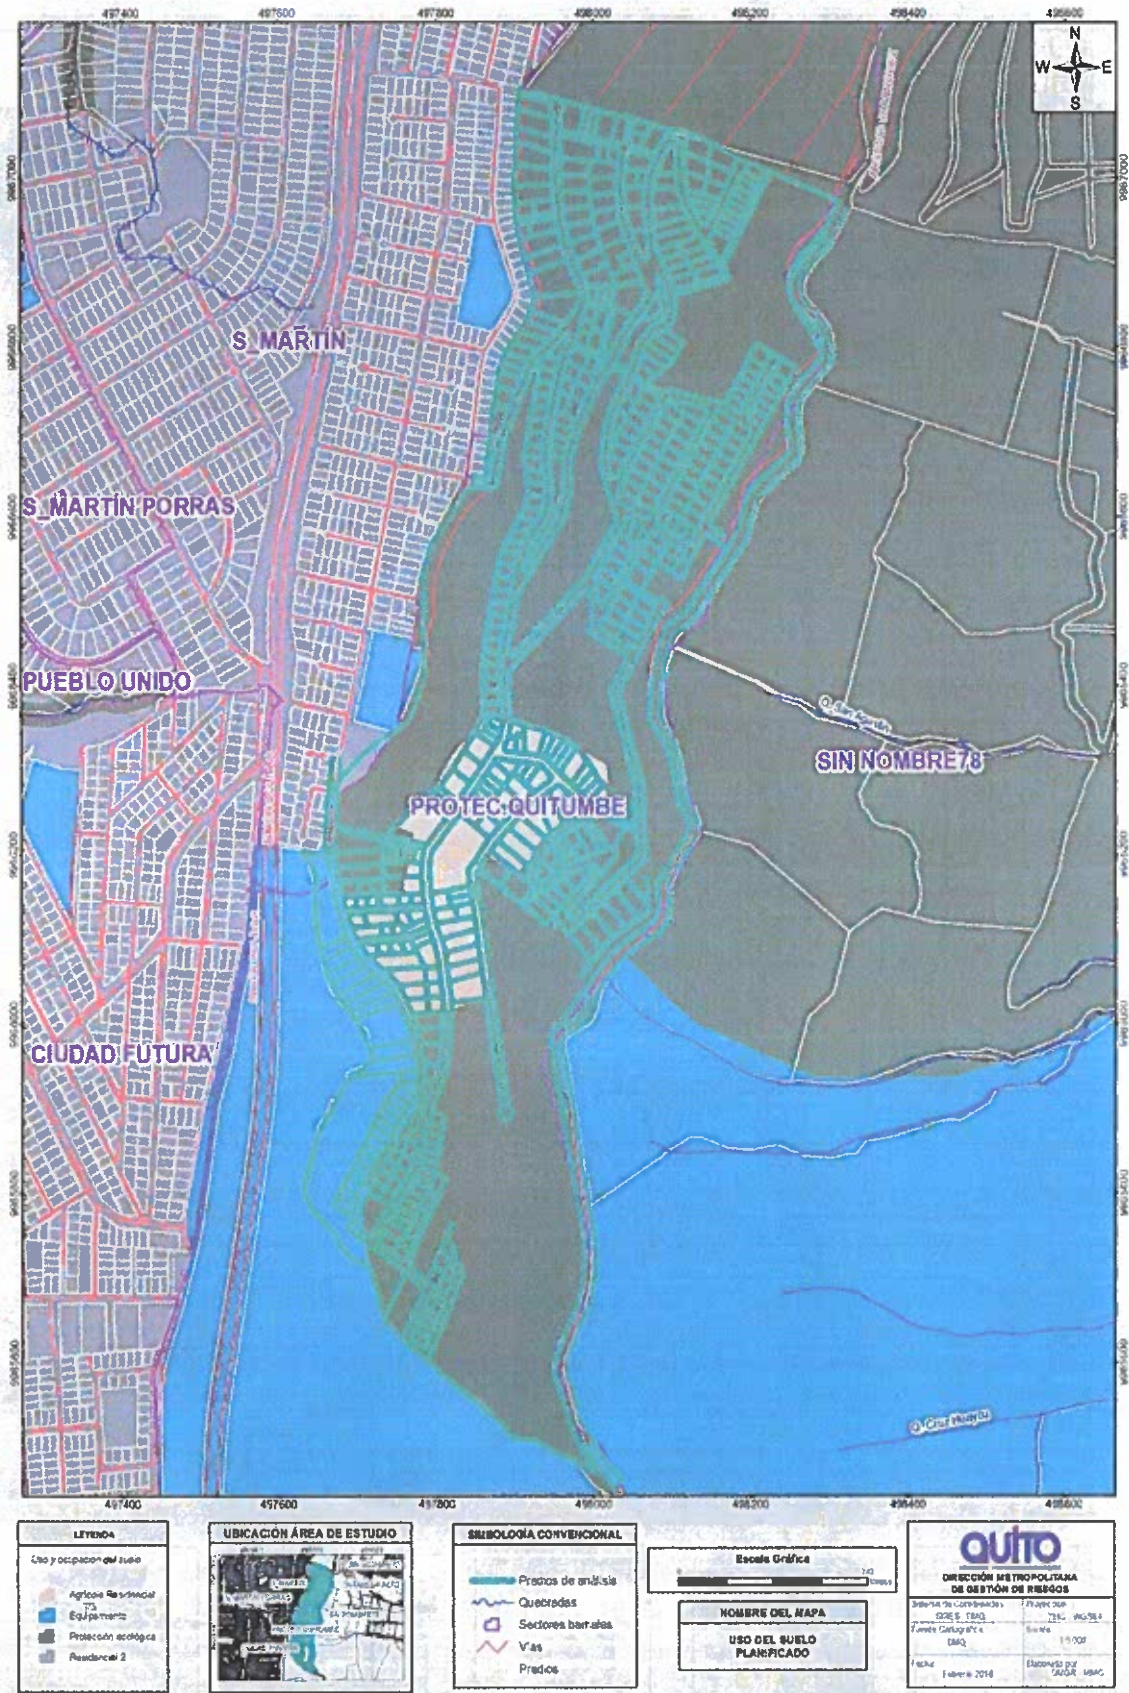
8.2.3 Plan de Uso y Ocupación del Suelo

COMITE PROMEJORAS DEL BARRIO TAMBO DEL INCA 2 - PARROQUIA QUITUMBE - ADMINISTRACIÓN QUITUMBE

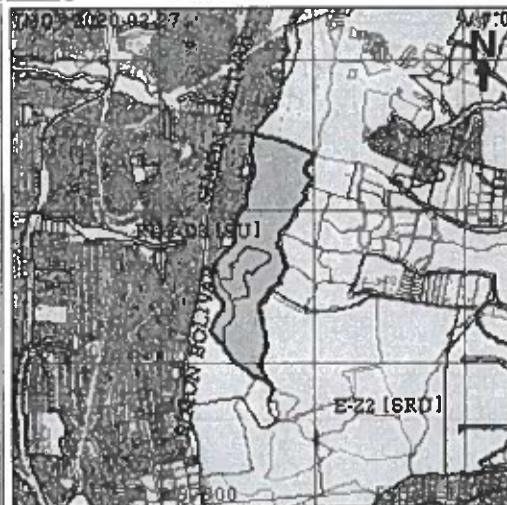
*IMPLANTACIÓN GRÁFICA DEL LOTE

DATOS DEL TITULAR DE DOMINIO	
C.C./R.U.C:	0
Nombre o razón social:	COMITE PROME BARRIO TAMBO INCA 2 ETAPA
DATOS DEL PREDIO	
Número de predio:	5016982
Geo clave:	
Clave catastral anterior:	32202 11 001 000 000 000
En derechos y acciones:	SI
ÁREAS DE CONSTRUCCIÓN	
Área de construcción cubierta:	0.00 m2
Área de construcción abierta:	0.00 m2
Área bruta total de construcción:	0.00 m2
DATOS DEL LOTE	
Área según escritura:	511068.24 m2
Área gráfica:	511068.24 m2
Frente total:	1710.60 m
Máximo ETAM permitido:	2.00 % = 10221.36 m2 [SRU]
Zona Metropolitana:	QUITUMBE
Parroquia:	QUITUMBE
Barrio/Sector:	PROTEC QUITUMBE
Dependencia administrativa:	Administración Zonal Quitumbe
Aplica a incremento de pisos:
