**Asunto:** Informe trazado vial.  
**Ref. Oficio No. UERB-121-2018**

Asunto: Informe de Nomenclatura AHHC "NUESTRO SEÑOR DE SANTA FAZ"

**INFORME TÉCNICO**  
 Evaluación de Riesgo: Solicitud UERB  
 Fecha de inspección: 10/11/2018

### ASENTAMIENTO HUMANO DE HECHO Y CONSOLIDADO DENOMINADO NUESTRO SEÑOR DE SANTA FAZ

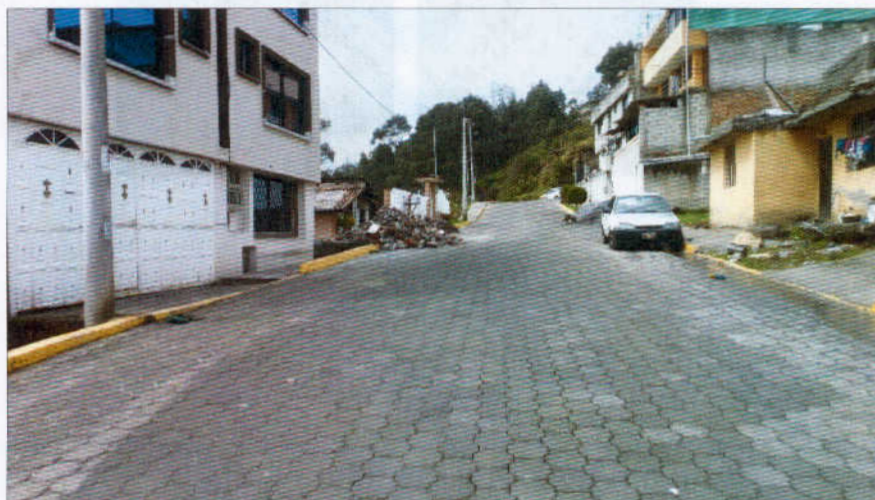
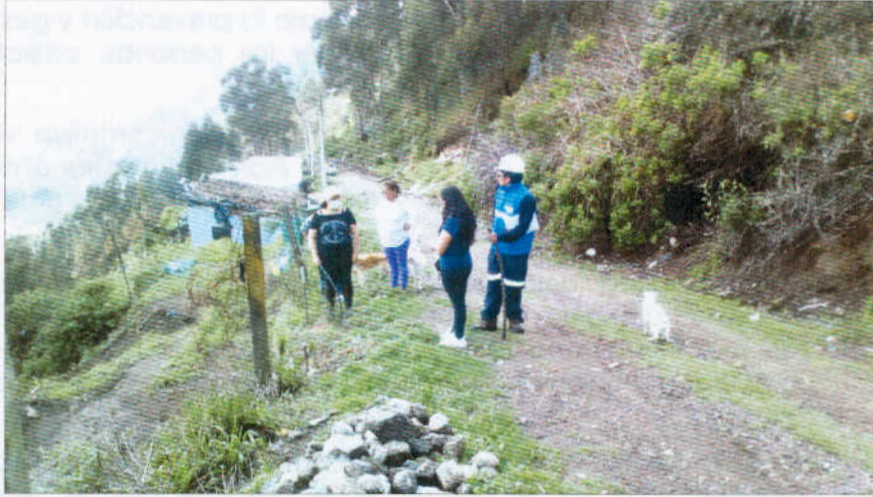
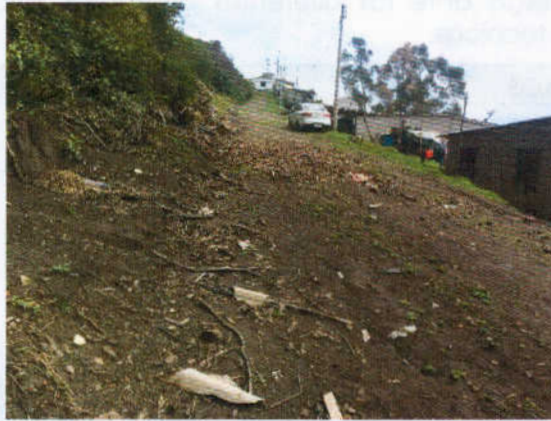
#### 8.1.2 Vías del AHHYC "Nuestro Señor de Santa Faz":

- La Calle B es parcialmente adoquinada, además de contar con bordillos y veredas, este tramo de la calle muestra una vulnerabilidad física baja, mientras que esta misma calle la parte que es de suelo afirmado, sin conducción de aguas lluvias, presenta una vulnerabilidad física muy alta ante fenómenos de erosión especialmente en temporada de lluvia.

- Con la finalidad de proteger la vía de acceso al AHHC los propietarios deben realizar las obras de mitigación determinada por un estudio geotécnico.
- En el caso del AHHC "Nuestro Señor de Santa Faz" es imprescindible la realización de obras de alcantarillado y agua potable para evitar las descargas directas a la ladera, esta obra deberá ser realizada por la Empresa Metropolitana responsable de dichas obras.

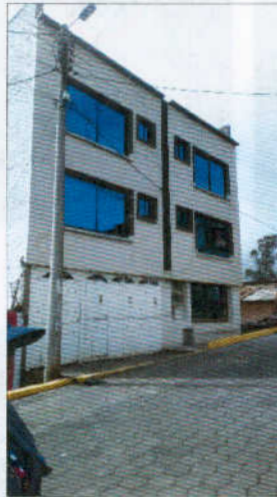
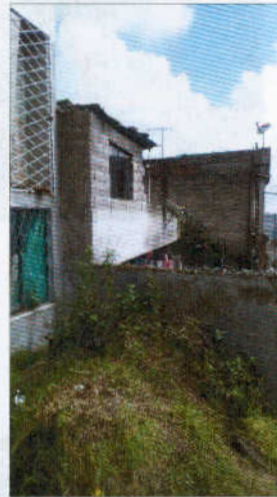
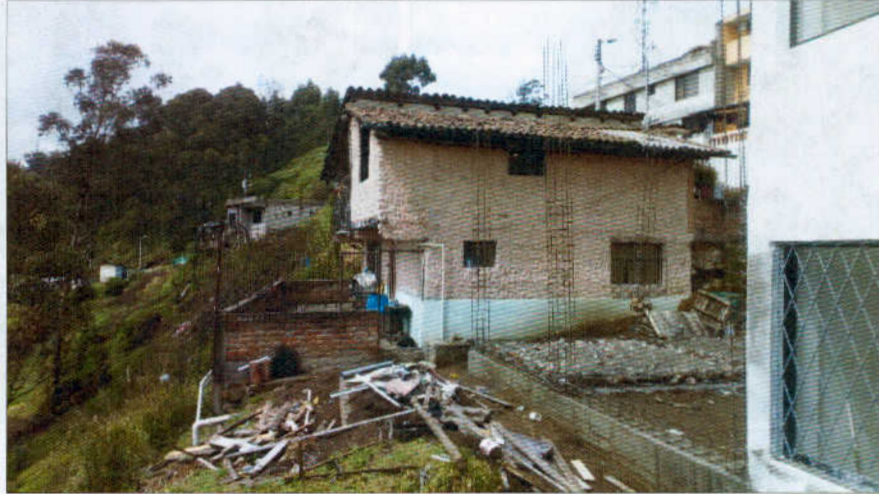
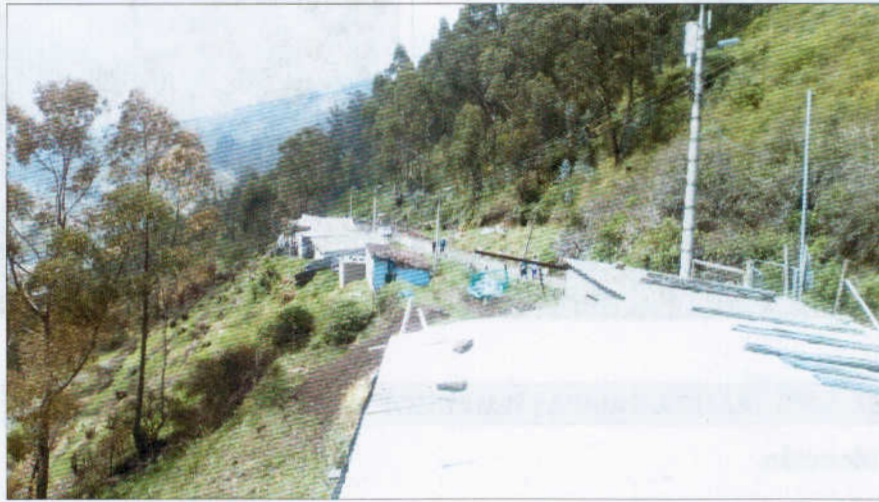
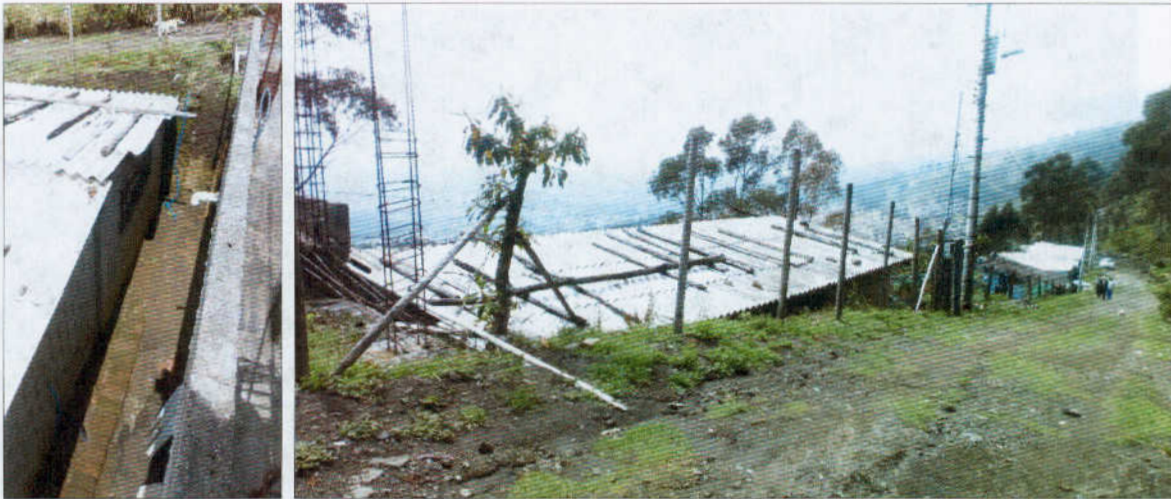
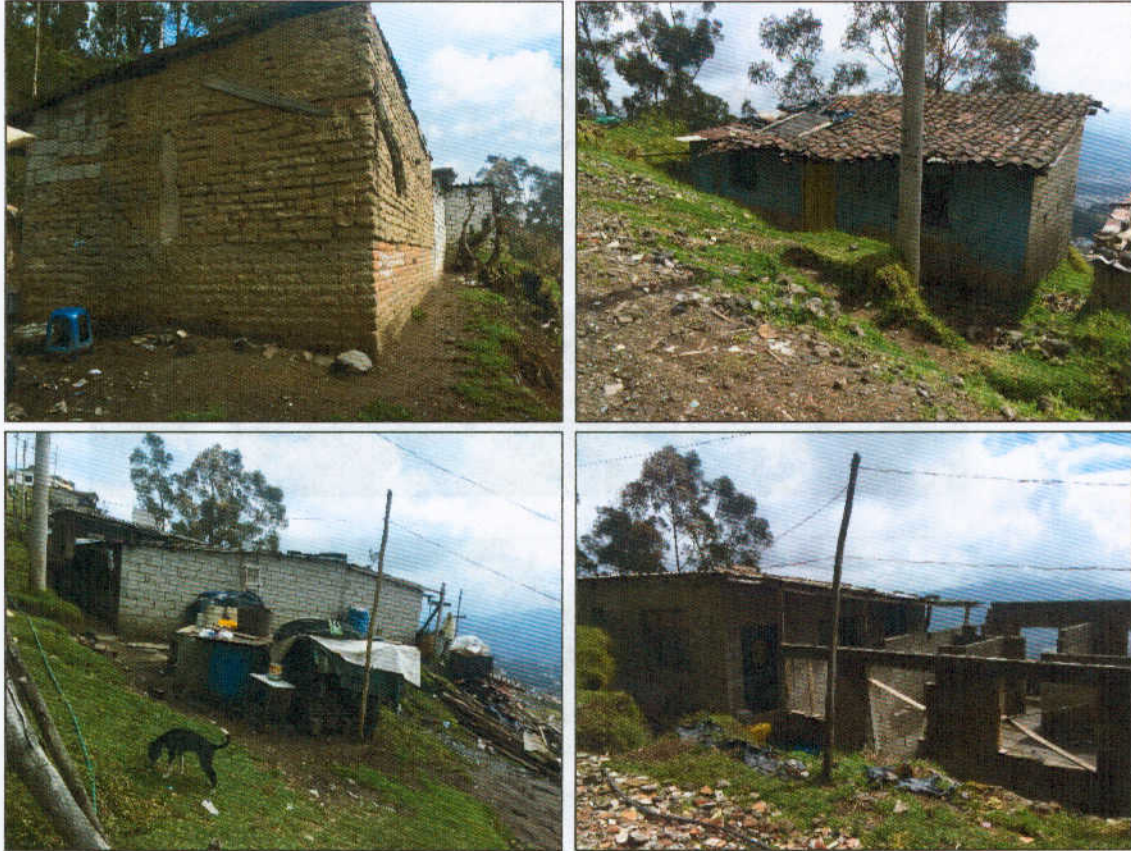
8.1.3 Materiales de las edificaciones construidas en el área en estudio:

<p>con sistemas de mampostería simple de bloque fijado con mortero, cubierta con correas de madera y planchas de zinc presionadas empíricamente con bloques.</p> <p>6. Edificaciones de dos plantas, que constan con una estructura mixta de pórticos de hormigón armado, entrepiso con vigas y entramado de madera, cubierta con cerchas, correas de madera que soporta el tejado, la mampostería es de ladrillo fijado con mortero, algunas edificaciones muestran porosidad del hormigón, acero de refuerzo expuesto y humedad en la madera.</p> <p>7. Edificaciones de cuatro plantas, que constan con sistemas de pórticos de hormigón armado, losa de hormigón armado en el entrepiso y cubierta, la mampostería es de bloque fijado con mortero.</p> <p>Además en el AHHC se observó lo siguiente:</p> <ul style="list-style-type: none"> <li>• Cerramientos que cuentan con columnas de hormigón armado, mampostería de bloque fijado con mortero y pingos de madera con alambre de púas.</li> <li>• Estructura en proceso de construcción, visualizándose el acero de refuerzo de las cadenas y columnas</li> </ul>										
Uso edificación (vivienda, comercio, industria, educación)	Vivienda										
Existencia de servicios básicos (sí/no)	<table border="1"> <thead> <tr> <th>Energía eléctrica</th> <th>Agua potable</th> <th>Alcantarillado sanitario</th> <th>Alcantarillado Pluvial</th> <th>Telefonía fija</th> </tr> </thead> <tbody> <tr> <td>Si</td> <td>Si</td> <td>No</td> <td>No</td> <td>Si</td> </tr> </tbody> </table>	Energía eléctrica	Agua potable	Alcantarillado sanitario	Alcantarillado Pluvial	Telefonía fija	Si	Si	No	No	Si
Energía eléctrica	Agua potable	Alcantarillado sanitario	Alcantarillado Pluvial	Telefonía fija							
Si	Si	No	No	Si							
Otro tipo de información física relevante	La calle B es parcialmente adoquinada y cuenta con bordillos y veredas, mientras que la otra parte de la calle B es de suelo natural afirmado y no cuenta con bordillo, ni veredas y tampoco sistemas de conducción de aguas lluvias.

- Por movimientos en masas: Considerando principalmente la exposición de las edificaciones ante movimientos en masa, además el sistema estructural, tipo de material de la mampostería, tipo de cubierta, número de pisos, año de construcción, estado de conservación de la edificación, se determina lo siguiente:

- Por eventos sísmicos: Analizando las patologías estructurales, irregularidades en planta y elevación, sistema estructural de las edificaciones, tipo de mampostería, tipo de cubierta, sistemas de entrepisos, número de pisos, año de construcción, estado de conservación de la edificación, el suelo sobre el cual está cimentada la estructura; se estableció las tipologías constructivas indicadas en el ítem Tipo de Edificaciones de la Sección 2, corresponde a una vulnerabilidad física como se detalla a continuación:

- Por eventos volcánicos: Analizando el tipo de cubierta, número de pisos, material de paredes, sistema estructural, estado de conservación, año de construcción; las tipologías constructivas indicadas en el ítem Tipo de Edificaciones de la Sección 2, corresponde a una vulnerabilidad física:

- Se recomienda que los propietarios y/o poseedores actuales no construyan más viviendas en el macrolote evaluado, ni aumenten pisos sobre las edificaciones existentes, hasta que el proceso de regularización del asentamiento culmine y se

- Posterior a la regularización del AHHYC "Nuestro Señor de Santa Faz", las edificaciones en proceso de construcción, aumento en planta o elevación y demás edificaciones dentro del área en análisis, que no dispongan de un diseño estructural o algún tipo de asesoría técnica, los propietarios deberán contratar a un especialista (Ingeniero/a Civil), para que realice evaluaciones estructurales de las viviendas y proponga alternativas de reparación y/o reforzamiento estructural en caso de ameritarlo.
- La municipalidad, a través de sus organismos de control, deberá dar el seguimiento a los procesos de construcción tanto de la infraestructura de servicios como de las edificaciones nuevas o ampliaciones de las existentes.
