ALCANCE AL INFORME SOLT N°. 006-UERB-E-SOLT-2018
ASENTAMIENTO HUMANO DE HECHO Y CONSOLIDADO DE INTERÉS SOCIAL
DENOMINADO "MIRAVALLE 3", A FAVOR DE SUS COPROPIETARIOS

INFORME N° A-003-UERB-EA-2020

ACTA No. A-003-UERB-EA-2020

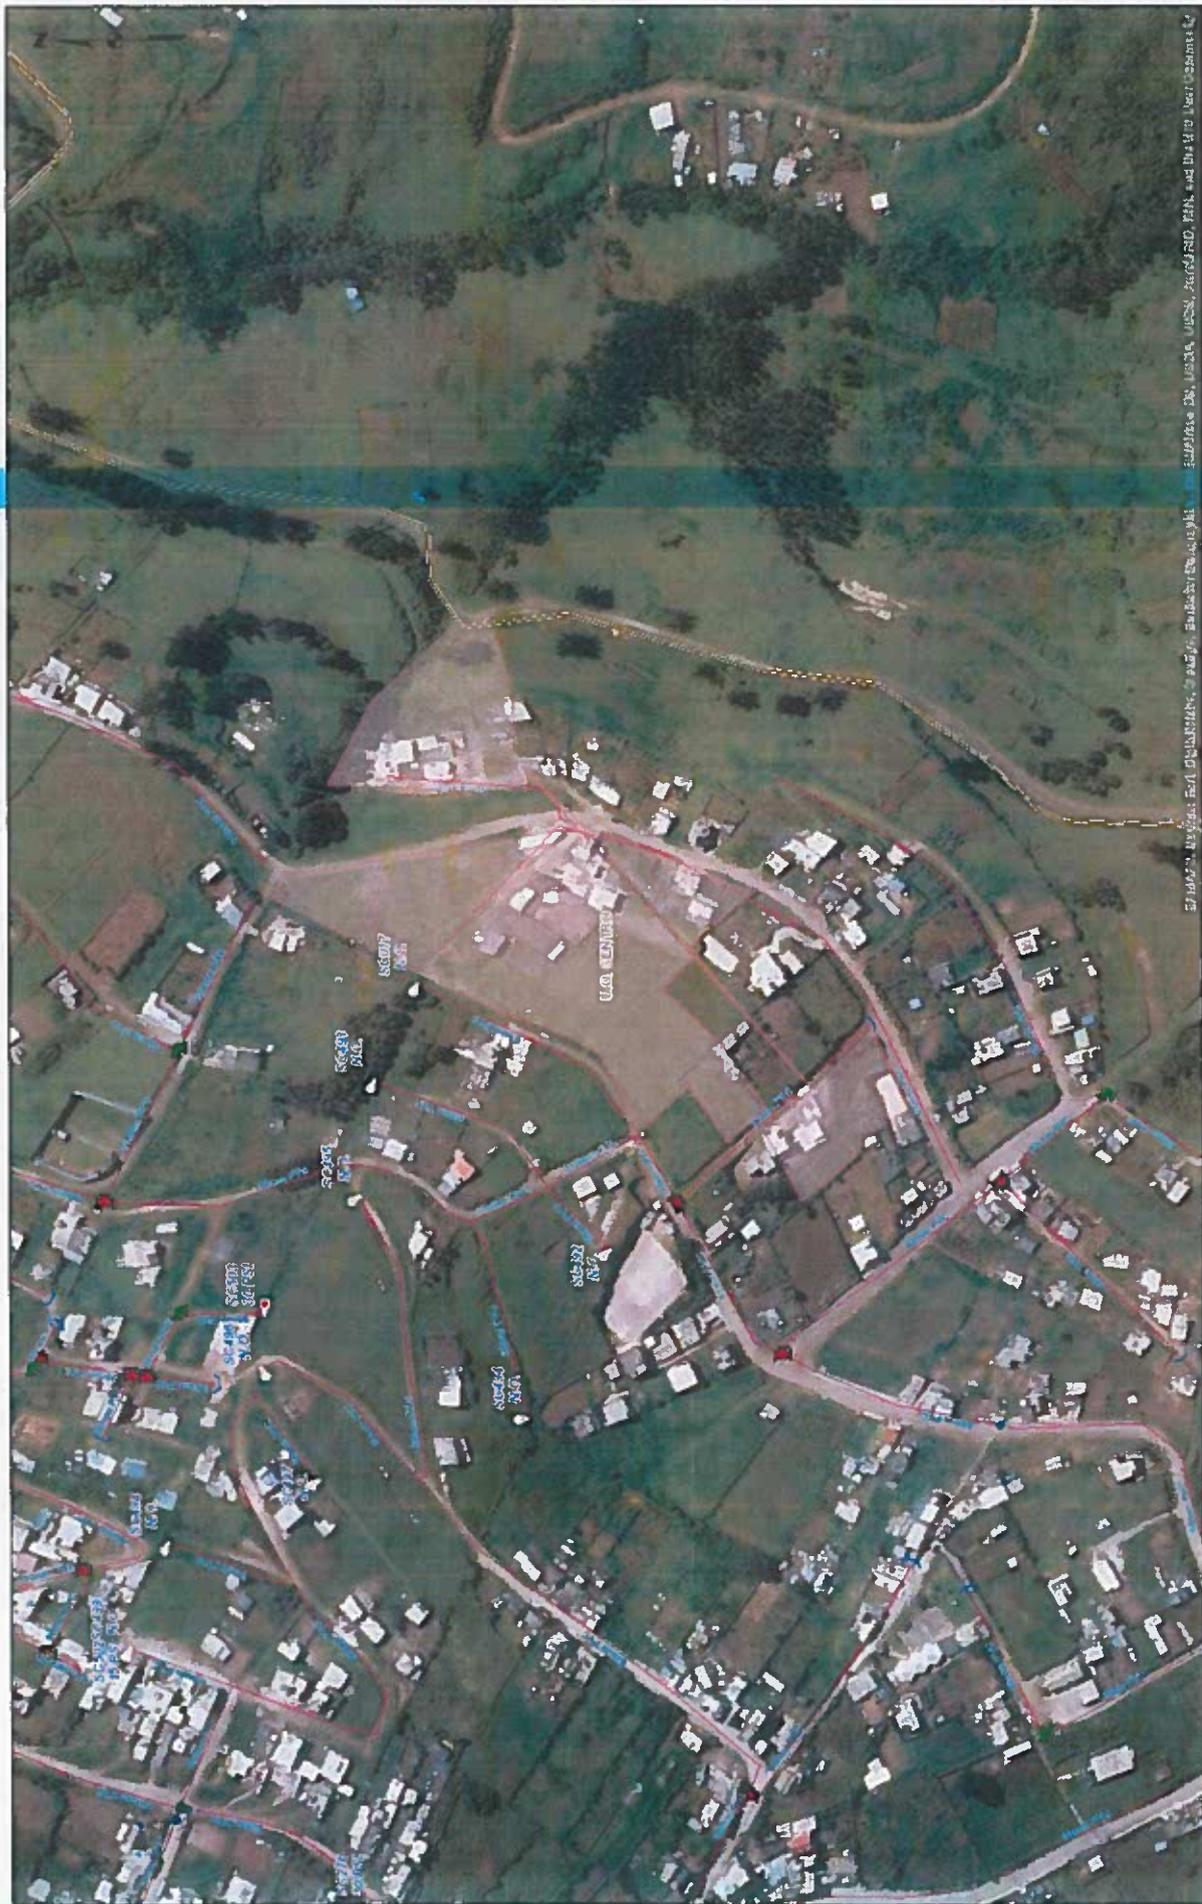
El mapa muestra la información de las redes de agua potable y alcantarillado en el territorio de la parroquia de El Carmen, cantón de El Carmen, provincia de El Oro, Ecuador.

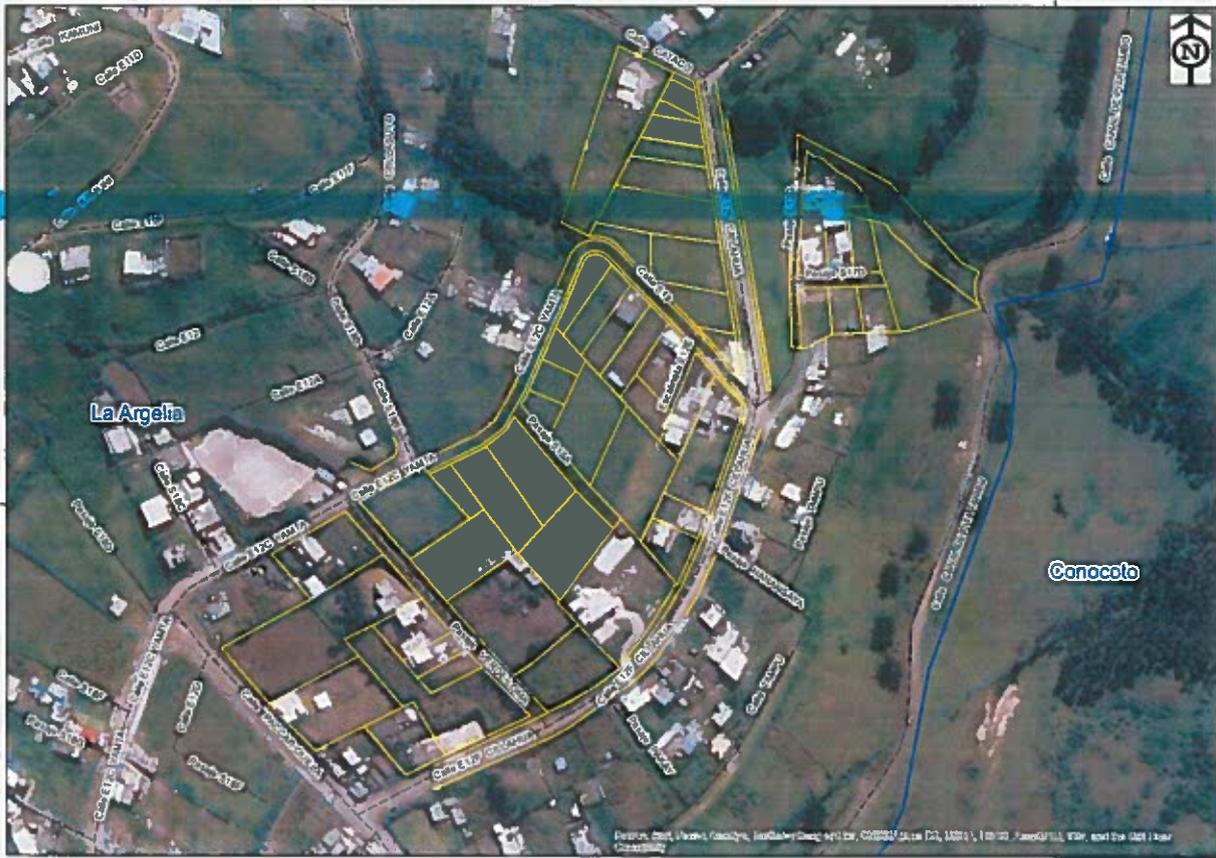
- AHHC "MIRAVALLE 3"
- EJES VIALES
- TERRENOS

PROYECTO: PLAN DE ORDENAMIENTO TERRITORIAL Y DISEÑO DE EJES VIALES Y CONSOLIDADO DE NOMBRADO "MIRAVALLE 3" EN LA PARROQUIA LA ARGELIA
CONTENIDO: EJES VIALES Y PLAN DE ORDENAMIENTO TERRITORIAL
