Asunto: CERTIFICACIÓN DE AFECTACIÓN AL DERECHO DE VÍA COMPARTIDO POR EL SOTE KM (243+589) Y POLIDUCTO SSFD-Q PK (294+000), EN ATENCIÓN A LA SOLICITUD REMITIDA POR EL SR. PABLO MELO.

INFORME TÉCNICO CABIDAS, LINDEROS, COORDENADAS No 106 - AHH 2016

ASENTAMIENTO HUMANO DE HECHO Y CONSOLIDADO DE INTERÉS SOCIAL "COOPERATIVA DE VIVIENDA RANCHO LOS PINOS"

Asunto: Alcance y criterio de Informe de Riesgos del AHHYC "Rancho Los Pinos"

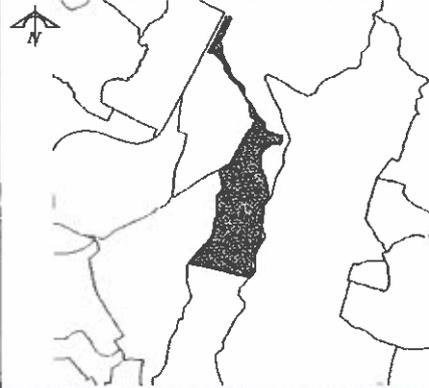
UBICACIÓN

DESCRIPCIÓN	RESULTADO
Georeferenciación en Coordenadas WGS-84 TM Quito	Si cumple
Error promedio de desplazamiento Cabida Lote Global / Cartografía 1:1000, Orfoloto, Restricción Rango máximo 1,50 m área rural.	Si cumple
Relación Linderos Lote Global / escrituras, cartografía catastral	Si cumple
Verificación plano digital / Plano análogo	Si cumple
Sobre posición del levantamiento planimétrico con lotes colindantes	No existe
IRM (Informe De Regulación Urbana)	Si identifica afectación
Verificación en campo de posibles afectaciones por paso de oleoductos, redes de agua, líneas alta tensión, vía férrea, zonas de riesgo etc	Si identifica afectación

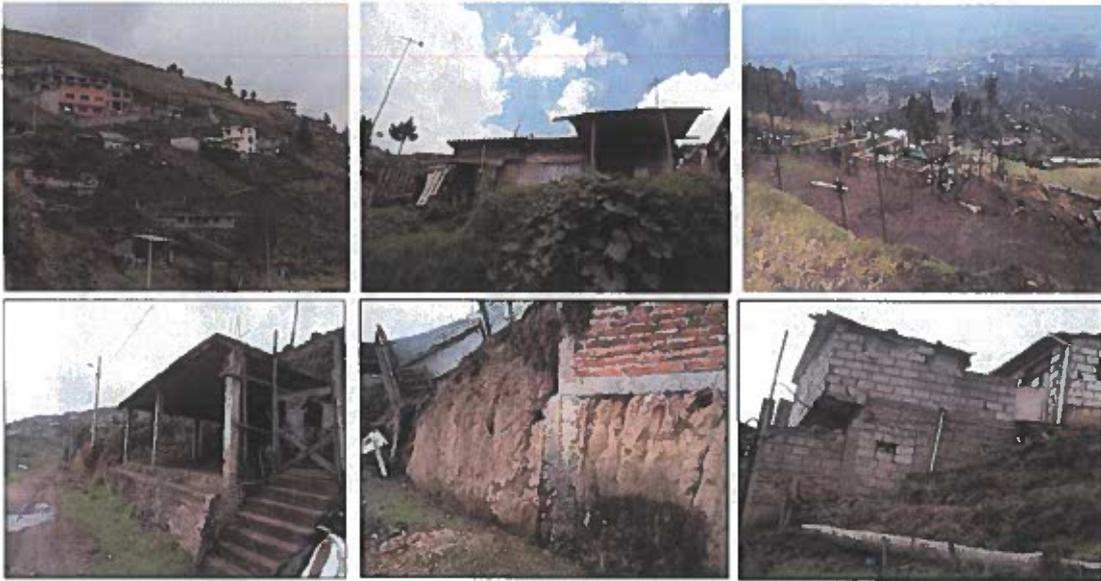
8.1.2 Materiales de las edificaciones construidas alrededor del area en estudio.

Las viviendas que conforman el barrio en estudio no fueron construidas tomando en cuenta parámetros de sismo-resistencia estructural, ni la carga portante del suelo. Ambos factores son muy importantes para reducir posibles daños asociados a amenazas sísmicas y por inestabilidad de terrenos. Así la resistencia sísmica en el sector no está garantizada.

- La irregularidad en planta como elevación que presentan las edificaciones (por ejemplo voladizos excesivos, columnas corta, discontinuidad de elementos estructurales), sumado a la baja resistencia de materiales usados como elementos estructurales pueden provocar daños como fisuras, grietas hasta el colapso de la edificación, agravándose su estado ante la acción de sismos, por lo cual se sugiere que se notifique a la población asentada en el área de estudio, que por su seguridad, realicen el estudio estabilidad estructural respectivo y el reforzamiento de la estructura, así como de construir las obras de mitigación necesarias en sus viviendas.

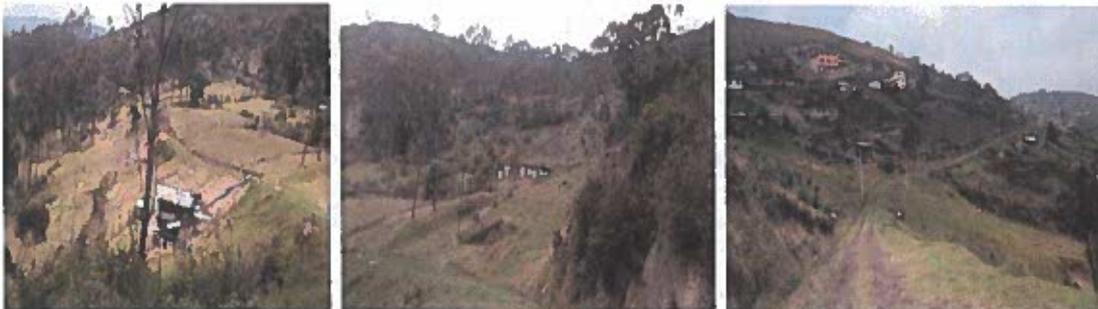
Pendiente del sector y uso del suelo (construcción y cortes del terreno)

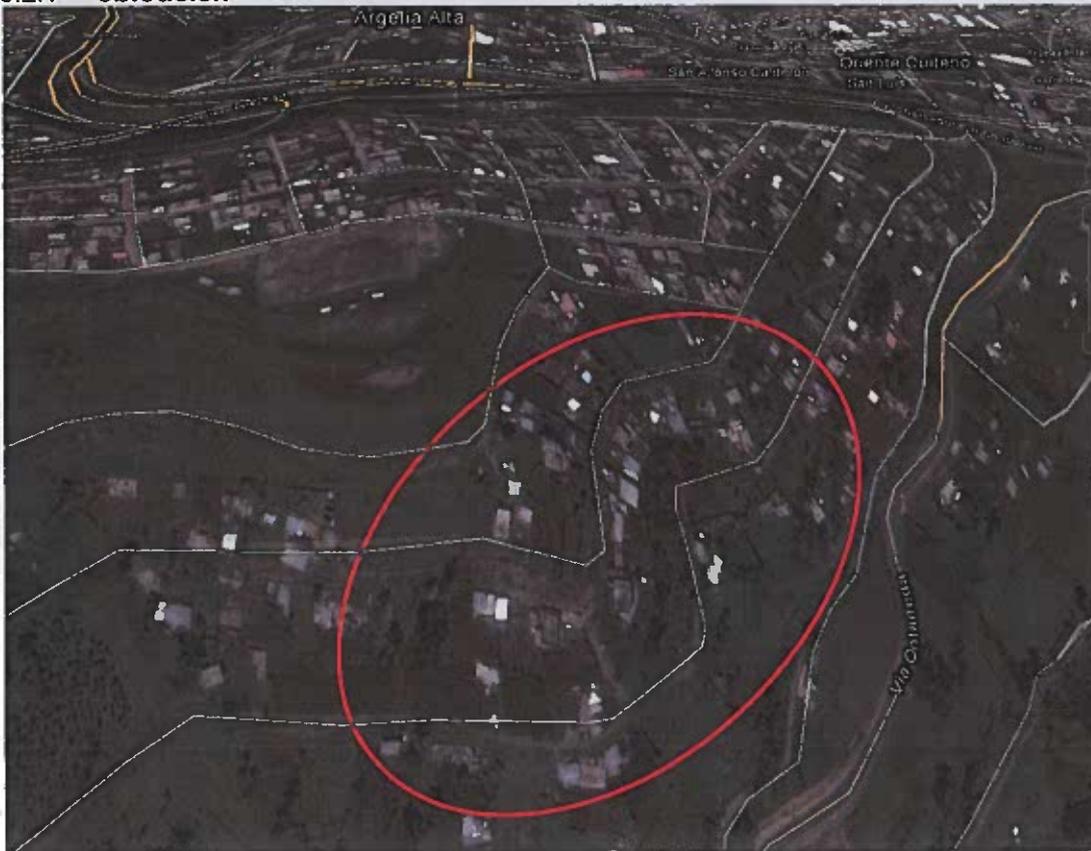
8.2.1 Ubicación

AHHYCRANCHO LOS PINOS 3 - PARROQUIA QUITUMBE - ADMINISTRACIÓN QUITUMBE
