PLANO GENERAL DEL ASENTAMIENTO

**INFORME LEGAL REFERENTE AL
ASENTAMIENTO HUMANO DE HECHO Y CONSOLIDADO DE INTERÉS SOCIAL
DENOMINADO "SANTA FAZ"**

INFORME TÉCNICO
Evaluación de Riesgo: Solicitud UERB
Fecha de inspección: 10/11/2018

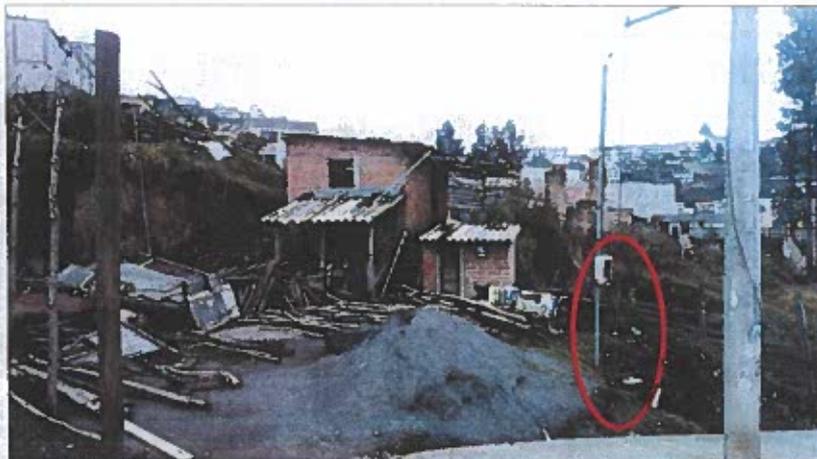
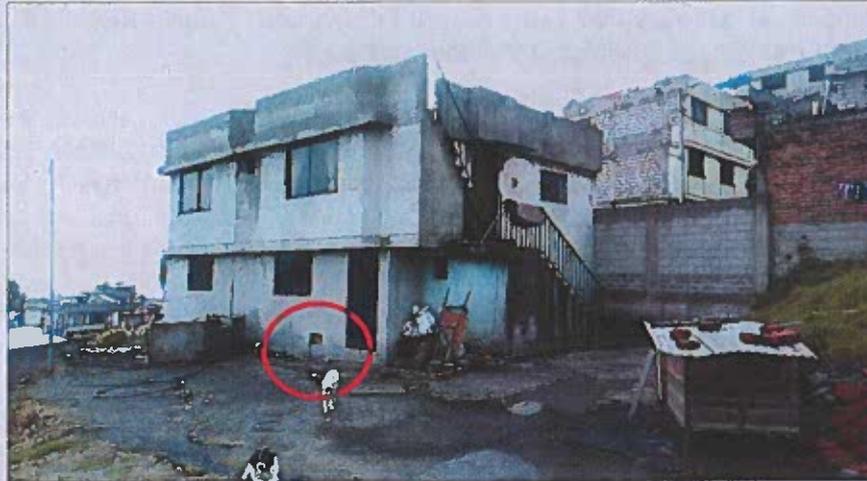
8.1.1 Servicios básicos existentes en el sector.

Uso edificación (vivienda, comercio, industria, educación)	Vivienda				
Existencia de servicios básicos (si/no)	Energía eléctrica	Agua potable	Alcantarillado sanitario	Alcantarillado Pluvial	Telefonía fija
	SI	SI	SI	SI (parcial)	SI
Otro tipo de información física relevante	El "Pasaje -Escalinata pública" cuenta parcialmente con gradas de hormigón y la otra parte es de suelo afirmado, además de no cuenta con sistema de conducción de aguas lluvias. La "Calle Pública" es adoquinada con bordillos y veredas, mientras que el "Pasaje Público" es de suelo natural afirmado, y no cuenta con sistemas de conducción de aguas lluvias.

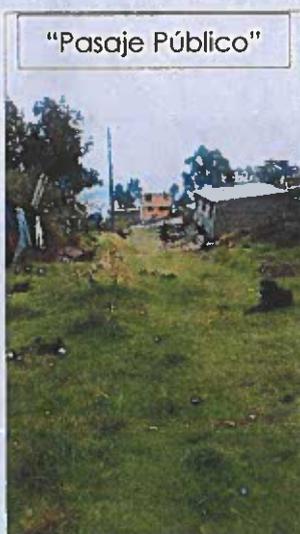
"Pasaje Público"

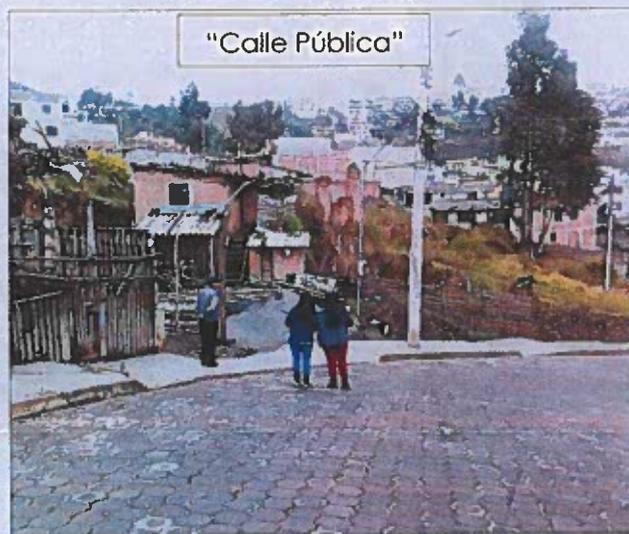
"Calle Pública"

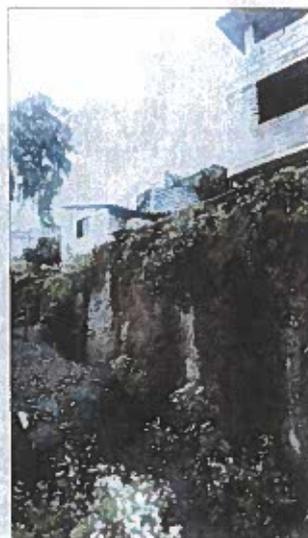
8.1.3 Materiales de las edificaciones construidas en el área en estudio:

<p>4. Edificaciones de una planta, conformadas con puntales de madera, paredes de madera y en algunos casos también con ladrillo, cubiertas con correas de madera y planchas de zinc, las edificaciones además muestran problemas de humedad.</p> <p>5. Edificaciones de dos plantas, constituidas con sistemas de pórticos (vigas y columnas) de hormigón armado, entrepiso con losa de hormigón armado, cubierta con correas de madera y planchas de zinc/fibrocemento, la mampostería es de bloque/ladrillo fijado con mortero, algunas edificaciones muestran la patología estructural de columna corta, porosidad del hormigón, acero de refuerzo expuesto, problemas de humedad y la cubierta presionada empíricamente con bloques.</p> <p>6. Edificaciones de dos plantas, que consta con sistemas de pórticos y losas de hormigón armado en el entrepiso y en la cubierta, con mampostería de bloque fijado con mortero.</p> <p>7. Edificación de cuatro plantas, observándose que las tres primeras plantas constan con sistemas de pórticos de hormigón armado, y la cuarta planta con sistemas de mampostería simple de bloque, entrepisos con losas de hormigón armado, cubierta con correas de madera y planchas de zinc, la edificación está apoyada sobre un muro de hormigón ciclópeo, piedra y bloque, se visualizó que muestra ejes estructurales no paralelos, así como porosidad del hormigón, acero de refuerzo expuesto y problemas de humedad.</p> <p>Adicionalmente en el área en análisis se observaron:</p> <ul style="list-style-type: none"> • Cerramientos provisionales, conformados con puntales de madera y planchas de zinc. • Cerramientos con columnas de hormigón armado y mampostería de bloque. • Construcción de mampostería simple de ladrillo parcialmente colapsada.
