INFORME SOCIO ORGANIZATIVO Nro.- 006 UERB Q-2018

INFORME LEGAL No. 007-UERB-Q-2018 DEL ASENTAMIENTO HUMANO DE HECHO Y CONSOLIDADO DE INTERÉS SOCIAL DENOMINADO "SANTA FAZ".

INFORME TÉCNICO N° 14 UERB Q- 2018

INFORME DE RIESGOS

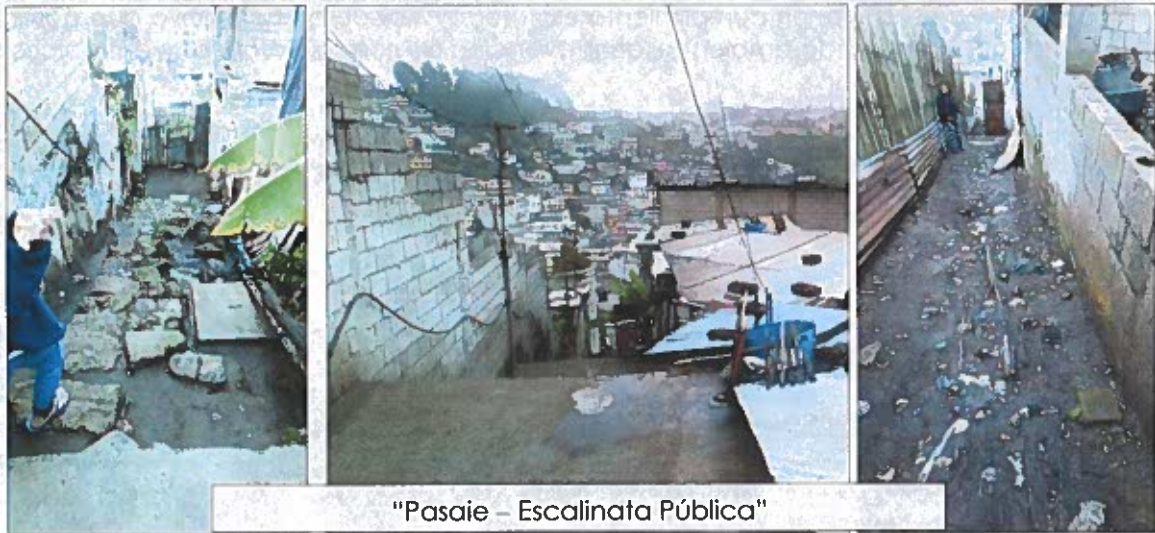
8.1.2 Vías del AHHYC "Santa Faz":

"Pasaie – Escalinata Pública"

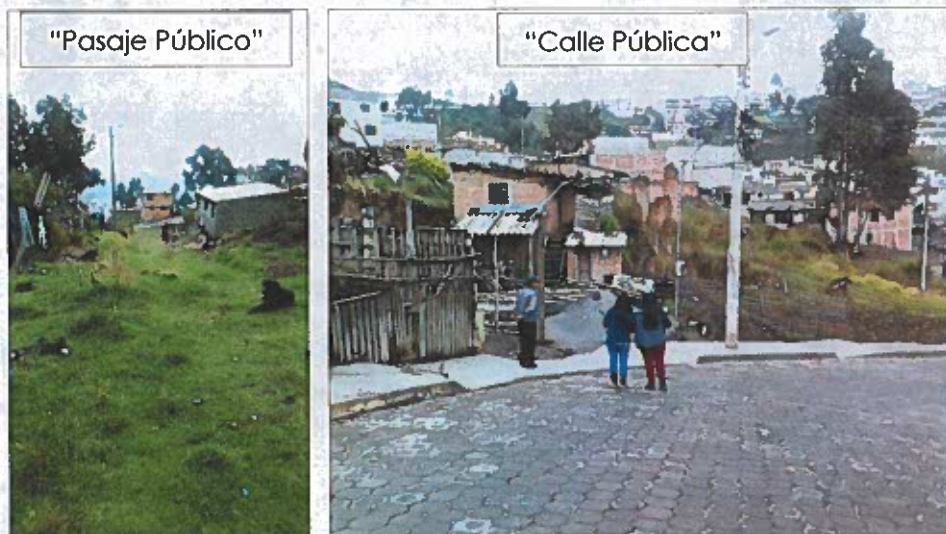
"Pasaje Público"

"Calle Pública"

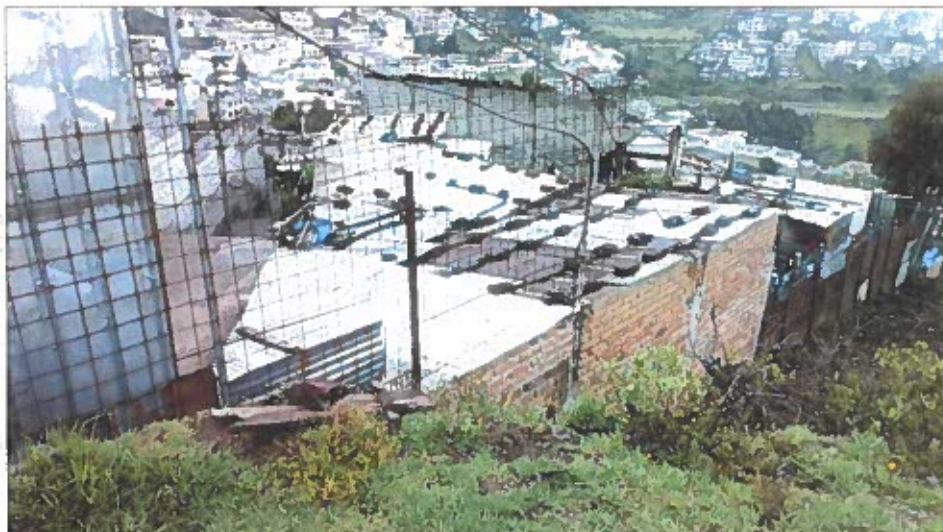
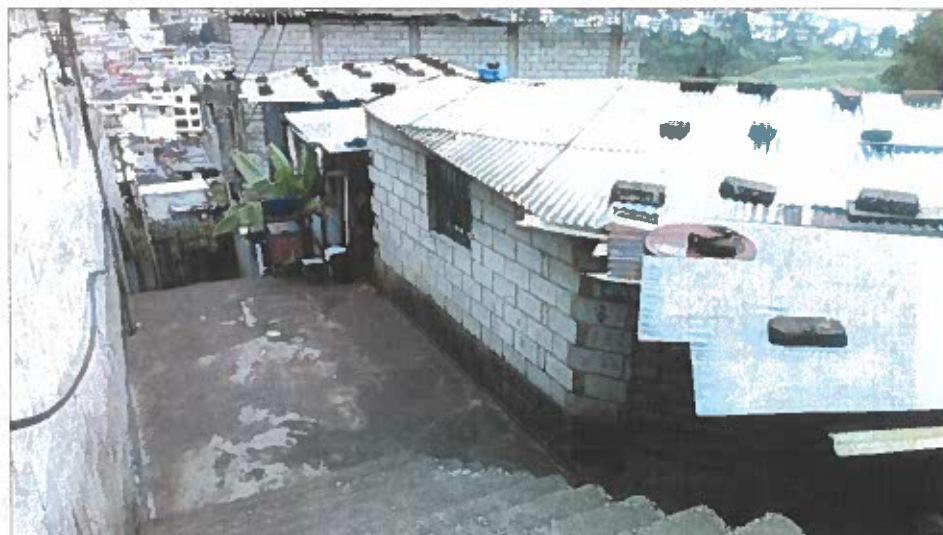
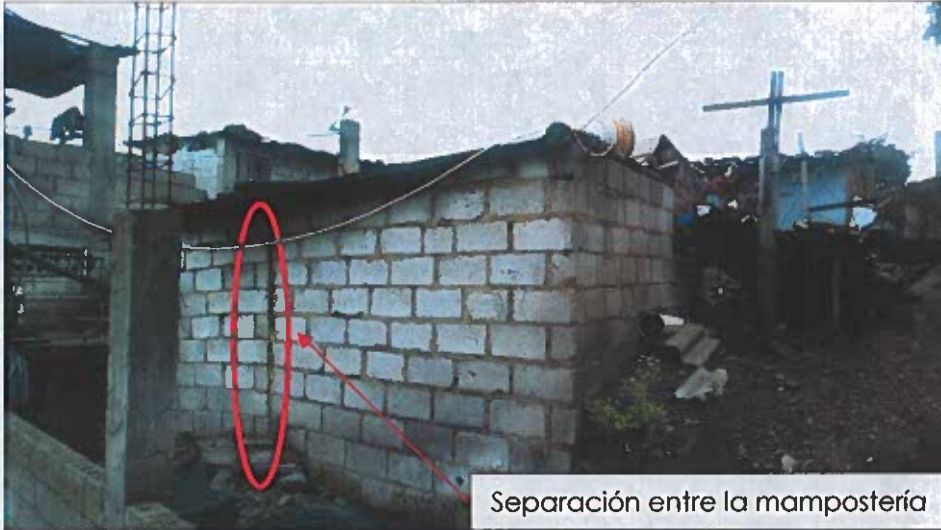
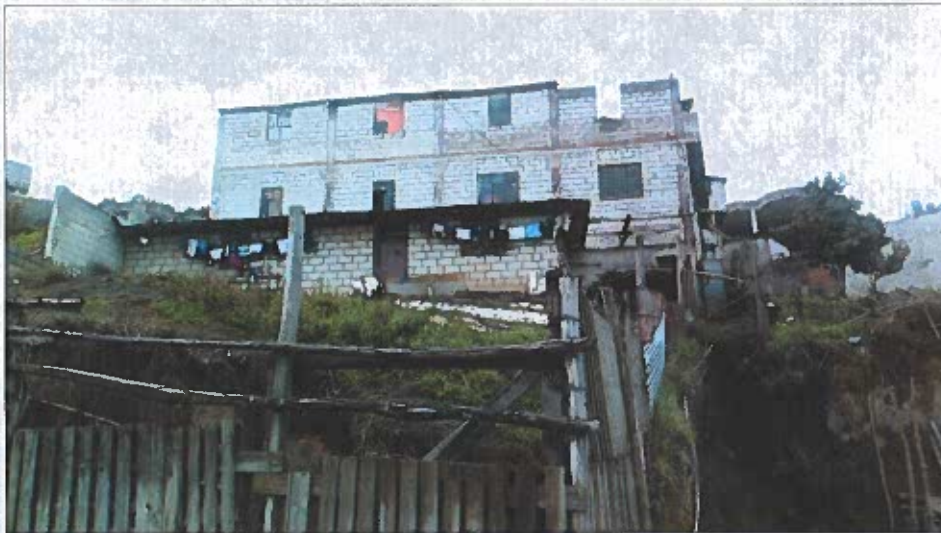
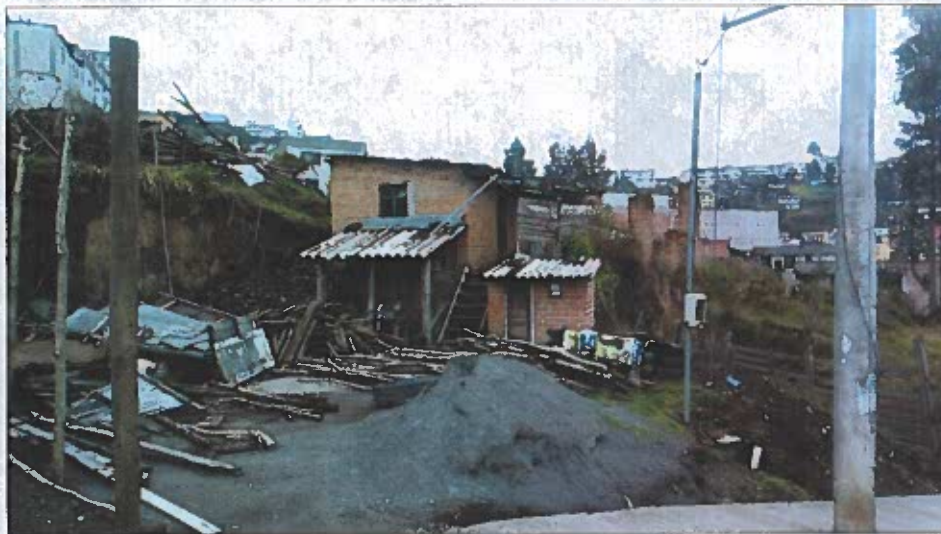
8.1.3 Materiales de las edificaciones construidas en el área en estudio:

<p>4. Edificaciones de una planta, conformadas con puntales de madera, paredes de madera y en algunos casos también con ladrillo, cubiertas con correas de madera y planchas de zinc, las edificaciones además muestran problemas de humedad.</p> <p>5. Edificaciones de dos plantas, constituidas con sistemas de pórticos (vigas y columnas) de hormigón armado, entrepiso con losa de hormigón armado, cubierta con correas de madera y planchas de zinc/fibrocemento, la mampostería es de bloque/ladrillo fijado con mortero, algunas edificaciones muestran la patología estructural de columna corta, porosidad del hormigón, acero de refuerzo expuesto, problemas de humedad y la cubierta presionada empíricamente con bloques.</p> <p>6. Edificaciones de dos plantas, que consta con sistemas de pórticos y losas de hormigón armado en el entrepiso y en la cubierta, con mampostería de bloque fijado con mortero.</p> <p>7. Edificación de cuatro plantas, observándose que las tres primeras plantas constan con sistemas de pórticos de hormigón armado, y la cuarta planta con sistemas de mampostería simple de bloque, entrepisos con losas de hormigón armado, cubierta con correas de madera y planchas de zinc, la edificación está apoyada sobre un muro de hormigón ciclópeo, piedra y bloque, se visualizó que muestra ejes estructurales no paralelos, así como porosidad del hormigón, acero de refuerzo expuesto y problemas de humedad.</p> <p>Adicionalmente en el área en análisis se observaron:</p> <ul style="list-style-type: none"> • Cerramientos provisionales, conformados con puntales de madera y planchas de zinc. • Cerramientos con columnas de hormigón armado y mampostería de bloque. • Construcción de mampostería simple de ladrillo parcialmente colapsada. 										
Uso edificación (vivienda, comercio, industria, educación)	Vivienda										
Existencia de servicios básicos (si/no)	<table border="1"> <thead> <tr> <th>Energía eléctrica</th> <th>Agua potable</th> <th>Alcantarillado sanitario</th> <th>Alcantarillado Pluvial</th> <th>Telefonía fija</th> </tr> </thead> <tbody> <tr> <td>SI</td> <td>SI</td> <td>SI</td> <td>SI (parcial)</td> <td>SI</td> </tr> </tbody> </table>	Energía eléctrica	Agua potable	Alcantarillado sanitario	Alcantarillado Pluvial	Telefonía fija	SI	SI	SI	SI (parcial)	SI
Energía eléctrica	Agua potable	Alcantarillado sanitario	Alcantarillado Pluvial	Telefonía fija							
SI	SI	SI	SI (parcial)	SI							
Otro tipo de información física relevante	El "Pasaje -Escalinata pública" cuenta parcialmente con gradas de hormigón y la otra parte es de suelo afirmado, además de no cuenta con sistema de conducción de aguas lluvias. La "Calle Pública" es adoquinada con bordillos y veredas, mientras que el "Pasaje Público" es de suelo natural afirmado, y no cuenta con sistemas de conducción de aguas lluvias.
