**COMISIÓN DE ORDENAMIENTO TERRITORIAL  
-EJE TERRITORIAL-**

**ORDENANZA QUE RECONOCE Y APRUEBA EL FRACCIONAMIENTO DEL PREDIO 174700 SOBRE EL QUE SE ENCUENTRA EL ASENTAMIENTO HUMANO DE HECHO Y CONSOLIDADO DE INTERÉS SOCIAL DENOMINADO "SANTA MARTHA ALTA DE CHILLOGALLO" (ETAPA 4) A FAVOR DE SUS COPROPIETARIOS.**

**INFORME SOCIO ORGANIZATIVO, LEGAL Y TÉCNICO DEL  
ASENTAMIENTO HUMANO DE HECHO Y CONSOLIDADO DE INTERÉS SOCIAL  
DENOMINADO:  
SANTA MARTHA ALTA DE CHILLOGALLO (ETAPA 4), A FAVOR DE SUS  
COPROPIETARIOS  
EXPEDIENTE N° 295 Q  
INFORME N°. 021-UERB-Q-SOLT-2016**

**ASENTAMIENTO HUMANO DE HECHO Y CONSOLIDADO DE INTERÉS SOCIAL DENOMINADO: SANTA MARTHA ALTA DE CHILLOGALLO (ETAPA 4), A FAVOR DE SUS COPROPIETARIOS**

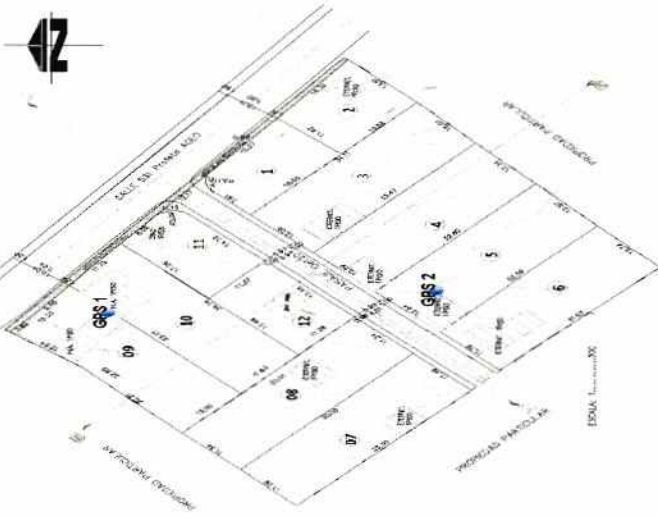
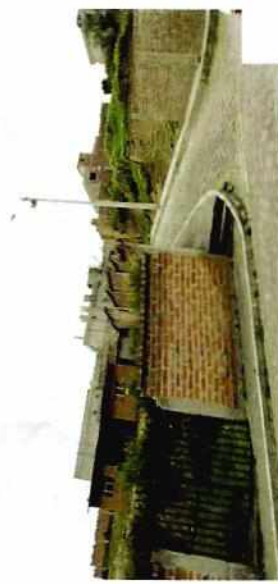
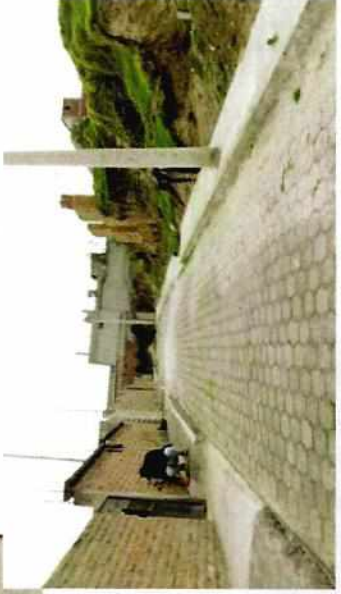
<b>AÑOS DE ASENTAMIENTO:</b>	16 años	<b>CONSOLIDACIÓN:</b>	91,67 %
<b>NÚMERO DE LOTES:</b>	12	<b>POBLACIÓN BENEFICIADA:</b>	48 Hab.
<b>ZONIFICACIÓN:</b>		D3(D203-80)	
<b>LOTE MÍNIMO:</b>		200 m2	
<b>FORMA DE OCUPACION DEL SUELO:</b>		(D) Sobre línea de fábrica	
<b>USO PRINCIPAL:</b>		(RU2) Residencial Urbano 2	
<b>CLASIFICACIÓN DEL SUELO:</b>		(SU) Suelo Urbano	
<b>INFORME DE RIESGOS :</b>		Nº. 142- AT-DMGR-20178/ Riesgo Medio Mitigable	
<b>ÁREA ÚTIL DE LOTES:</b>		3.993,29 m2	
<b>ÁREA DE VÍAS Y PASAJES</b>		358,22 m2	
<b>ÁREA DE AFECTACIÓN VIAL:</b>		74,97 m2	<b>DERECHOS Y ACCIONES</b>
<b>ÁREA BRUTA TOTAL:</b>		4.426,48 m2	
			UERB-Q.

Obras de Infraestructura Existentes:		Obras Civiles Ejecutadas :	
Agua Potable	100 %	Calzada	100%
Alcantarillado	100 %	Aceras	100%
Energía Eléctrica	100 %	Bordillos	100%

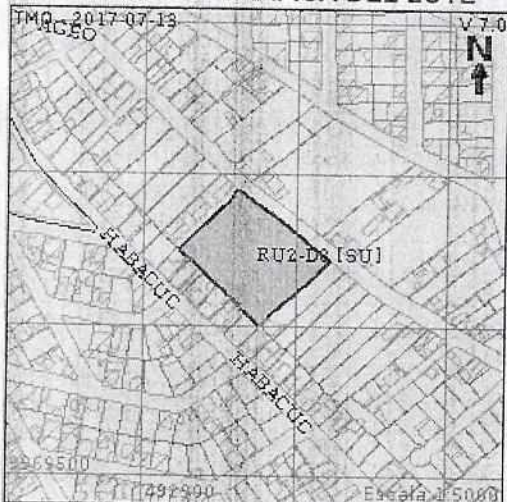
**IMPLANTACIÓN GRÁFICA DEL LOTE**

Área según escritura: 4426.48 m<sup>2</sup>  
 Área gráfica: 4426.47 m<sup>2</sup>  
 Frente total: 75.41 m  
 Máximo ETAM permitido: 10.00 % = 442.65 m<sup>2</sup> [SU]  
 Zona Metropolitana: QUITUMBE  
 Parroquia: CHILLOGALLO  
 Barrio/Sector: NUEVA VIDA  
 Dependencia administrativa: Administración Zonal Quitumbe
