**COMISIÓN DE ORDENAMIENTO TERRITORIAL  
-EJE TERRITORIAL-**

**ORDENANZA QUE RECONOCE Y APRUEBA EL FRACCIONAMIENTO DE LOS PREDIOS 658835 / 165229 SOBRE EL QUE SE ENCUENTRA EL ASENTAMIENTO HUMANO DE HECHO Y CONSOLIDADO DE INTERÉS SOCIAL DENOMINADO "SAN MARCELO 1", A FAVOR DE SUS COPROPIETARIOS**

**INFORME SOCIO ORGANIZATIVO, LEGAL Y TÉCNICO DEL  
ASENTAMIENTO HUMANO DE HECHO Y CONSOLIDADO DE INTERES SOCIAL  
DENOMINADO:  
"SAN MARCELO 1", A FAVOR DE LOS COPROPIETARIOS  
EXPEDIENTE N° 313 Q  
INFORME N°. 013-UERB-Q-SOLT-2017**

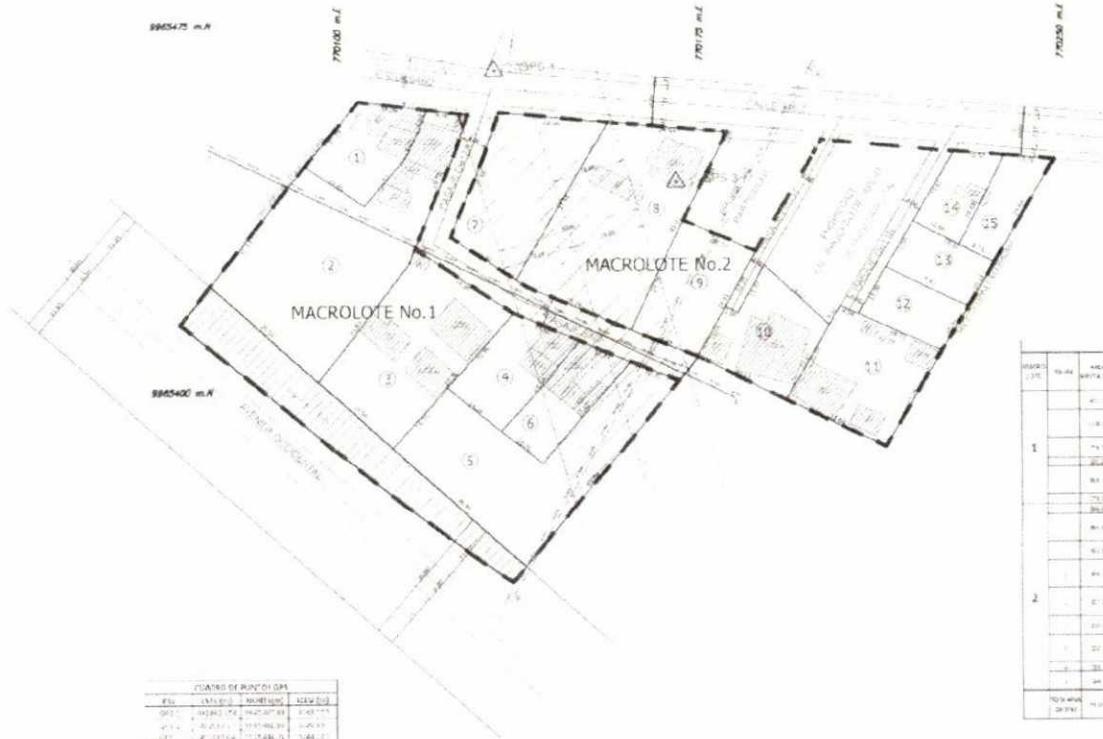
AÑOS DE ASENTAMIENTO:	12 años	CONSOLIDACIÓN:	66,67 %
NÚMERO DE LOTES:	15	POBLACIÓN BENEFICIADA:	60 Hab.
ZONIFICACIÓN ACTUAL:	A7(A50002-1) / D3(D203-80)		
ZONIFICACIÓN PROPUESTA:	D3(D203-80)		
LOTE MÍNIMO:	200 m <sup>2</sup>		
FORMA DE OCUPACION DEL SUELO:	(D) Sobre línea de fábrica		
USO PRINCIPAL:	(RR1) Residencial Rural 1 / (RU2) Residencial Urbano 2		
CLASIFICACIÓN DEL SUELO:	(SRU) Suelo Rural / (SU) Suelo Urbano		
INFORME DE RIESGOS :	Nº. 276 AT-DMGR-20167/ Riesgo Moderado Mitigable (lotes 2, 3, 4, 7, 9, 10) Y Riesgo Bajo		
ÁREA ÚTIL DE LOTES:	5.741,06	m <sup>2</sup>	DERECHOS Y ACCIONES
ÁREA DE VIAS Y PASAJES	270,26	m <sup>2</sup>	
ÁREA DE PROTECCIÓN POR RED DE ALTA TENSIÓN EN LOTES:	1.776,85	m <sup>2</sup>	
ÁREA DE AFECTACIÓN VIAL (AV. OCCIDENTAL):	666,81	m <sup>2</sup>	
ÁREA DE LOTE EN PROCESO DE JUICIO DE PRESCRIPCIÓN:	631,06	m <sup>2</sup>	
ÁREA BRUTA TOTAL:	9.086,04	m <sup>2</sup>	UERB-Q

Obras de Infraestructura Existentes:		Obras Civiles Ejecutadas :	
Agua Potable	100%	Calzada	0%
Alcantarillado	50 %	Aceras	N/A
Energía Eléctrica	100%	Bordillos	N/A

El número total de lotes es de 15 signados del uno (1) al quince (15), cuyo detalle es el que consta en los planos aprobatorios que forman parte de la presente Ordenanza.

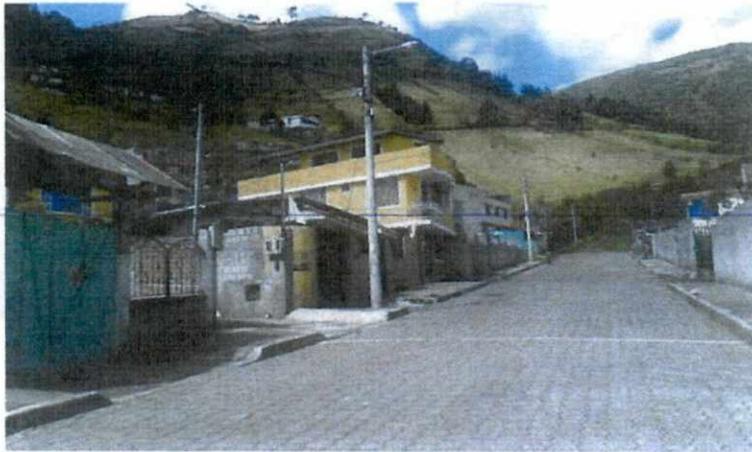
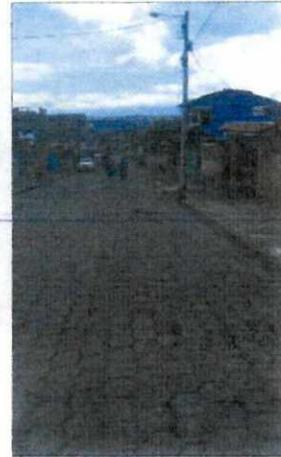
8.1.1 Acceso principal vehicular al asentamiento humano "San Marcelo 1"

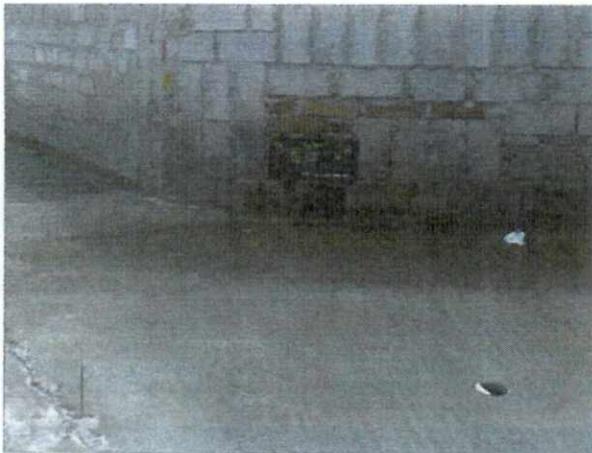
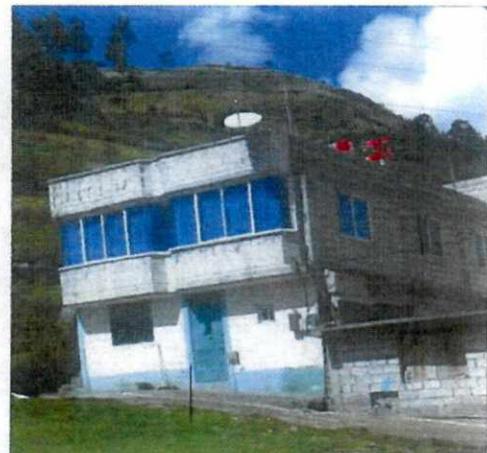
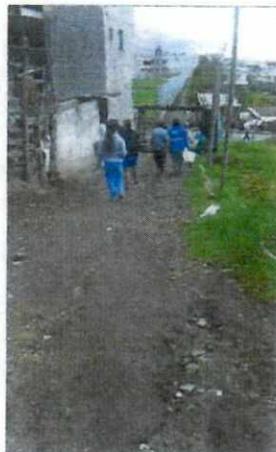
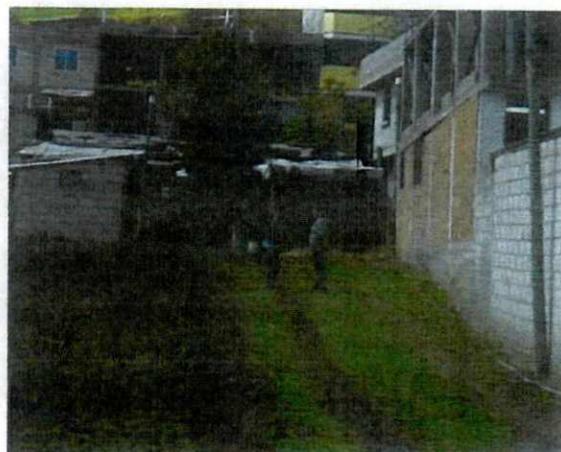
8.1.2 Servicios básicos existentes en "San Marcelo 1" y estado de los pasajes internos

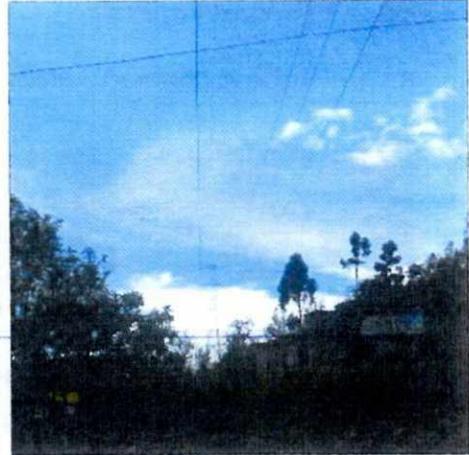
8.1.3 Uso del suelo, red de alta tensión eléctrica

Los lotes 5, 6 7 y 8 quedan identificados dentro del plano, sin embargo, por encontrarse afectados por la red de alta tensión en un porcentaje mayor al cincuenta por ciento de su área útil se sujetarán a la normativa metropolitana correspondiente.

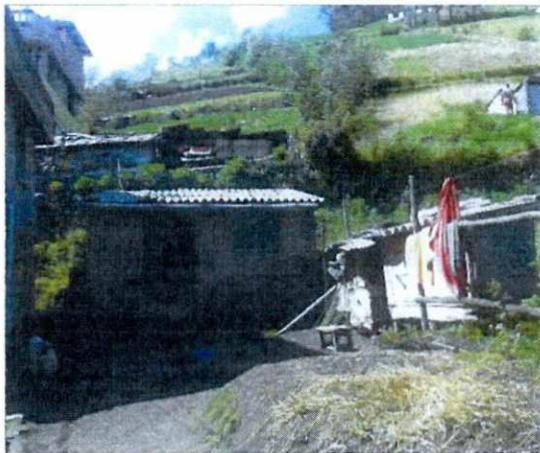
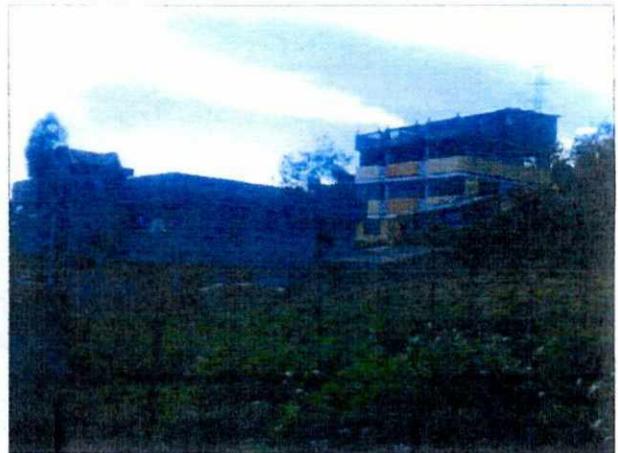
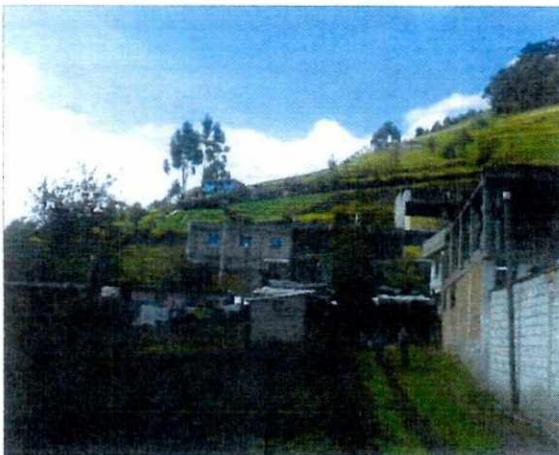
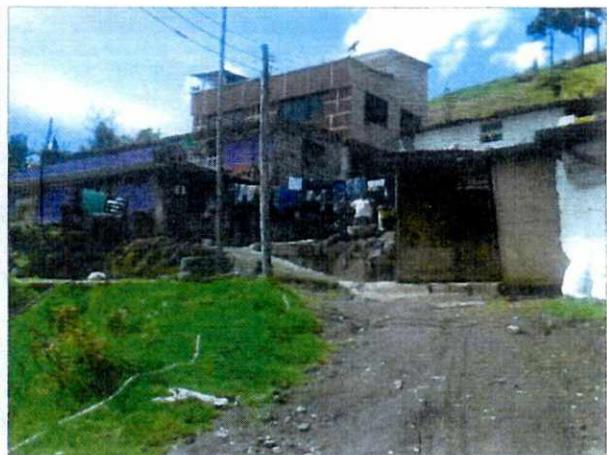
8.1.4 Tipologías y materiales de las edificaciones construidas en el área en estudio

- Riesgo por eventos sísmicos: de manera general, todo el AHHYC “San Marcelo 1” de la Parroquia Le Ecuatoriana presenta condiciones de *Riesgo Alto Mitigable*, debido a la vulnerabilidad de sus construcciones, el tipo de suelo y la cercanía a una fuente sísmica (falla geológica).
