Asunto: Informe de arbolado urbano

<b>EMPRESA PÚBLICA METROPOLITANA DE MOVILIDAD Y OBRAS PÚBLICAS</b>
<b>GERENCIA DE ADMINISTRACIÓN DE PARQUES Y ESPACIOS VERDES</b>
<b>DIRECCIÓN DE ÁREAS NATURALES</b>
<b>Informe sobre la intervención en el arbolado de la Av. Simón Bolívar en el tramo, Intercambiador Monte Olivo – Planta de Asfalto EPMMOP</b>

EMPRESA METROPOLITANA DE MOVILIDAD Y OBRAS PÚBLICAS
GERENCIA DE ADMINISTRACIÓN DE PARQUES Y ESPACIOS VERDES
DIRECCIÓN DE ÁREAS NATURALES
INFORME FORESTAL DEL ARBOLADO AV. SIMÓN BOLÍVAR AMPLIACIÓN DE CARRIL TRAMO INGRESO A LA PLANTA DE ASFALTO EPMMOP-INTERCAMBIADOR MONTEOLIVO

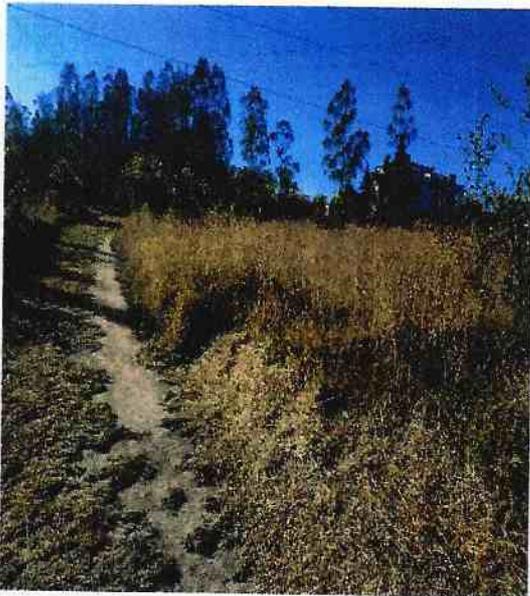
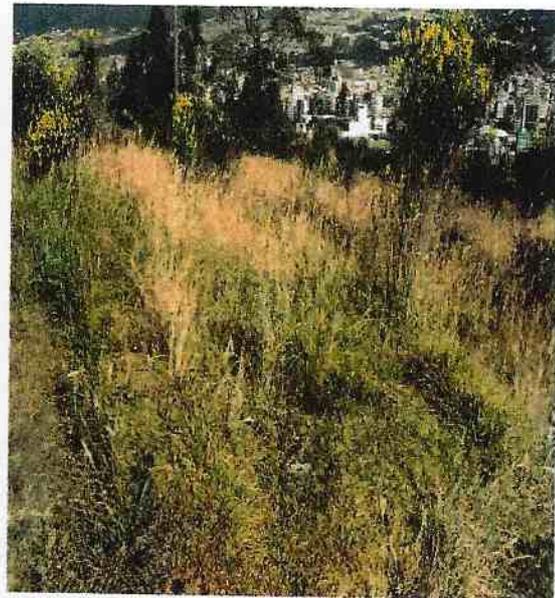
**Antecedentes.** - Por disposición de Gerencia General-EPMMOP, se procede a determinar sitios sin vegetación para emprender el proceso de mitigación en compensación a los ejemplares arbóreos retirados de la Av. Simón Bolívar afectados por el proyecto de ampliación de un carril en sentido Norte - Sur, en el tramo comprendido entre el Intercambiador Monte Olivo e Ingreso a la Planta de Asfalto EPMMOP, por lo que se sugiere recuperara un área de aproximada de 1.5 has. al interior del Parque Metropolitano Guangüiltagua realizar una minga con los servidores de la Empresa para la plantación de 600 ejemplares arbóreos.

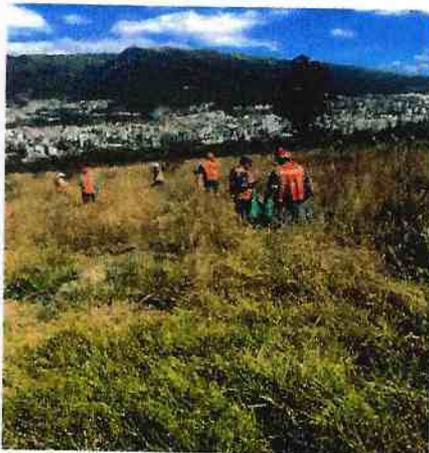
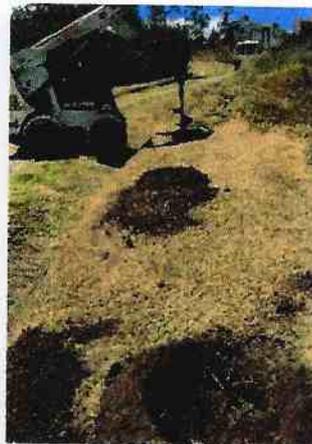
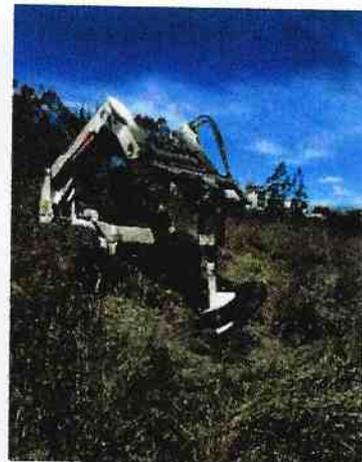
**Preparación del suelo.** - Durante los días 4 y 5 de julio se procede a la preparación de suelo (corte de hierba y hoyado).

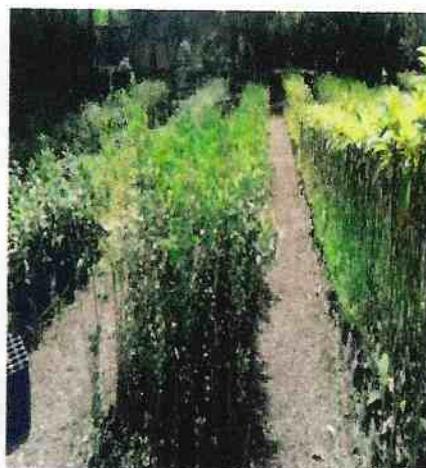
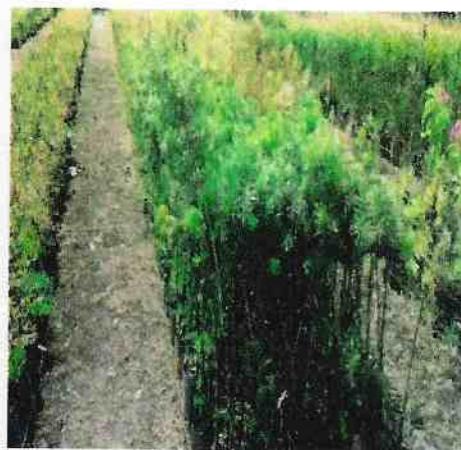
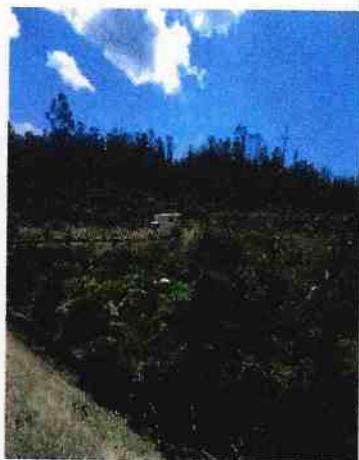
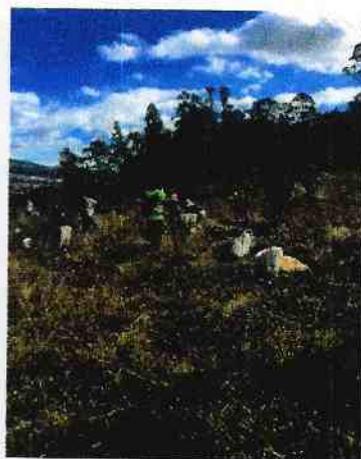
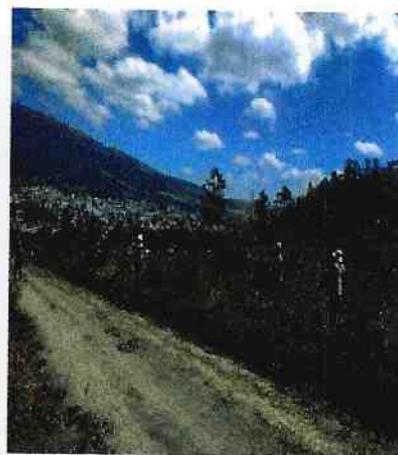
**Plantación.-** En primer lugar se realizó la selección de especies tomando en cuenta criterios técnicos de piso climático y es así que se determinó que las especies idóneas para el sector son: El Arrayán (foto1) Laurel de cera (foto2 y Romerillo (foto3). El día 6 de julio del 2019, se procede a la plantación de nuevo arbolado, con la intervención de los servidores de la EPMMOP, con la utilización de las especies antes mencionadas mismos que tienen una altura de entre 0,80 a 1m en una cantidad de 200 ejemplares por especie, en un total de 600 unidades, mismas que fueron producidas en el vivero municipal Las Cuadras.

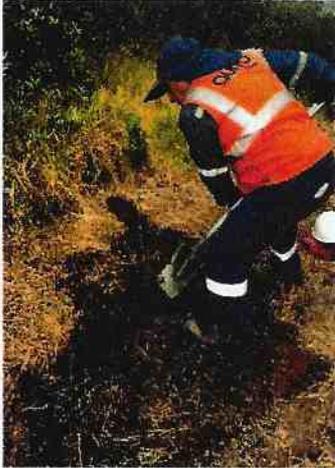
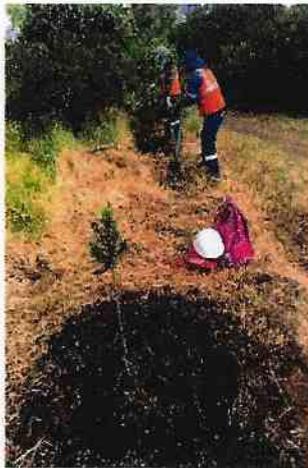
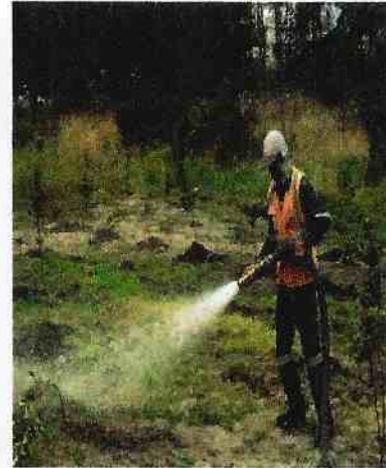
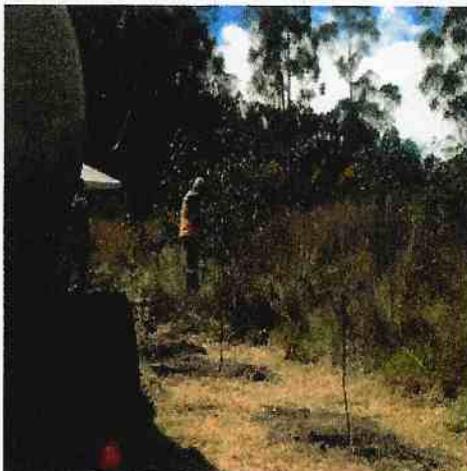
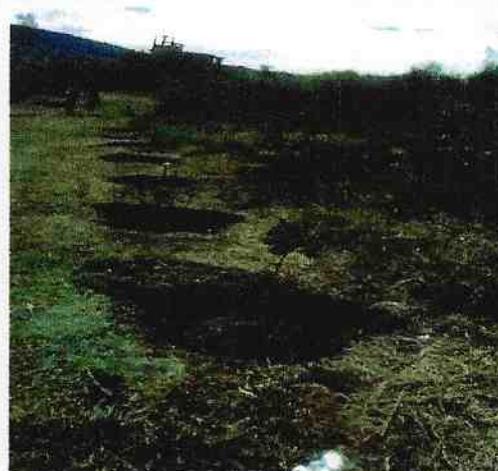
Posterior a la plantación, en vista de que se trata de época de verano, es necesario realizar el seguimiento y mantenimiento del arbolado plantado, es así que se conformó una cuadrilla para que realice el coronado, remoción, aplicación de hidrogel y riego durante los meses críticos.
