Asunto: Tala de arbolado con riesgo de vuelco en bosque protector por emergencia

Informe técnico de inspección de arbolado con riesgo de vuelco en área susceptible a deslizamientos y movimientos en masa

Lugar: Av. Manuel Valdivieso y Luis Espinoza (Conjunto Paseos del Pichincha). Barrio Pinar Alto. Administración Zonal Eugenio Espejo.

Fecha: 26 de marzo de 2019

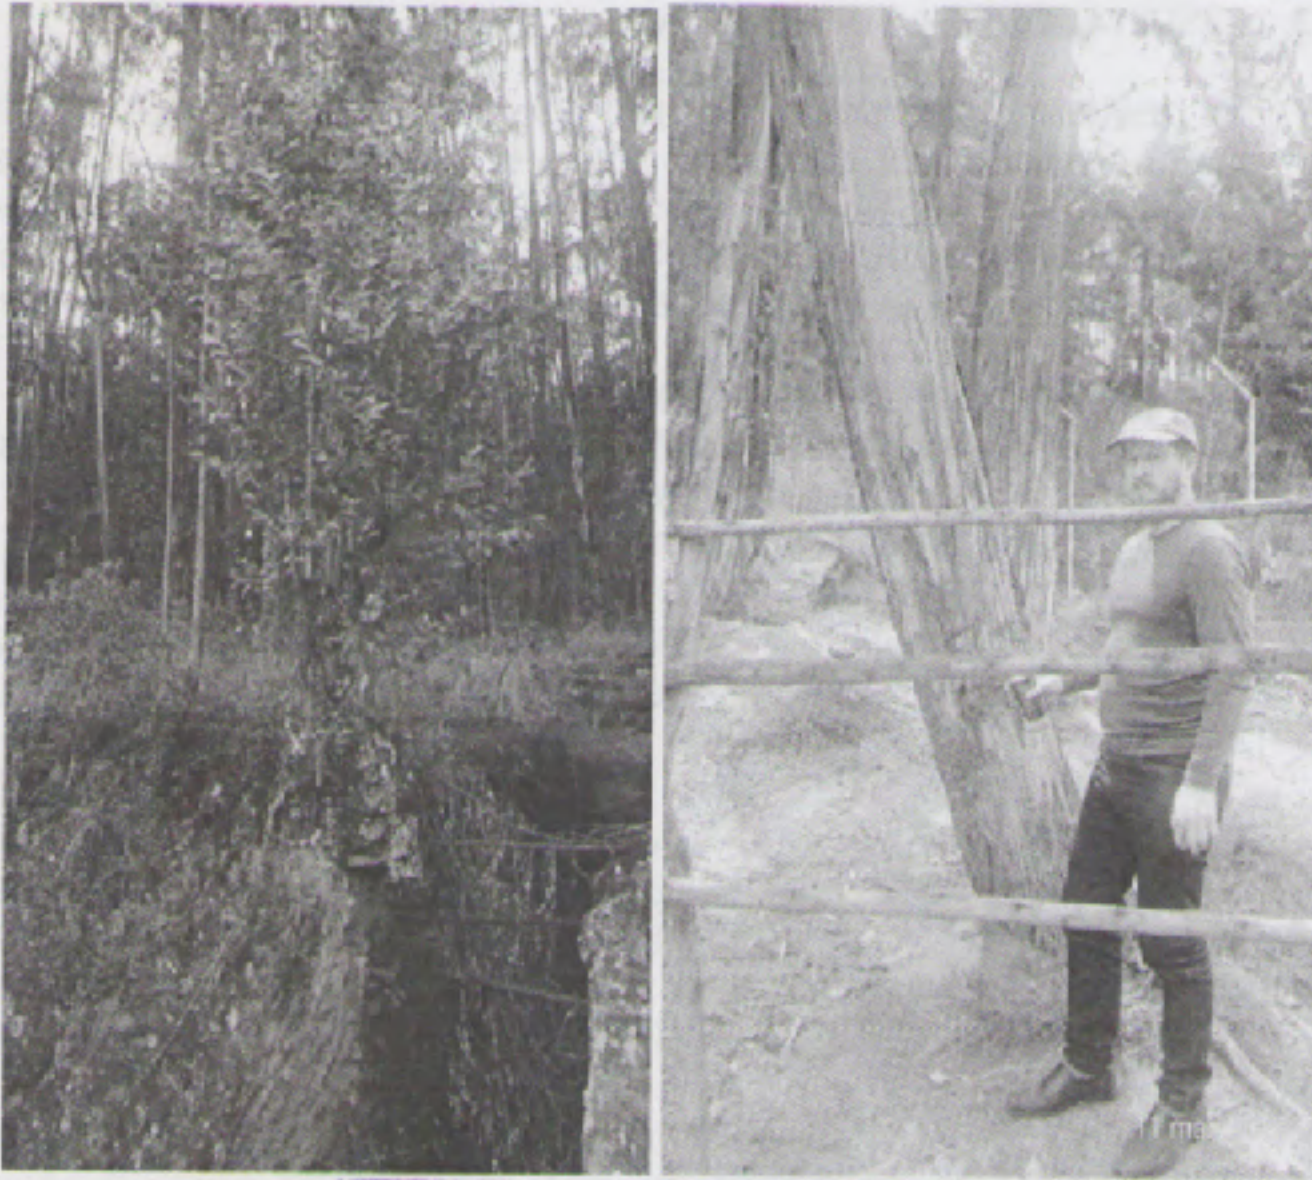
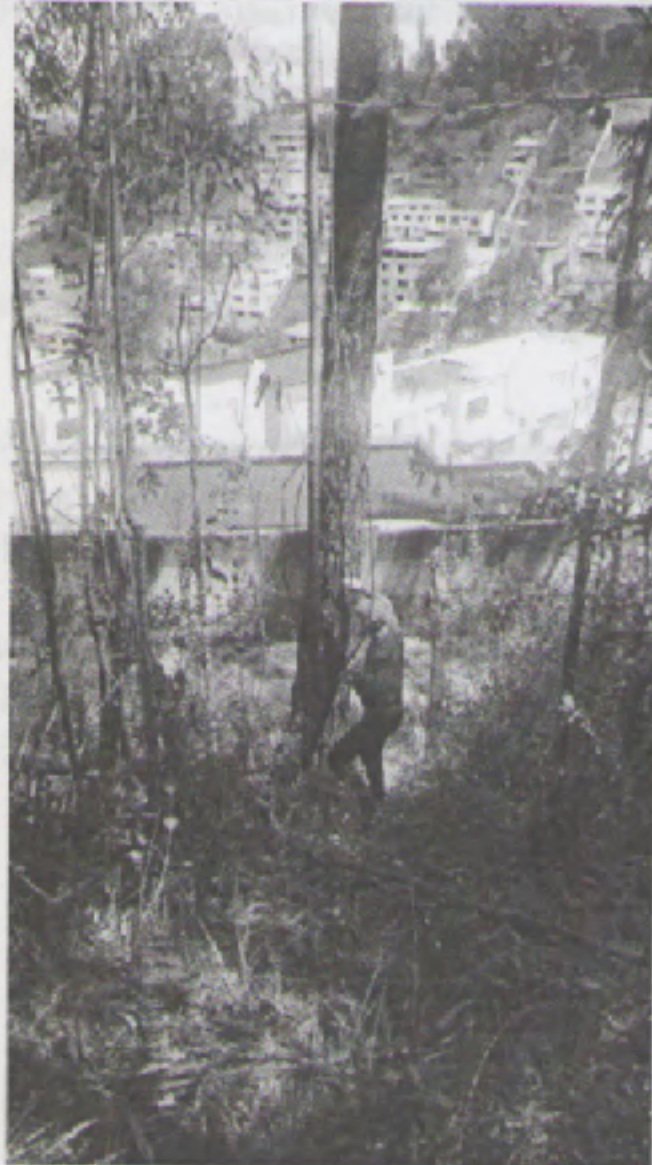
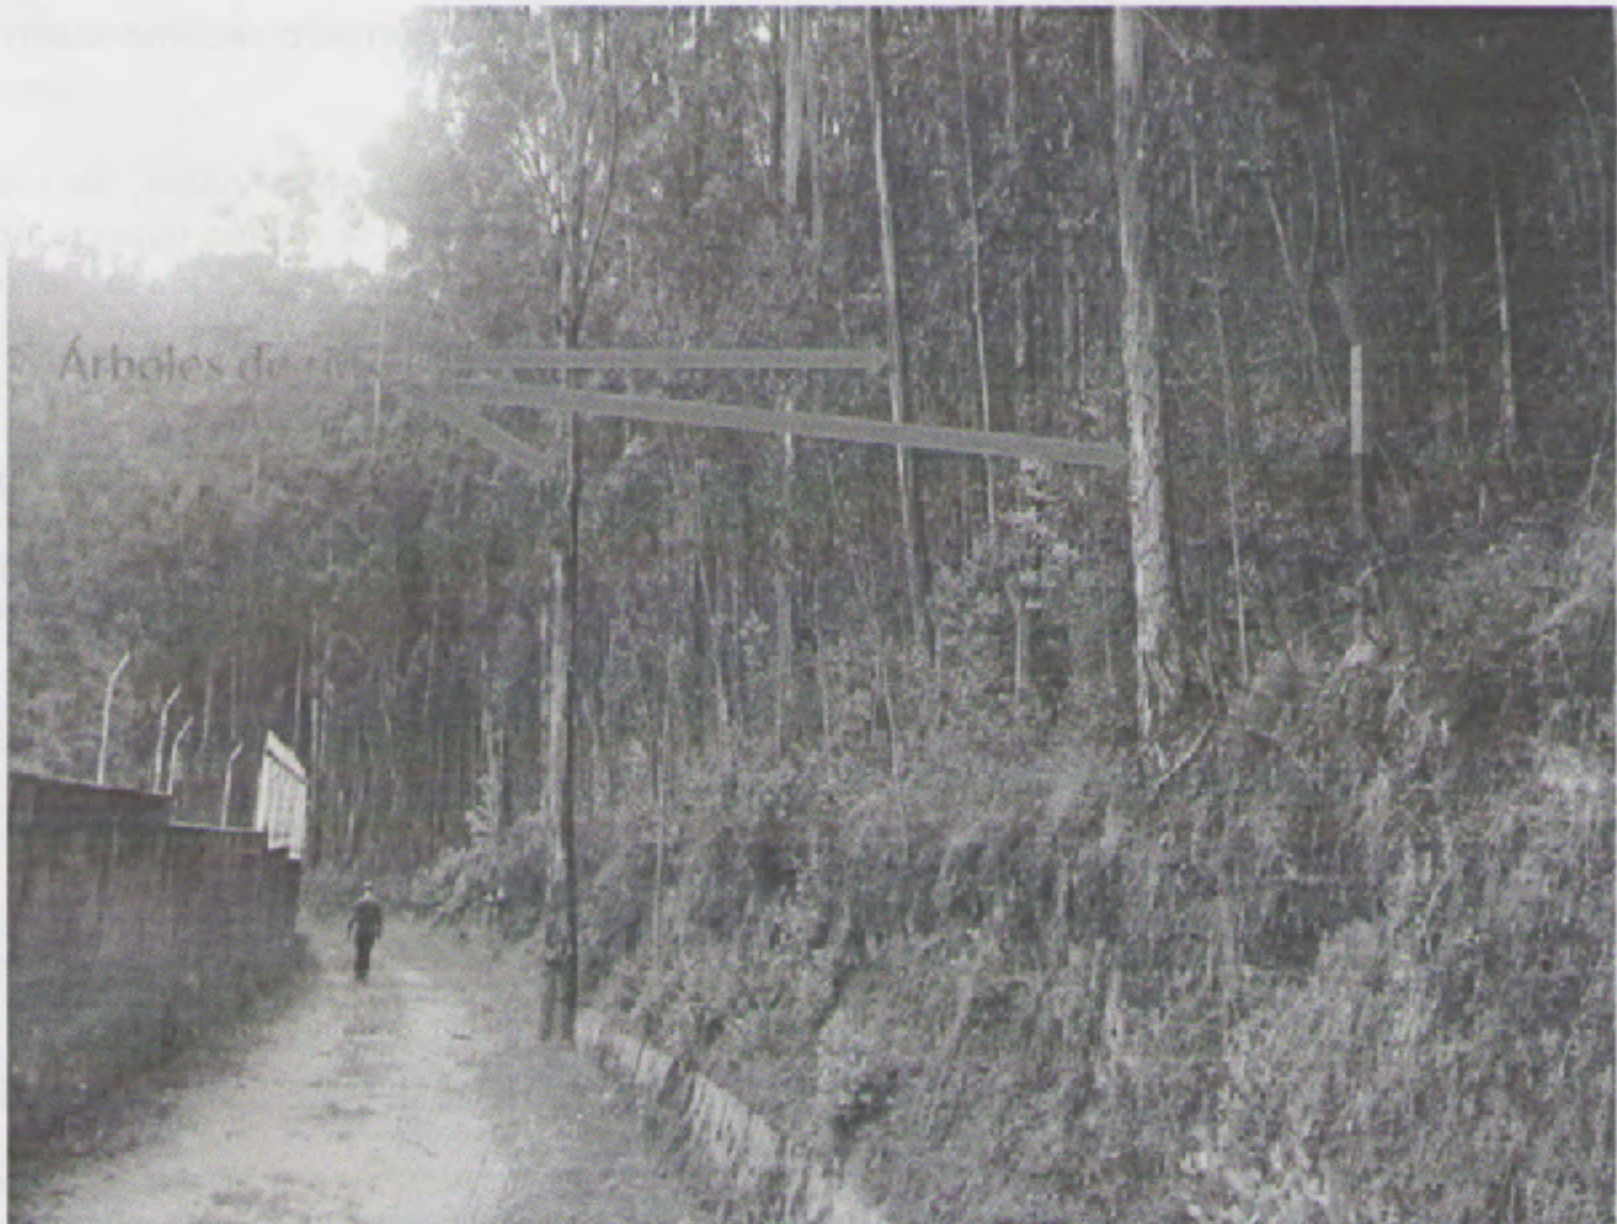
- ✓ Los ejemplares, debido a la falta de manejo, presentan defectos estructurales, podredumbres, exudaciones. Por la competencia de crecimiento conforman colas de león (brazos de palanca), sistemas radiculares superficiales y poco expandidos debido a su condición fisiológica.

- ✓ La diana de impacto en el caso de vuelcos, fracturas o colapsos hacia el exterior del bosque protector son las personas, bienes y servicios del conjunto habitacional Paseos del Pichincha y el canal de drenaje.

Imágenes 1 a 4.- eucaliptos en borde de bosque protector Pichincha.

- ✓ Es urgente proceder con la extracción de aproximadamente 40 árboles con riesgo de vuelco que ponen en peligro a las personas que habitan en el Conjunto Residencial Paseos del Pichincha y al adecuado funcionamiento de la infraestructura pública (canal de drenaje) que previene eventos similares a los suscitados el pasado 22 de marzo.

- ✓ Se recomienda la implementación de un programa de recambio de la cobertura a especies nativas dejando una franja de seguridad de al menos 20 metros que considere en primera instancia la seguridad de la urbanización contigua, la función de protección del suelo y taludes, que mejore las condiciones ecológicas mediante la incorporación de especies nativas florales y frutales (insectos y aves), mejora de estructura del suelo, etc.
