Oficio No. SGSG-DMGR-2018-956
DM Quito, 11 de octubre de 2018
Ticket GDOC N° 2018-123223

Asunto: Respuesta a solicitud de informe de riesgos
Ref. Oficio No. UERB-1160-2018

INFORME TÉCNICO
 Evaluación de Riesgo: Solicitud UERB
 Fecha de inspección: 18/09/2018

Coordenadas WGS 84/UTM 17S	Administración Zonal	Parroquia	Nombre del barrio
X: 777369; Y: 9984254 Z: 3035 msnm aprox.	EUGENIO ESPEJO	COCHAPAMBA	HABAS CORRAL

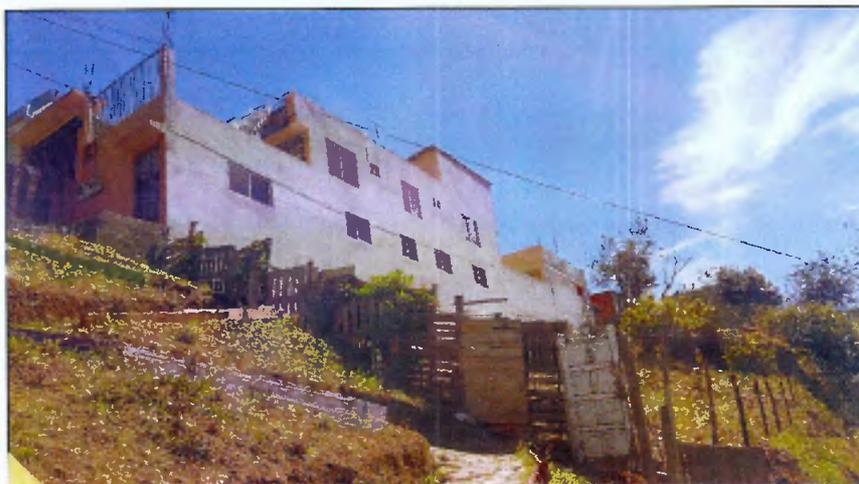
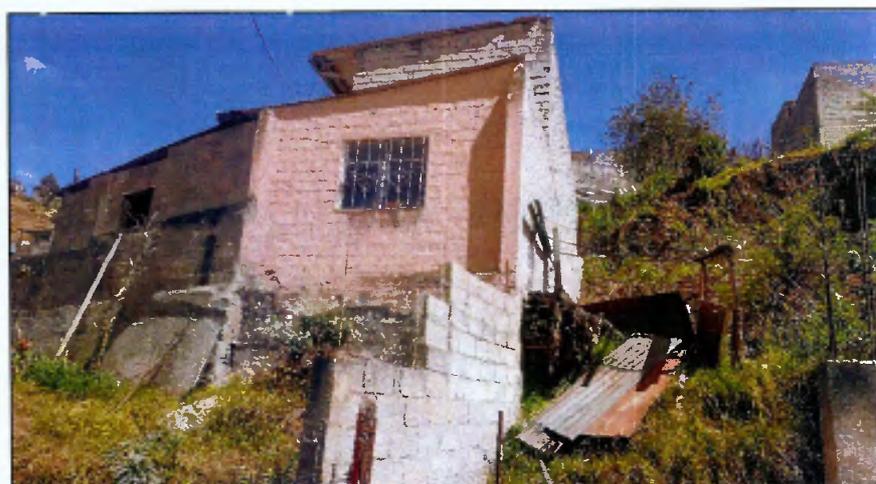
8.1.2 Materiales de las edificaciones construidas en el área en estudio:

Edificaciones de tres plantas, formadas con sistemas de pórticos (vigas, columnas) de hormigón armado, entresijos y cubierta de hormigón armado, mampostería de bloque fijado con mortero.				
Uso edificación (vivienda, comercio, industria, educación)	Vivienda.				
Existencia de servicios básicos (sí/no)	Energía eléctrica	Agua potable	Alcantarillado sanitario	Alcantarillado Pluvial	Telefonía fija
	Si	Si	Si	Si	Si
Otro tipo de información física relevante	El asentamiento se desarrolla sobre una superficie con relieve muy variable, desde laderas ligeramente onduladas hasta terreno con fuerte pendiente (12% - 70%).

- Por eventos sísmicos: Analizando las patologías estructurales, irregularidades en planta y elevación, sistema estructural de las edificaciones, tipo de mampostería, tipo de cubierta, sistemas de entrepisos, número de pisos, año de construcción, estado de conservación de la edificación, el suelo sobre el cual está cimentada la estructura; se estableció las tipologías constructivas indicadas en el ítem Tipo de Edificaciones de la Sección 2, corresponde a una vulnerabilidad física como se detalla a continuación:

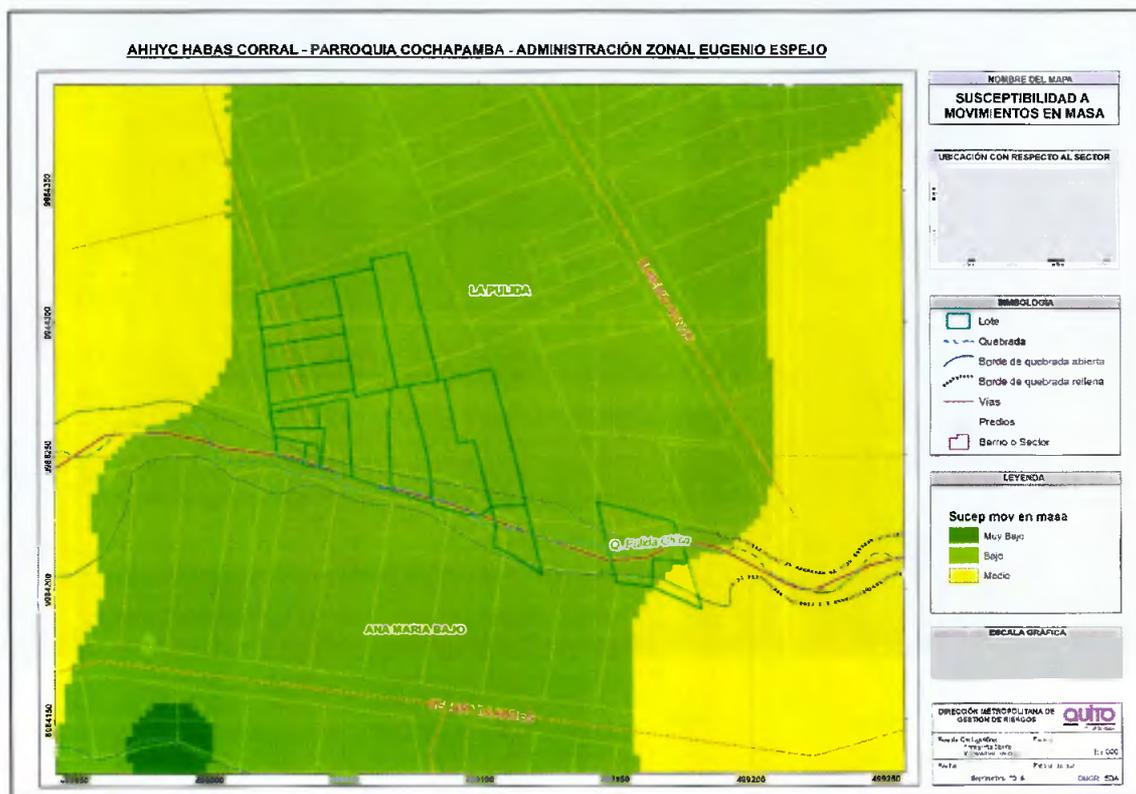
9.1.2 Susceptibilidad a Movimientos en Masa.

Respecto a las unidades geológicas que conforman el subsuelo, se presume que el núcleo de esta ladera corresponde a depósitos volcánicos muy antiguos de erupciones pasadas del volcán Ruco Pichincha (flujos de lava, lahares, coluviales, cenizas), con espesores de varias decenas de metros lo cual confiere el relieve particular a esa geofoma; superficialmente todo el edificio volcánico está cubierto por la Formación Cangahua que consiste de tobas volcánicas (depósitos de cenizas volcánicas consolidadas) intercaladas con mantos de lapilli de pómez y paleosuelos que en zonas altas suelen presentar materia orgánica. Adicionalmente, se han realizado estudios geotécnicos de estabilidad de laderas efectuados en barrios ubicados sobre laderas de características físicas similares a "Habas Corral" (i.e. Atucucho) se han obtenido resultados de factores de seguridad relativamente altos, razón por la cual la susceptibilidad por movimientos en masa ha sido definida como baja a moderada.

Con esta información, se define que la Amenaza por Movimientos en Masa es **Moderada** para todo el AHHYC "Habas Corral".

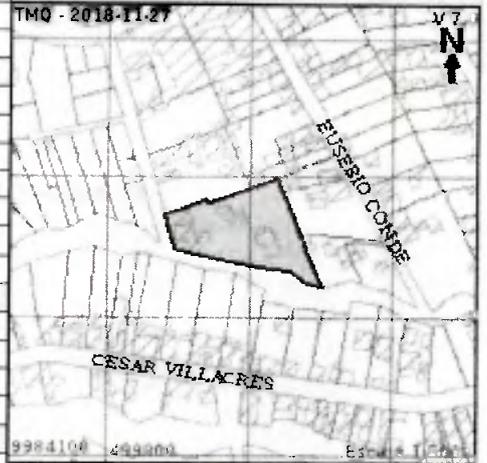
IMPLANTACIÓN DEL LOTE

Clasificación del suelo: Suelo Urbano
Clasificación del suelo SIREC-Q: URBANO
Área según escritura: 4,140.00 m2
Área gráfica: 4,374.77 m2
Frente total: 25.59 m
Máximo ETAM permitido: 10.00 % = 414.00 m2 [SU]
Área excedente (+): 234.77 m2
Área diferencia (-): 0.00 m2
Número de lote:
Dirección: Oe11 - S/N
Zona Metropolitana: NORTE
Parroquia: COCHAPAMBA
Barrio/Sector: LA PUJILIDA
