INFORME SOCIO - ORGANIZATIVO N° 010 – UERB-AZLD-2018-GB

ASENTAMIENTO HUMANO DE HECHO Y CONSOLIDADO DENOMINADO "BARRIO
JARDINES ALTOS DEL CONDADO"

INFORME LEGAL APROBATORIO PARA INICIO DE PROCESO TÉCNICO
 N° 005-UERB-AZLD-2018

INFORME TÉCNICO N° 009-UERB-AZLD-2018

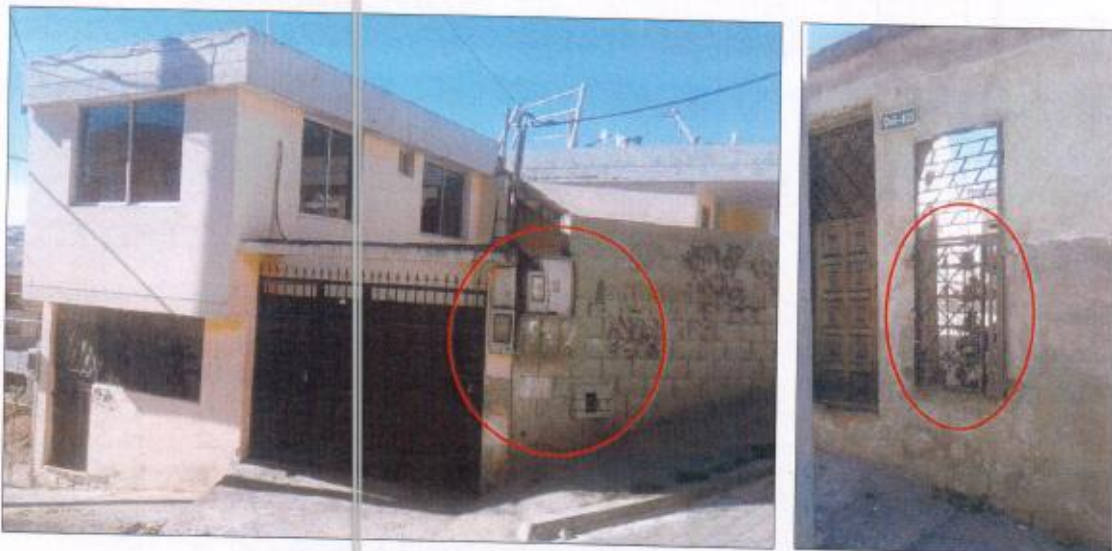
8.1.1 Servicios básicos existentes en el sector.

Se considera que el Asentamiento en lo que respecta a servicios básico cuentan con: agua potable 100%, energía eléctrica 100%, y alcantarillado cuentan con el 100%. Así mismo se puede identificar que el Asentamiento cuenta con las obras de infraestructura, tales como: calzadas 100% y aceras 100%, bordillos 100%. Las viviendas son en su mayoría de dos plantas, construidas con bloque y aún se encuentra en obra gris.

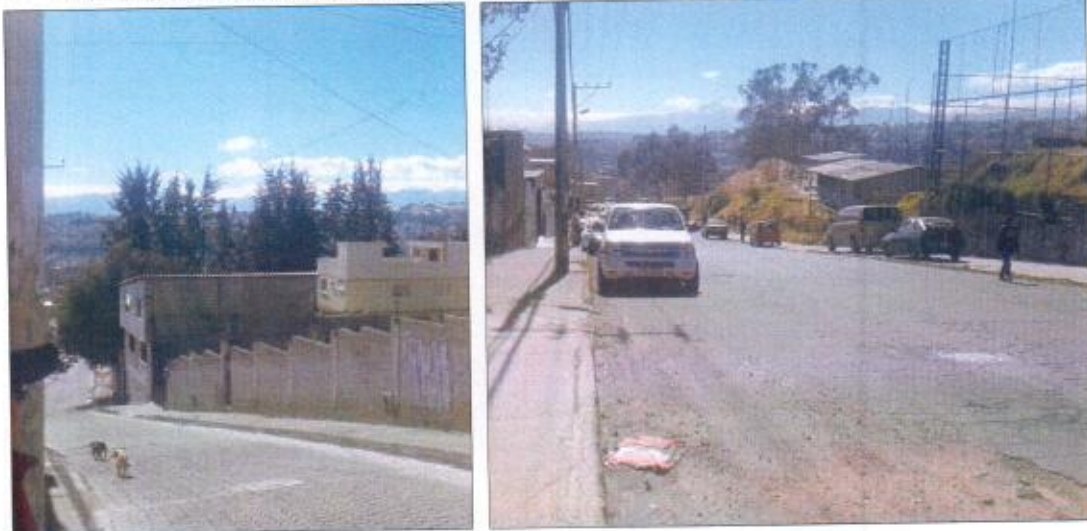
8.1.4 Vías del Asentamiento Humano de Hecho y Consolidado

Sistema Vial: Al encontrarse Las calles N74C y N74B adoquinadas, mientras que la calle N74 asfaltada, y contar con sistemas de conducción de aguas lluvias, estas calles presenta una vulnerabilidad física baja.
