MUNICIPIO DEL DISTRITO METROPOLITANO DE QUITO

UNIDAD ESPECIAL REGULA TU BARRIO

- AHHC Colinas de Cruz pamba – San Isidro del Inca

INFORME TÉCNICO
Evaluación de Riesgo: Solicitud UERB
Fecha de inspección: 21/11/2016

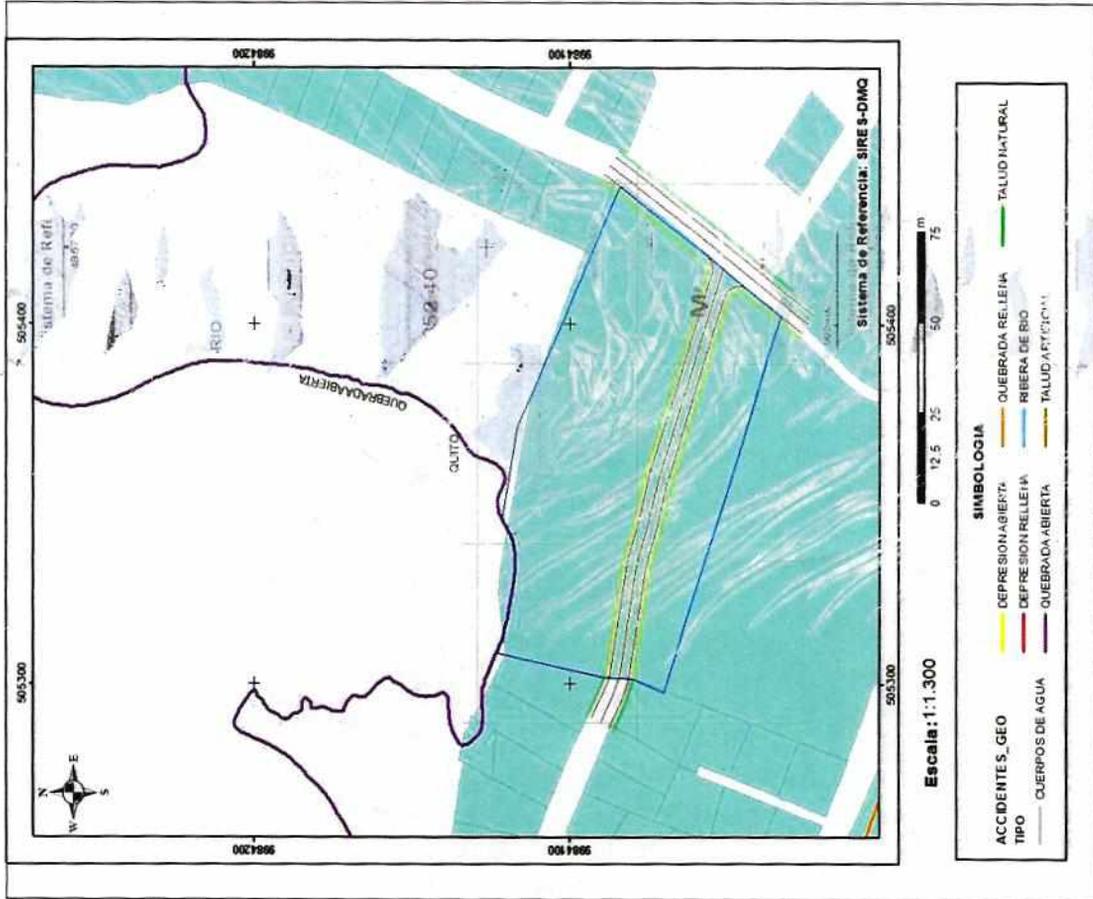
Esta Dependencia le informa que según Proyecto Bordes de quebrada 2014 y ortomosaico; se define el accidente geográfico, **QUEBRADA ABIERTA**, el mismo que tiene 67' (sesenta y siete grados) promedio calculado; Adjunto un mapa donde se puede apreciar el accidente geográfico completo; para que se proceda según Ordenanza Metropolitana N° 172 sancionada el 30 de diciembre del 2011 en su Sección Tercera, párrafo 1, arts. 116, 117, 118, al Registro Oficial N° 303 del 19 de octubre del 2010 art. 417, literal d y Ordenanza Metropolitana Reformada N° 0432 sancionada el 20 de septiembre del 2013.

DATOS TÉCNICOS	
ANGULO DE INCLINACIÓN / PENDIENTE	OBSERVACIÓN
Quebrada (BQ)	
Abierta	X
Rellena	
Talud (T)	
Natural	
Artificial	
Depresión (D)	
Abierta	
Rellena	
Ribera de Río	
Ribera de Río	
Cuerpo de Agua	
Laguna	
Embalse	
Cuenca Hidrográfica	
Acuíferos	
Otros

CRITERIO TÉCNICO	
PROYECTO 2014 RESTITUCIÓN BORDES DE Q. LEVANTAMIENTO TOPOGRÁFICO OTROS EN BASE GRÁFICA EXISTE UN DESPLAZAMIENTO DE LA PLANIMETRÍA. ACTUALIZAR EN GRÁFICO Y ALFANUMÉRICO EN LA ADMINISTRACIÓN ZONAL CORRESPONDIENTE. PARA LA DEFINICIÓN DE BORDE DE QUEBRADA, SE UTILIZÓ EL LEVANTAMIENTO TOPOGRÁFICO DEL CONTIBUYENTE	
OBSERVACIÓN	
<ul style="list-style-type: none"> La información de accidentes geográficos ha sido generada de acuerdo a los datos que reposan en las bases de catastro. Si usted tiene alguna observación con respecto al accidente geográfico por favor solicitar revisión adjuntando el plano del levantamiento en coordenadas SIRE5-DMQ. Si predio no está ingresado al catastro (omitido) o si el ciudadano no está de acuerdo con los datos catastrales como ubicación geográfica, linderos y otros. Se procederá de acuerdo al catálogo de trámites, realizar el correspondiente trámite de actualización catastral.

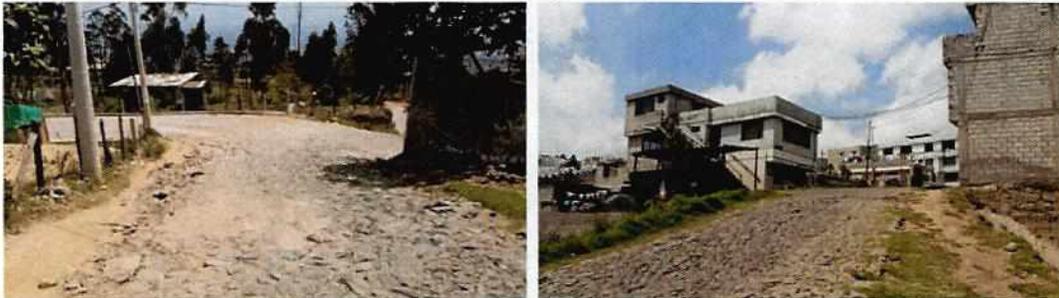
8.1.1 Entrada al AHHYC "Colinas de Cruz pamba" de la Parroquia San Isidro del Inca.

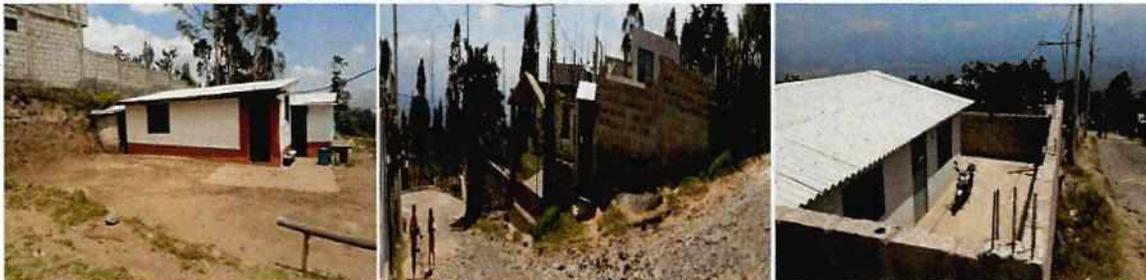
Las viviendas que conforman el barrio en estudio no fueron construidas tomando en cuenta parámetros de sismo-resistencia estructural, ni la carga portante del suelo. Ambos factores son muy importantes para reducir posibles daños asociados a amenazas sísmicas y por inestabilidad de terrenos. Así la resistencia sísmica en el sector no está garantizada.

construcciones informales, no cumplen la NEC y se consideran viviendas con alta vulnerabilidad.

8.1.2 Materiales de las edificaciones construidas alrededor del area en estudio.

- Para reducir el riesgo sísmico se debe tomar en cuenta la calidad de los materiales de construcción, el proceso constructivo, además un estudio de suelos y diseño estructural; por lo que las futuras edificaciones deberán contar con un diseño estructural basado en la Norma Ecuatoriana de la Construcción (NEC), sobretodo, en lo que se refiere a diseños sismo resistente - Cargas Sísmicas (NEC-SE-DS), considerando la capacidad portante del suelo, teniendo la Agencia Metropolitana de Control hacer cumplir esta disposición.

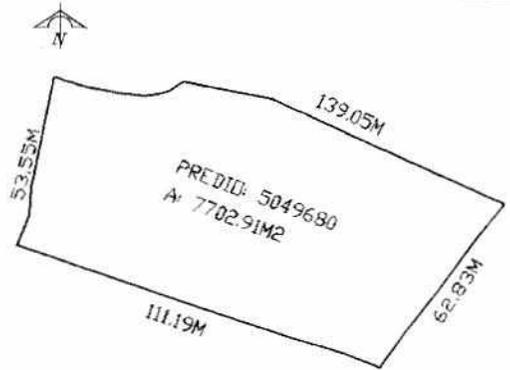
IMPLANTACIÓN GEOMÉTRICA DEL LOTE GLOBAL

DESCRIPCIÓN	CANTIDAD	UNIDAD MEDIDA
MACROLOTE	M1	uni
ÁREA DE ESCRITURAS:	8.077,07	m2
ÁREA LEVANTAMIENTO TOPOGRÁFICO:	7.702,96	m2
ÁREA POLIGONO DIGITAL:	7.702,96	m2
ÁREA SIG CATASTRAL:	7.812,45	m2
ÁREAS RELLENAS:	NO	-
DIFERENCIA DE ÁREAS:	374,11	m2
BORDES DE QUEBRADA:	SI	412-AG
ETAM:	4,63%	-
	NO SUPERA	-
