INFORMES
UERB

INFORME SOCIO - ORGANIZATIVO
 N° 0003 - UERB-OC-2018

INFORME TÉCNICO
Evaluación de Riesgo: Solicitud UERB
Fecha de inspección: 18/07/2018

Coordenadas WGS 84/UTM 17S	Administración Zonal	Parroquia	Nombre del barrio
X: 781035; Y: 9959467 Z: 2547 msnm aprox.	LOS CHILLOS	AMAGUAÑA	CUENDINA LA VICTORIA II

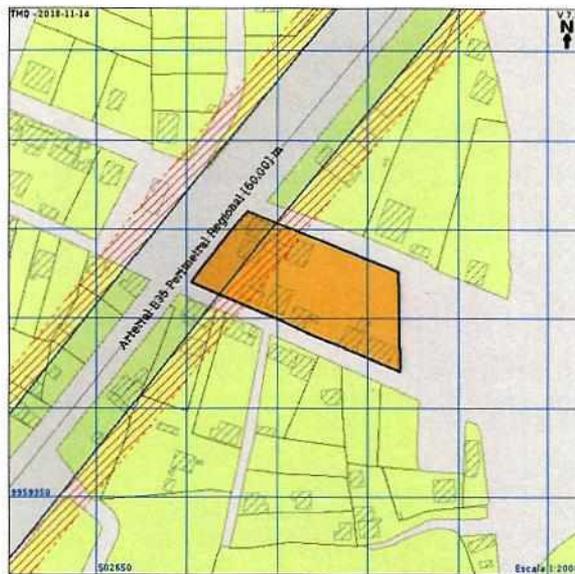
De acuerdo al Mapa PUOS V2 de Categorización y Dimensionamiento Vial, la propiedad con clave catastral 24007-03-001 y predio N°. 5548792, **SE ENCUENTRA AFECTADA PARCIALMENTE** por el paso de la vía **PERIMETRAL REGIONAL E35** como consta en el siguiente gráfico:

Para cualquier intervención constructiva o habilitación de suelo deberá respetar el retiro de construcción medido desde el derecho vía, de conformidad a la normativa vigente; el informe de replanteo y afectación vial de la vía **PERIMETRAL REGIONAL E35**, deberá solicitarlo al Ministerio de Transporte y Obras Públicas, por ser un tema de su competencia. El informe de replanteo y afectación vial por el paso de vías locales y/o pasajes, deberá solicitarlo a la Administración Zonal respectiva.

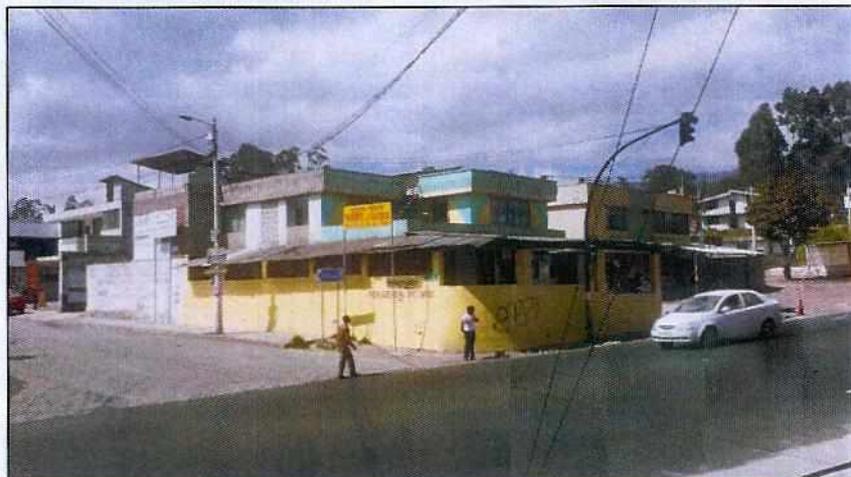
Foto 1 Av. General Rumiñahui e intersección Calle Matro Saragosin

Sistema Vial: La Avenida General Rumiñahui se encuentra pavimentada con asfalto en caliente y no se observa la construcción de aceras y bordillos al frente de los predios 01, 02, 03 y 04; las calles lateras como son la Matro Saragosin y la calle s/n están pavimentadas con adoquín en donde se aprecian los elementos del sistema de alcantarillado pluvial, las aceras están presentes en casi la totalidad de los predios, mientras que los bordillos están contruidos en los frentes de todos los predios que colindan con las calles adoquinadas. Por tanto la vulnerabilidad es baja en todo el sistema vial.

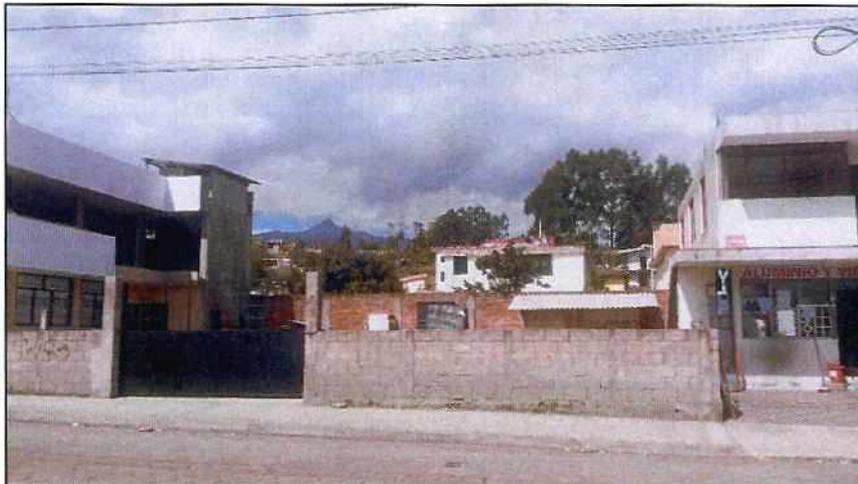
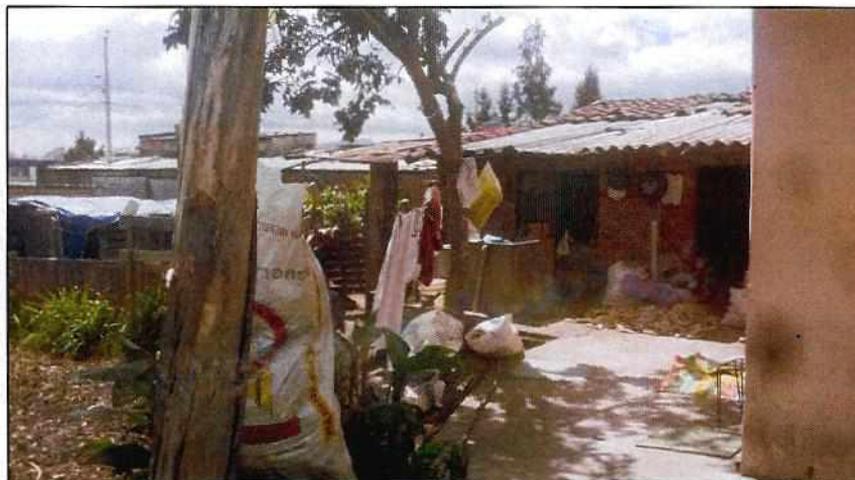
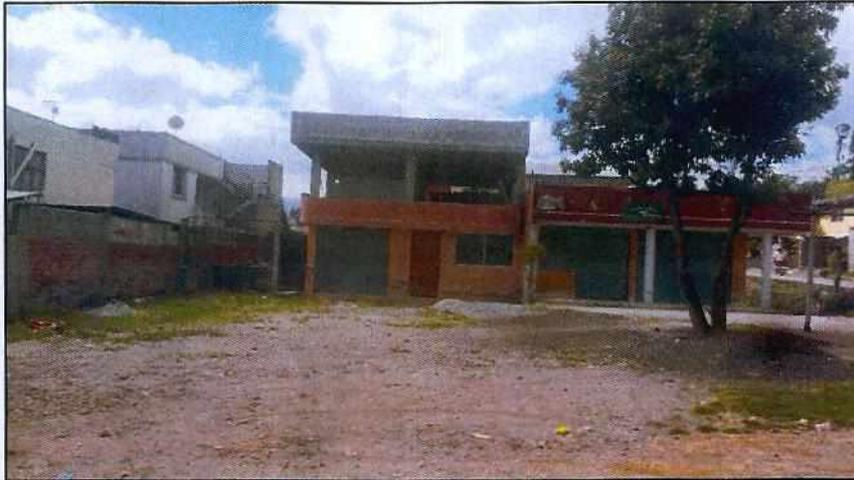
8.1.2 Materiales de las edificaciones construidas en el área en estudio:

Edificación: Es necesario recalcar que al existir lotes sin edificaciones, no se califica la vulnerabilidad física de estos; y, en los lotes que se encuentran más de una edificación la vulnerabilidad física para el lote será de la edificación de mayor vulnerabilidad.

- Por eventos sísmicos: Analizando las patologías estructurales, irregularidades en planta y elevación, sistema estructural de las edificaciones, tipo de mampostería, tipo de cubierta, sistemas de entrepisos, número de pisos, año de construcción, estado de conservación de la edificación, el suelo sobre el cual está cimentada la estructura; se estableció las tipologías constructivas indicadas en el ítem Tipo de Edificaciones de la Sección 2, corresponde a una vulnerabilidad física como se detalla a continuación:

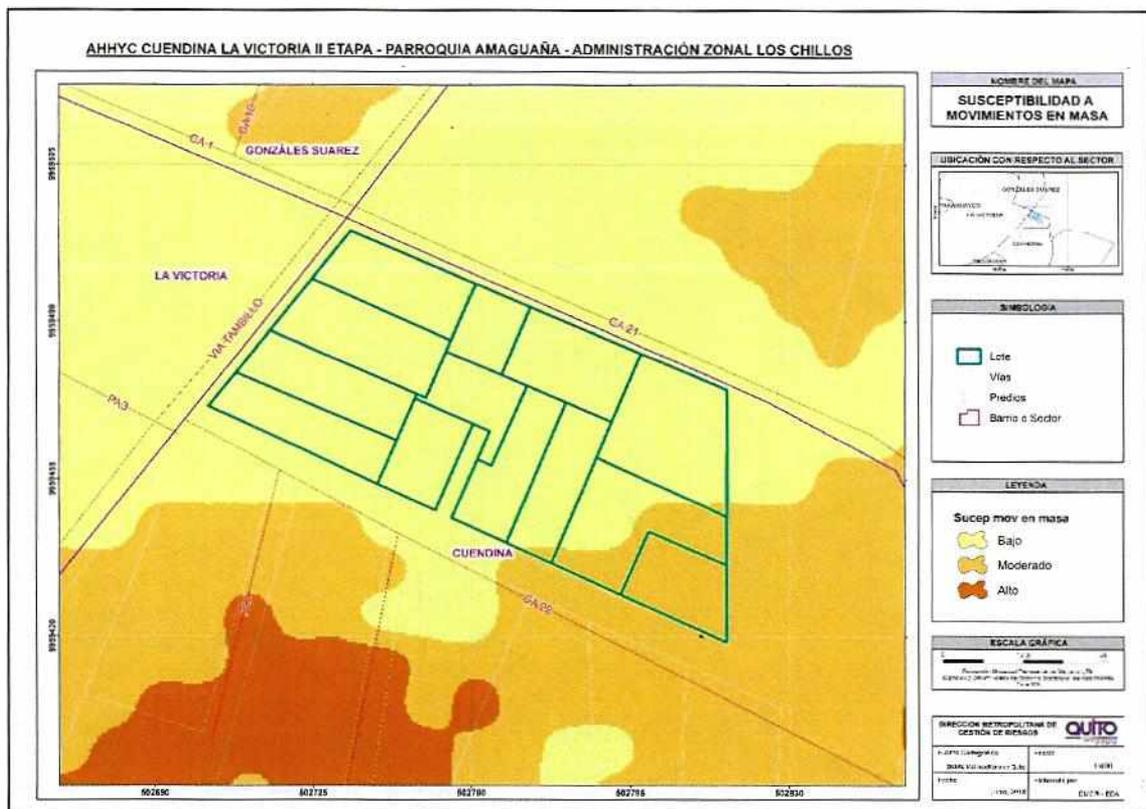
9.1.2 Susceptibilidad a Movimientos en Masa.

Según la cartografía temática disponible en la DMGR, el sector evaluado se ubica sobre una zona de baja susceptibilidad ante movimientos en masa (de tipo deslizamiento) en su totalidad, por lo tanto se considera que la **Amenaza por Movimientos en Masa es Baja** en el AHHYC "Cuendina La Victoria II".

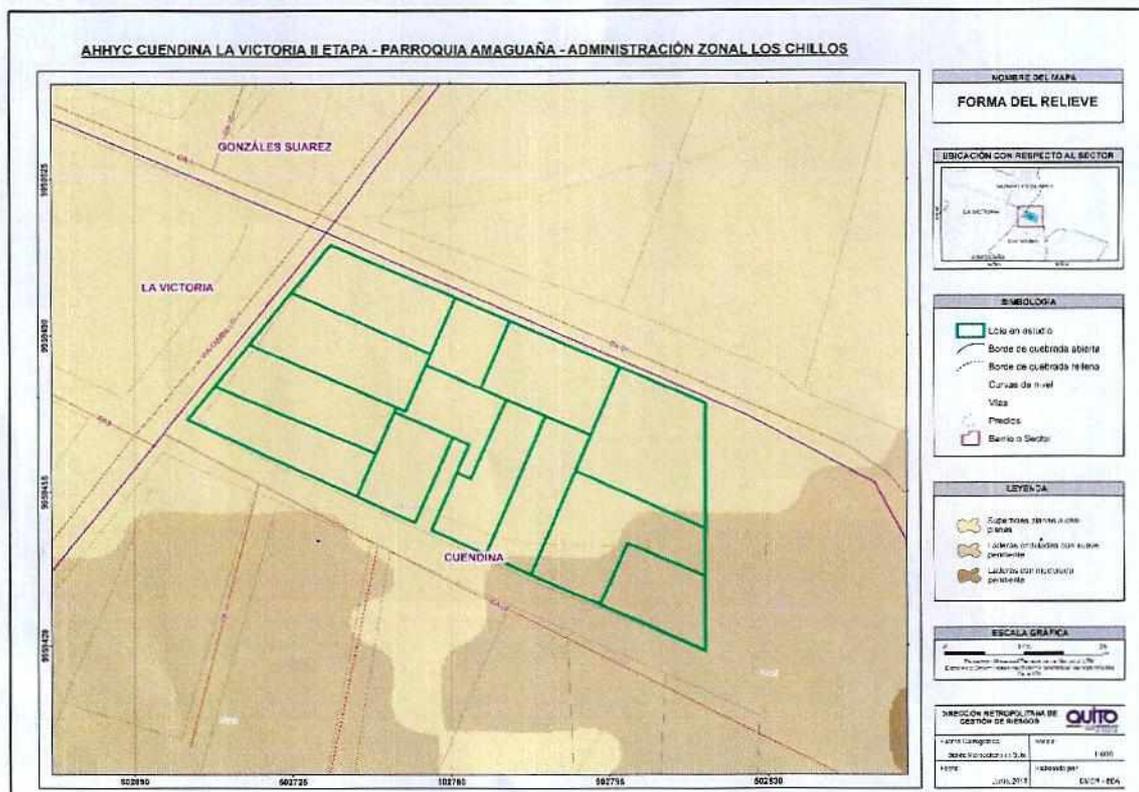
9.1.4 Pendiente.

Otro tipo de información física relevante	El asentamiento se desarrolla sobre un relieve plano a ladera de suave pendiente que varía en un rango de 0 a 25%.
---	--

Localmente, "Cuendina La Victoria II" está ubicado en una superficie levemente ondulada, con una variación de pendientes entre zonas relativamente planas y onduladas (0° - 5°) en la totalidad de los lotes, para adecuación de terrenos e implantación de obras los lotes fueron modificados en su topografía original convirtiéndolos en terrenos planos.
