INFORME SOCIO ORGANIZATIVO Nro.- 012 UERB Q-2018

**INFOME LEGAL No. 005-UERB-Q-2018 DEL ASENTAMIENTO HUMANO
DE HECHO Y CONSOLIDADO DE INTERES SOCIAL DENOMINADO "SAN
MARCELO 2".**

INFORME TÉCNICO N° 18 UERB Q- 2018

MUNICIPIO DEL DISTRITO METROPOLITANO DE QUITO
ADMINISTRACIÓN ZONAL QUITUMBE
INFORME DE REPLANTEO VIAL
Nº 012-TV-AZQ-2018

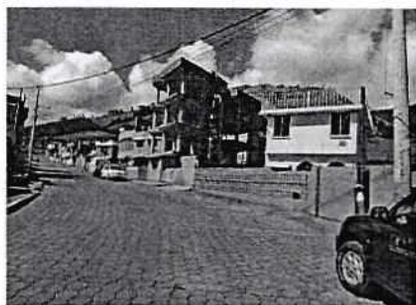
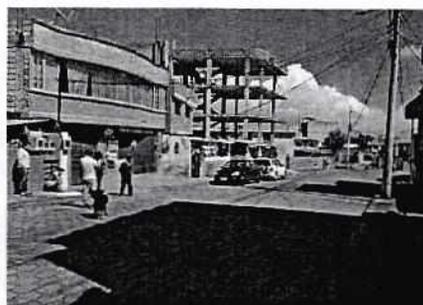
RESPALDO FOTOGRAFICO

De las Inspecciones realizadas el 19 de enero del 2018, se determinó que la población de este asentamiento carece de recursos para satisfacer las necesidades básicas que permiten un adecuado nivel y calidad de vida

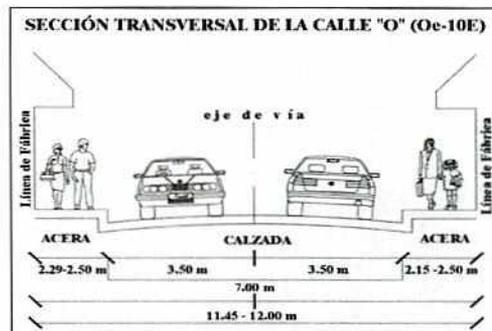
CALLE "O" (OE10E)

- El Informe de Regulación Metropolitana (IRM) N° 680060 de fecha 25 de octubre del 2018; informa en el apartado de observaciones, que el predio tiene afectación vial por la calle "O" (OE10E). De la misma manera, las observaciones indican que la calle en mención, cruza el predio, produciendo una subdivisión de hecho. La calle en Mención; en el lindero norte inicia con una sección de 12.00 metros variando su sección hasta terminar en 10.00 metros en el lindero sur del lote.
- La calle "O" (OE10E), se encuentra aprobada de acuerdo a Resolución de Concejo Metropolitano No. 367 de fecha 12 de junio del 2012, manteniendo las siguientes especificaciones: SECCIÓN transversal de vía de 12.00 metros; de los cuales 7.00 metros corresponden a calzada y 2.50 metros de aceras a cada lado. Sin embargo por el nivel de consolidación. La calle presenta las siguientes especificaciones:

En base a los antecedentes mencionados, la Unidad de Territorio y Vivienda determina que el lote de terreno signado con predio N° 166394 tiene afectación vial de 216.55 m² sobre la Calle "O" (OE10E). Al respecto; debido al nivel de consolidación del sector, se considera factible aprobar las secciones descritas de la siguiente manera: una sección transversal variable de vía entre 11.45 a 12.00 metros; de los cuales 7.00 metros corresponden a calzada (sección constante); acera oriental variable entre 2.15 a 2.50 metros; acera occidental variable entre 2.29 a 2.50 metros. Se anexa un plano impreso en formato A4 y un cd.

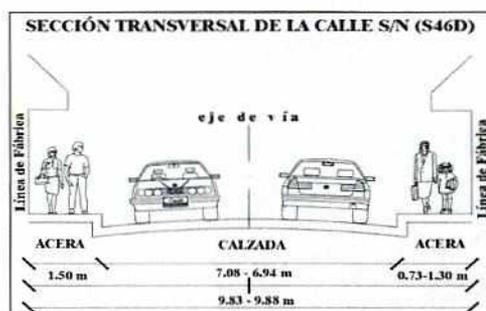
CALLE "S/N" (S46D)

- La calle "S/N" (S46D), se encuentra aprobada de acuerdo a Resolución de Concejo Metropolitano No. 367 de fecha 12 de junio del 2012, manteniendo las siguientes especificaciones: sección transversal de vía de 10.00 metros; de los cuales 7.00 metros corresponden a calzada y 1.50 metros de aceras a cada lado. Radios de curvatura de 5.00 metros entre calles; 3.00 metros entre pasaje y calle.

En base a los antecedentes mencionados, la Unidad de Territorio y Vivienda; después de la mediciones en sitio, determina que el lote de terreno signado con predio N° 166394 tiene sección vial variable. Al respecto; debido al nivel de consolidación del sector, se considera factible aprobar las secciones como se encuentran en sitio; de la siguiente manera:

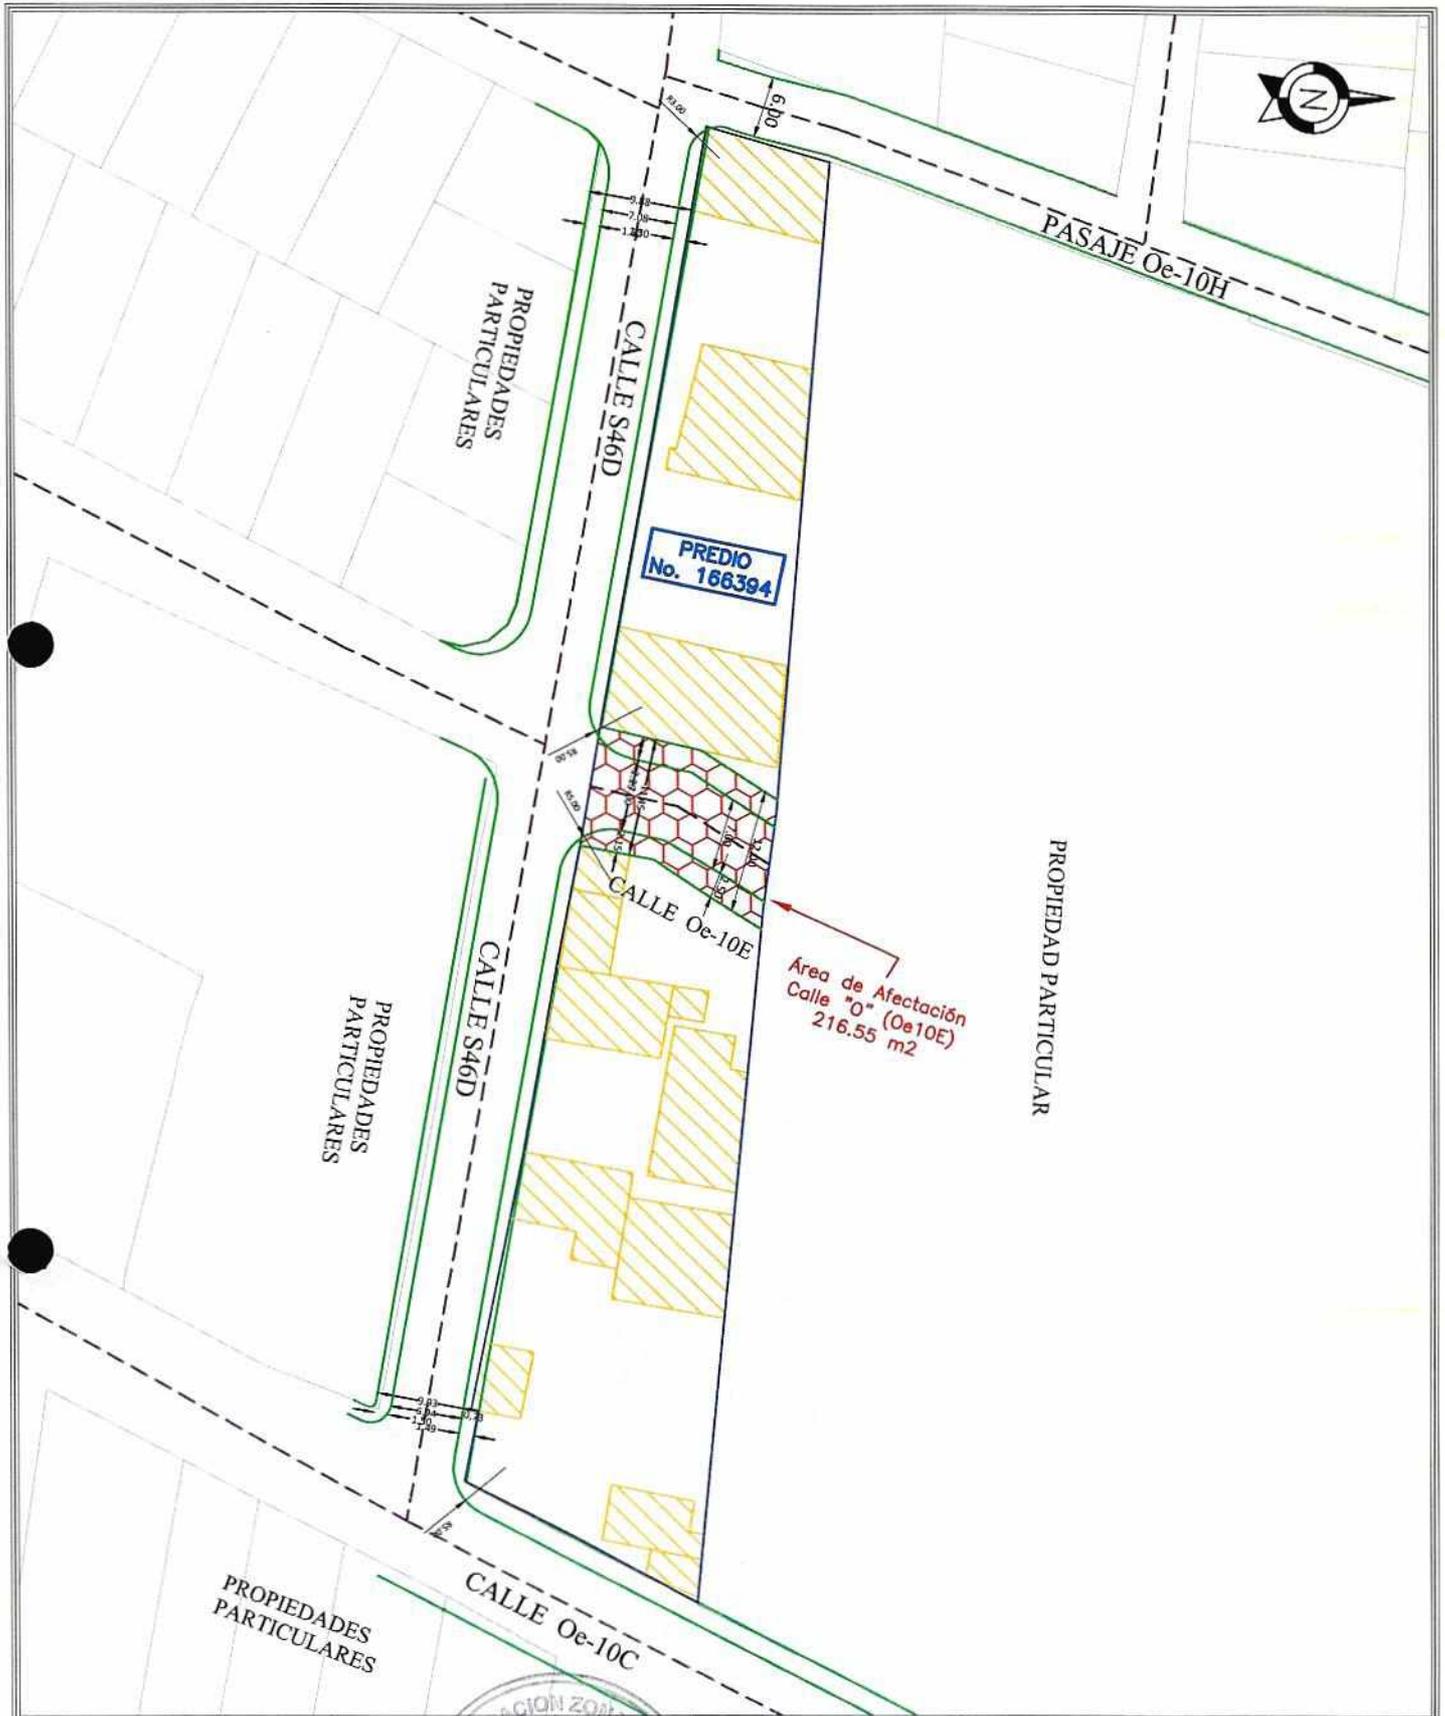
PLANO DE REPLANTEO
 Informe de Replanteo No. 013/IV/AZQ-2018
 Elaborado por Ing. Santiago Manosalvas
 Profesional Unidad de Territorio y Vivienda
 Revisado por: Arg. Juan Guerrero
 Responsable Unidad de Territorio y Vivienda

Parroquia:	La Ecuatoriana
Barrio:	San Marcelo 2
Clave Catastral:	32512 09 007
Predio:	166394
Fecha:	17/12/2018
Escala:	1 : 700

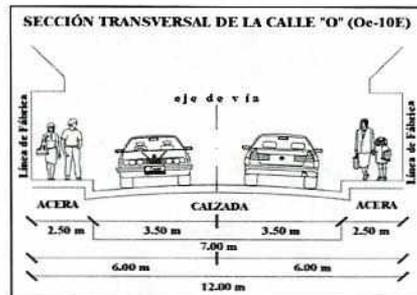
- El Informe de Regulación Metropolitana (IRM) N° 680035 de fecha 25 de octubre del 2018; informa en el apartado de observaciones, que el predio tiene afectación vial por la calle "O" (OE10E). De la misma manera, las observaciones indican que la calle en mención, cruza el predio, produciendo una subdivisión de hecho. La calle en Mención; en el lindero norte inicia con una sección de 12.00 metros variando su sección hasta terminar en 10.00 metros en el lindero sur del lote.
- La calle "O" (OE10E), se encuentra aprobada de acuerdo a Resolución de Concejo Metropolitano No. 367 de fecha 12 de junio del 2012, manteniendo las siguientes especificaciones:

En base a los antecedentes mencionados, la Unidad de Territorio y Vivienda determina que el lote de terreno signado con predio N° 426139 tiene afectación vial de 1125.67 m² sobre la Calle "O" (OE10E). Al respecto se debe respetar una sección transversal de vía de 12.00 metros; de los cuales 7.00 metros corresponden a calzada y 2.50 metros de aceras a cada lado. Se anexa un plano impreso en formato A4 y un cd.

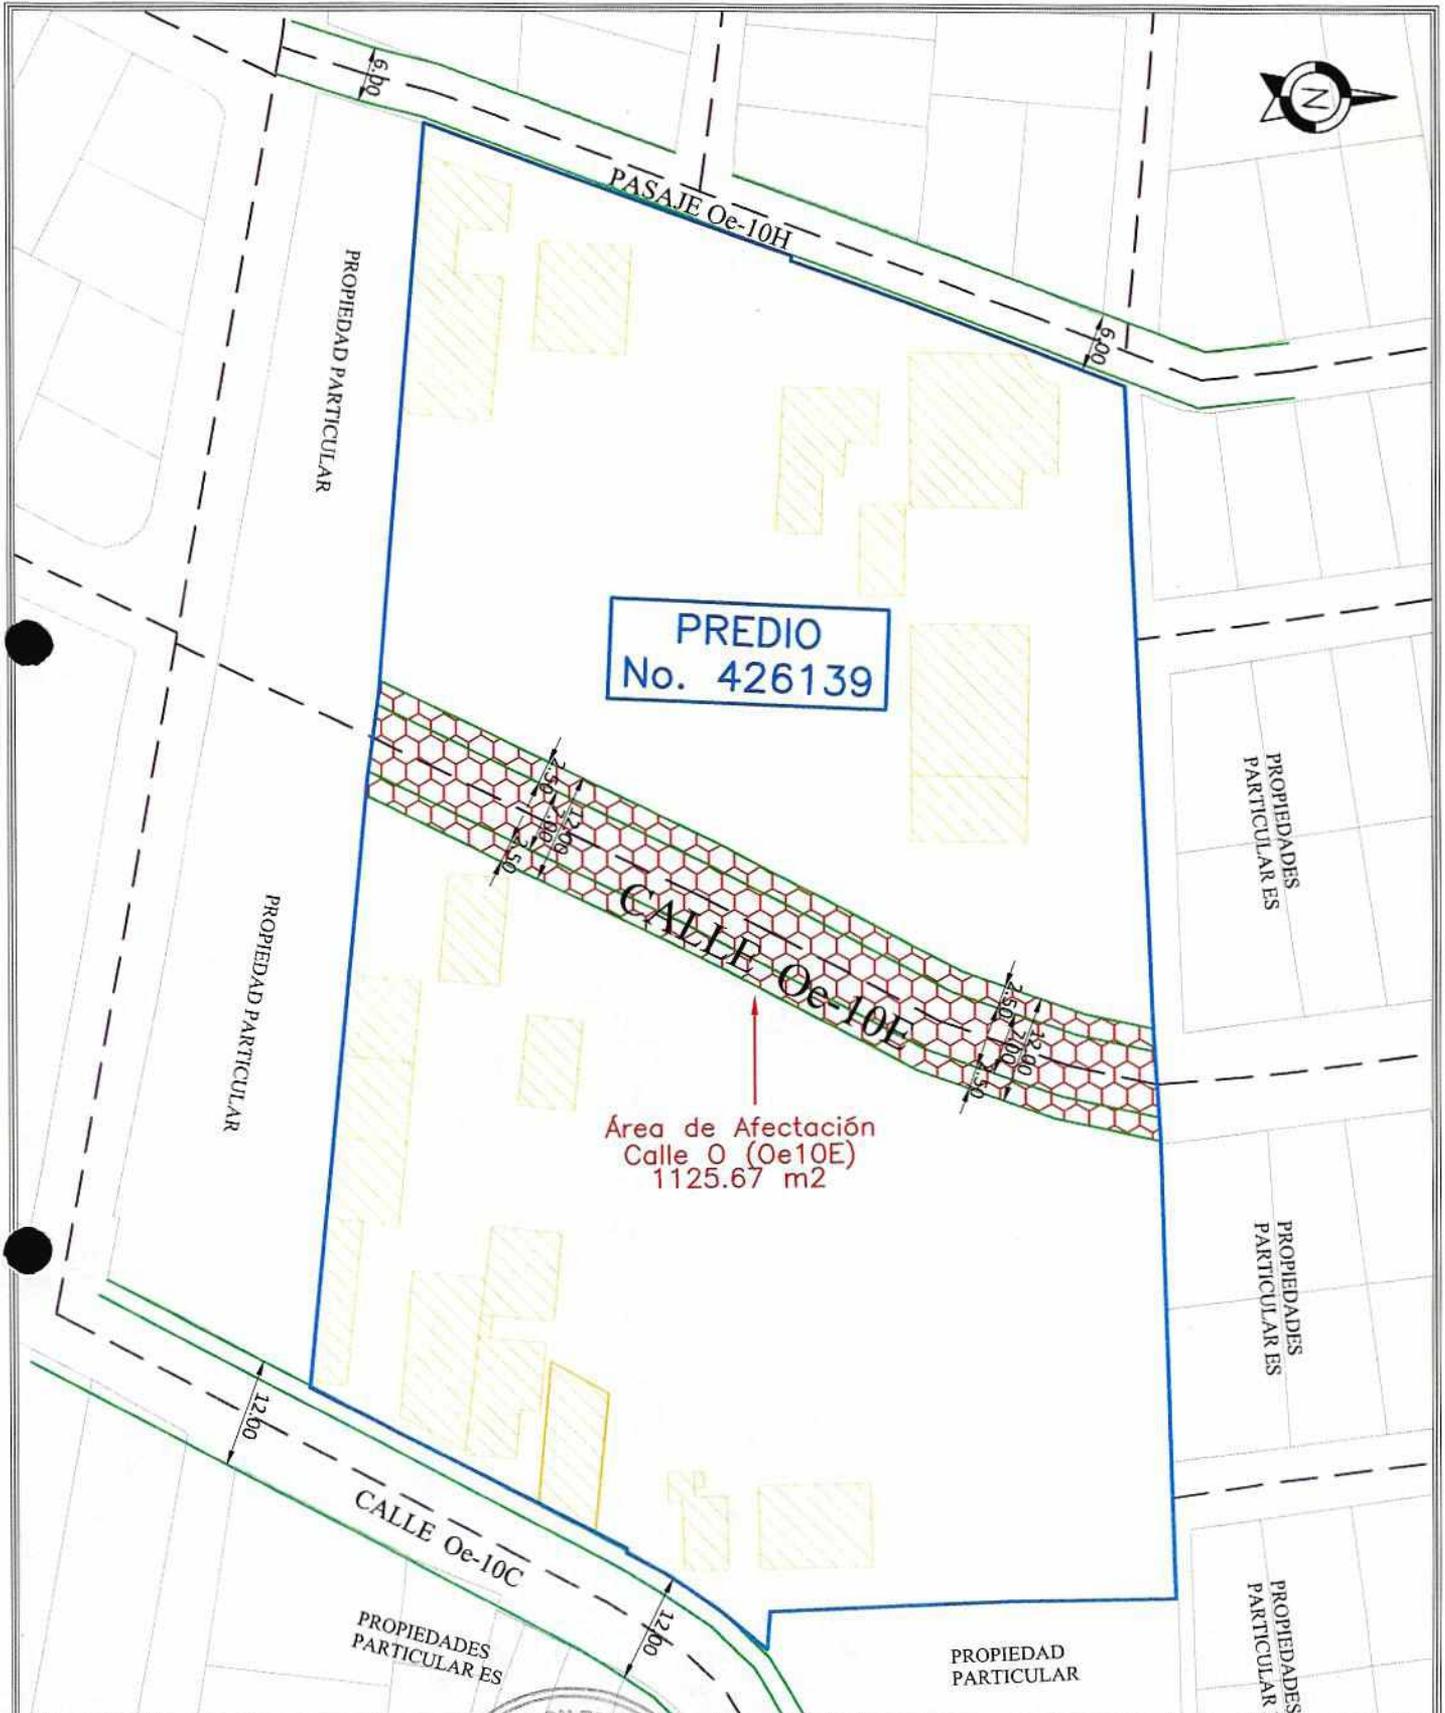
PLANO DE REPLANTEO
Informe de Replanteo No. 011-IV-17Q-2018
Elaborado por: Ing. Santiago Manosalvas
Profesional Unidad de Territorio y Vivienda
Revisado por: Arg. Juan Guerrero
Responsable Unidad de Territorio y Vivienda

Parroquia:	La Ecuatoriana
Barrio:	San Marcelo 2
Clave Catastral:	32512 09 004
Predio:	426139
Fecha:	17/12/2018
Escala:	1 : 800

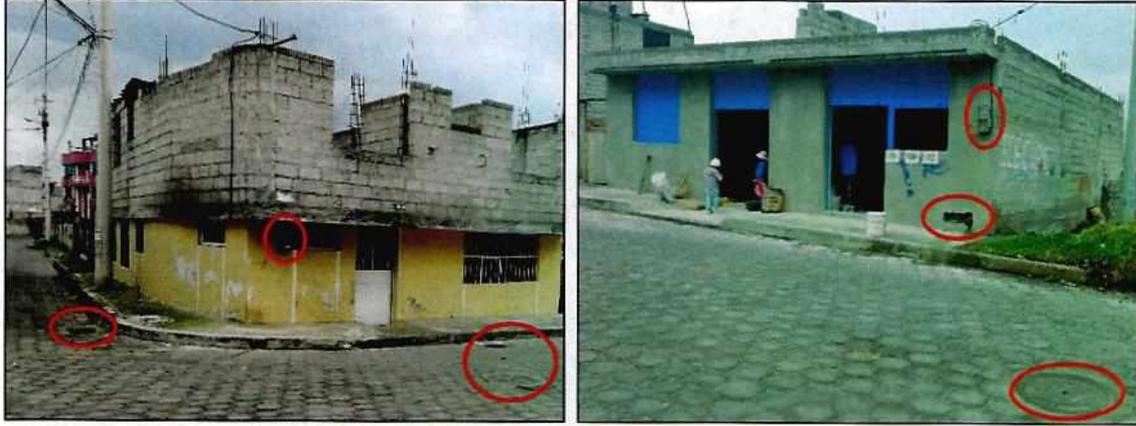
8.1.1 Servicios básicos existentes en el sector.

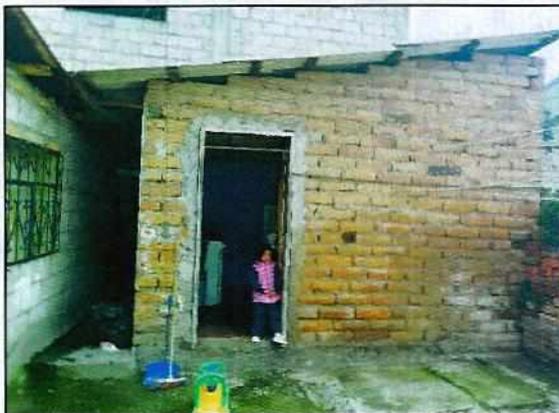
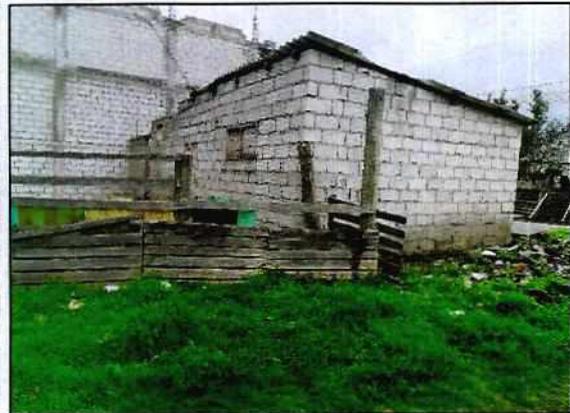
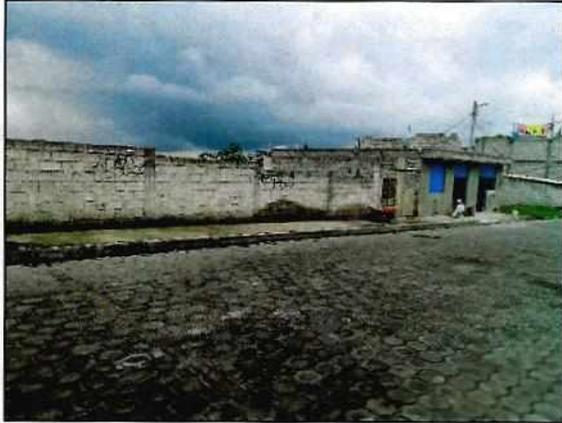
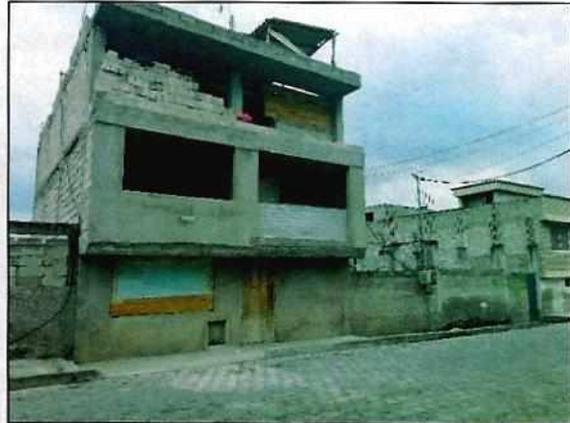
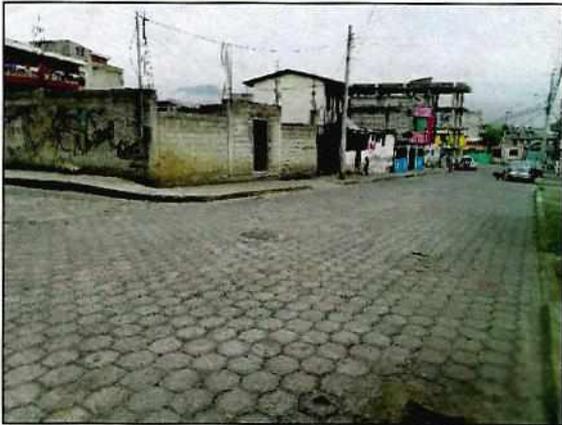
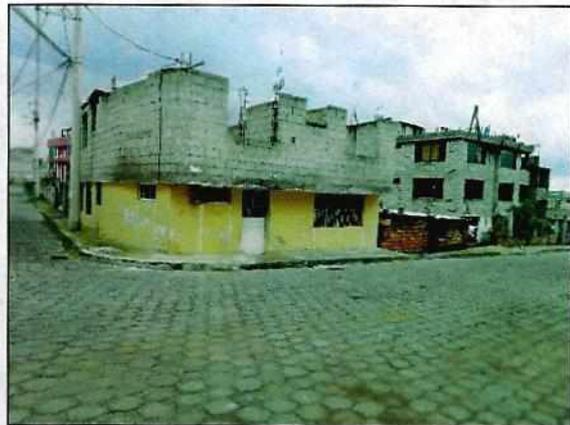
8.1.3 Materiales de las edificaciones construidas en el area de estudio

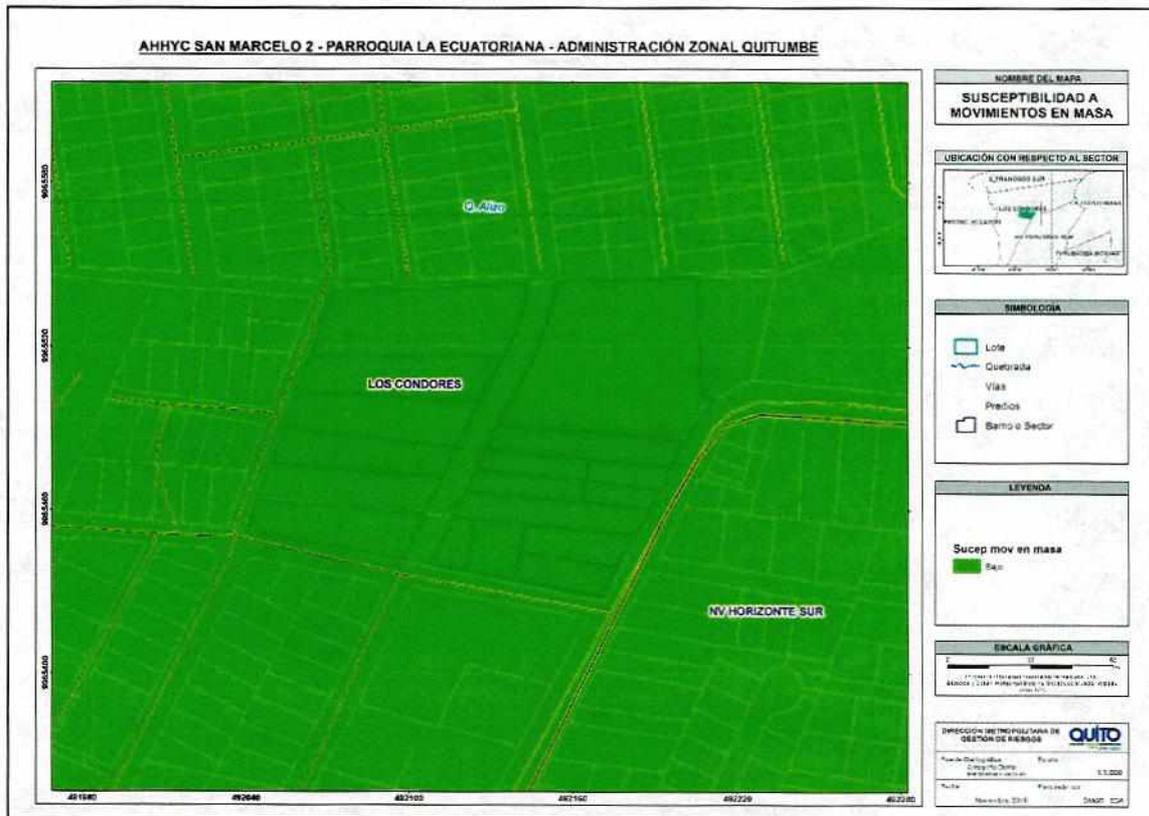
9.1.2 Susceptibilidad a Movimientos en Masa.

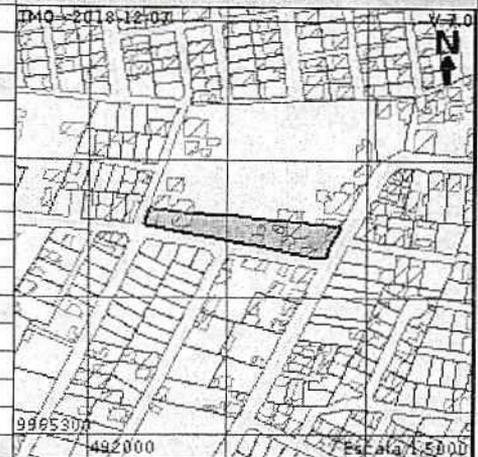
Clasificación del suelo: Suelo Urbano
Clasificación del suelo SIREC-Q: URBANO
Área según escritura: 2,500.00 m2
Área gráfica: 2,440.76 m2
Frente total: 170.42 m
Máximo ETAM permitido: 10.00 % = 250.00 m2 [SU]
Área excedente (+): 0.00 m2
Área diferencia (-): -59.24 m2
Número de lote: 1
Dirección: S46D - OE10-238
Zona Metropolitana: QUITUMBE
Parroquia: LA ECUATORIANA
Barrio/Sector: LOS CONDORES

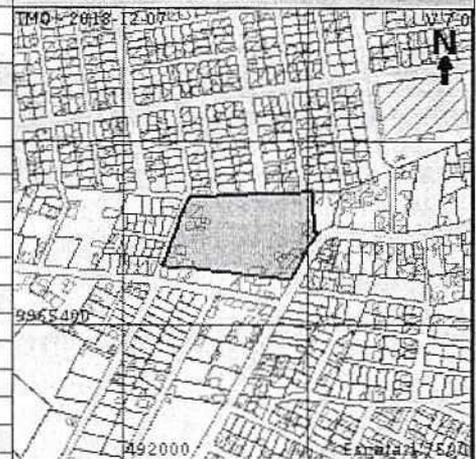
IMPLANTACIÓN DEL LOTE

Clasificación del suelo: Suelo Urbano
Clasificación del suelo SIREC-Q: URBANO
Área según escritura: 12,000.00 m²
Área gráfica: 12,337.71 m² ✓
Frente total: 140.03 m
Máximo ETAM permitido: 10.00 % = 1,200.00 m² [SU]
Área excedente (+): 337.71 m²
Área diferencia (-): 0.00 m²
Número de lote: 2
Dirección: Oe10C - S46-156
Zona Metropolitana: QUITUMBE
Parroquia: LA ECUATORIANA
Barrio/Sector: LOS CONDORES
