**INFORME SOCIO – ORGANIZATIVO**  
**No. 0017 UERB-OC-2015**

INFORME TÉCNICO N° 12-UERB-OC-2015

**ASENTAMIENTO HUMANO DE HECHO Y CONSOLIDADO "SAN JUAN DE LA ARMENIA"**

**INFORME TÉCNICO**  
Evaluación de Riesgo: Solicitud UERB  
Fecha de inspección: 25/11/2015

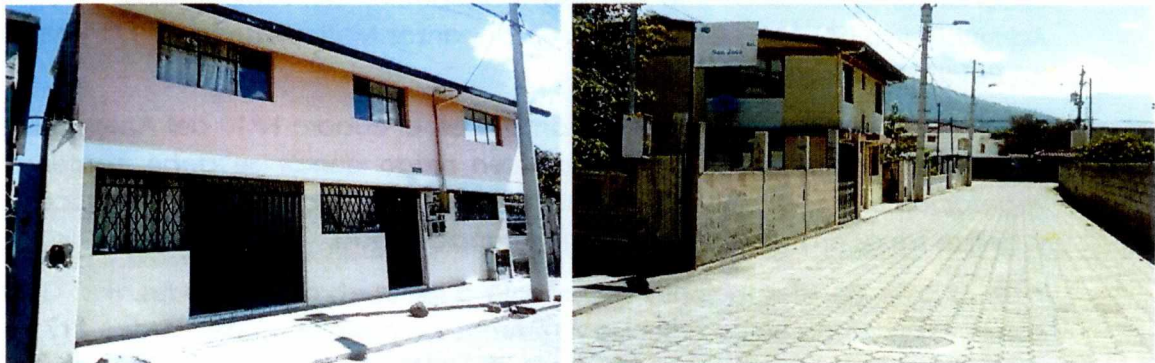
8.1.2 Materiales de las edificaciones construidas alrededor del área en estudio.

**Edificación:** De acuerdo a la observación de campo, alrededor del 60% de las construcciones presentan una **Vulnerabilidad Media** por estar construidas artesanalmente y sin normas técnicas.

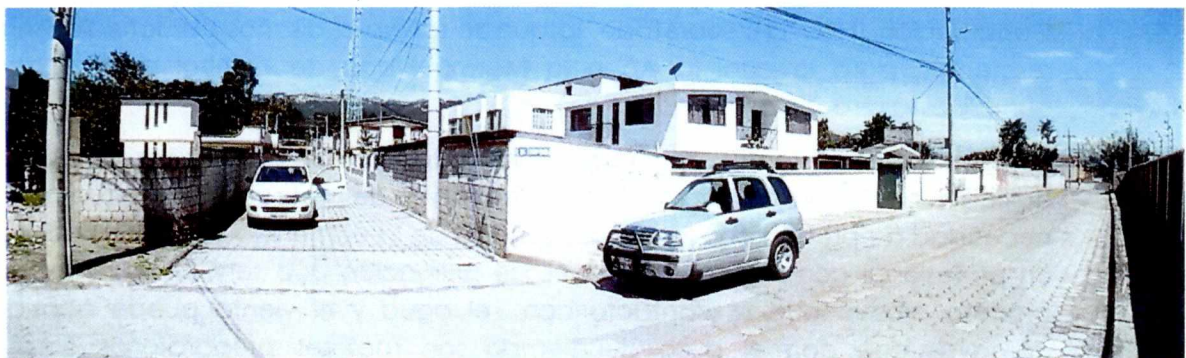
8.1.4. Pendiente del sector y uso del suelo.
