ASENTAMIENTO HUMANO DE HECHO Y
CONSOLIDADO DE INTERÉS SOCIAL DENOMINADO:
COMITÉ PRO MEJORAS DEL BARRIO “VISTA
HERMOSA DE CHECA”

PARROQUIA CHECA

PROYECTO DE ORDENANZA

ORDENANZA QUE APRUEBA EL PROCESO INTEGRAL DE REGULARIZACION DEL ASENTAMIENTO HUMANO DE HECHO Y CONSOLIDADO DE INTERÉS SOCIAL DENOMINADO “COMITÉ PRO MEJORAS DEL BARRIO VISTA HERMOSA DE CHECA”

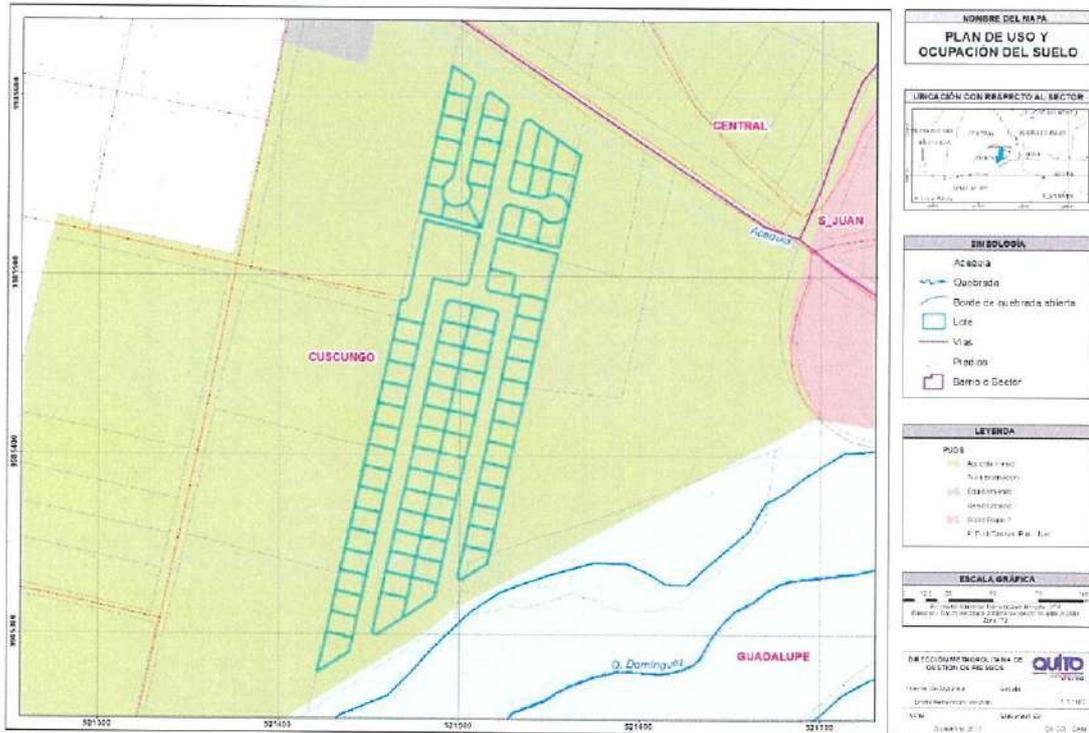
8.2.3 Plan de Uso y Ocupación del Suelo

AHHC VISTA HERMOSA DE CHECA - PARROQUIA CHECA - ADMINISTRACIÓN ZONAL TUMBACO
