#### INFORME SOCIO - ORGANIZATIVO N° 023- UERB-OC-2018

#### INFORME TÉCNICO Nº 20-UERB-OC-2018

# INFORME DE REPLANTEO VIAL

# INFORMES DE RIESGOS

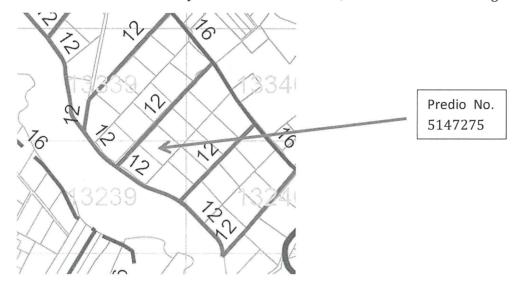
Dimensionamiento Vial, donde se indica que la calle S/N, posee vías proyectadas en los linderos: NORTEOESTE de 12.00m y SUR OESTE de 12.00m; como se muestra en el gráfico:

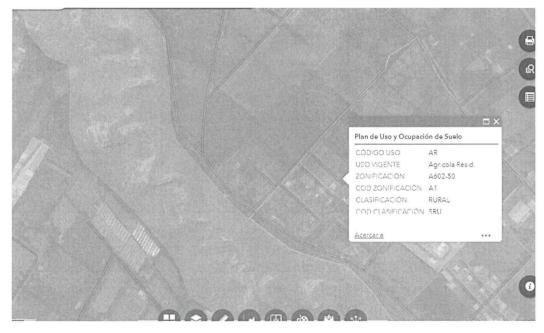
Revisado en el Plan de Uso y Ocupación de Suelo 1 se indica que se encuentra entre las clasificaciones. Rural.

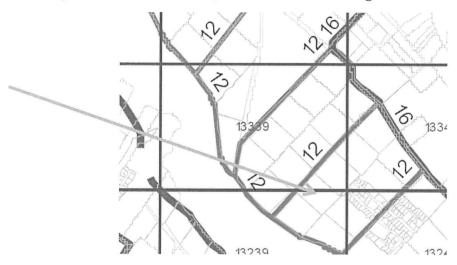
Conforme lo establece la Ordenanza N°127, Ordenanza que aprueba el Plan Metropolitano de Ordenamiento Territorial (PMOT) del Distrito Metropolitano de Quito, en la que se encuentra el Mapa PUOS V-2 que contiene el Mapa de Caracterización y Dimensionamiento Vial, donde se indica que la calle S/N, posee vías proyectadas en los linderos: NORTEOESTE de 12.00m y SUR OESTE de 12.00m; como se muestra en el gráfico:

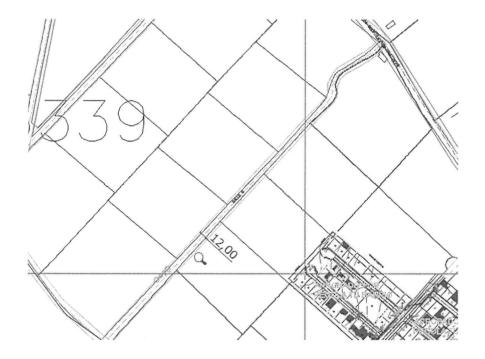
Revisada la Base Vial de la Unidad de Territorio y Vivienda no se encuentra una vía proyectada, la distancia paralela entre ejes viales es de 950.00m en sentido este -oeste.

Revisada la normativa vigente, archivos informáticos, la base vial manejada por la Unidad Administrativa de Territorio y Vivienda, la inspección al sitio; se manifiesta que en el Predio No. 5150033 hoja catastral 11838, al no presentar el plano anexo del cual fue fruto el lote número 20, no se puede definir el ancho aprobado en la parcelación; por lo que se recomienda la regularización de la vía según la normativa vigente, Mapa PUOS V2, tomando en cuenta el derecho de vía (Ord. 3457 art. 4) hasta que se realice el proceso administrativo de Aprobación del Trazado vial mediante Concejo Metropolitano de Quito con las siguientes características:

Zona: Rural Tipo: Local

Ancho: 12.00m Calzada: 6.00m

Cuenta: 1.00m en ambos lados Espaldón: 1.00m en ambos lados

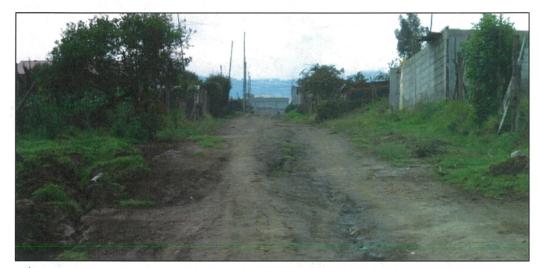
Pasaje Interno S/N

#### 8.1.1 Vias del AHHYC "Eden del Quinche"
