## ANEXO 1

## INFORMES DE RIESGOS

**Asunto:** Alcance y criterio de Informe de Riesgos del AHHYC "El Edén del Quinche"

**INFORME TÉCNICO**

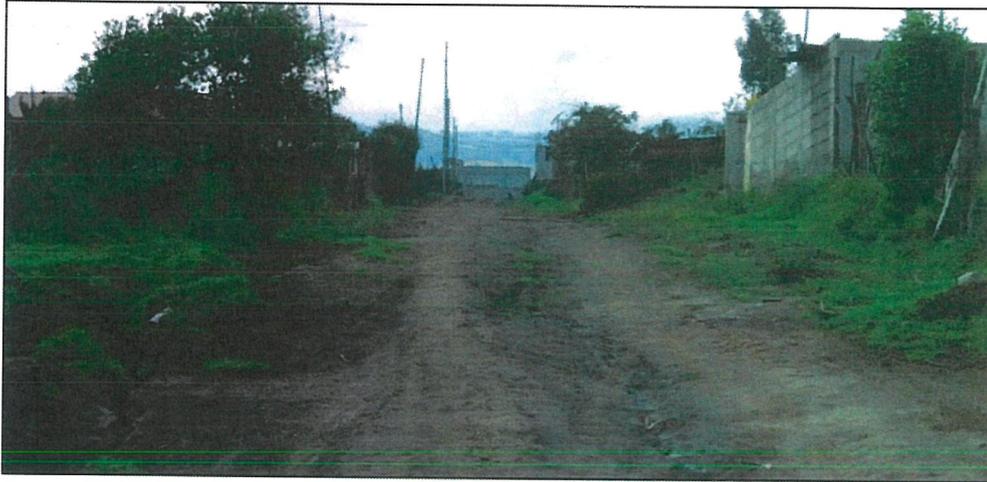
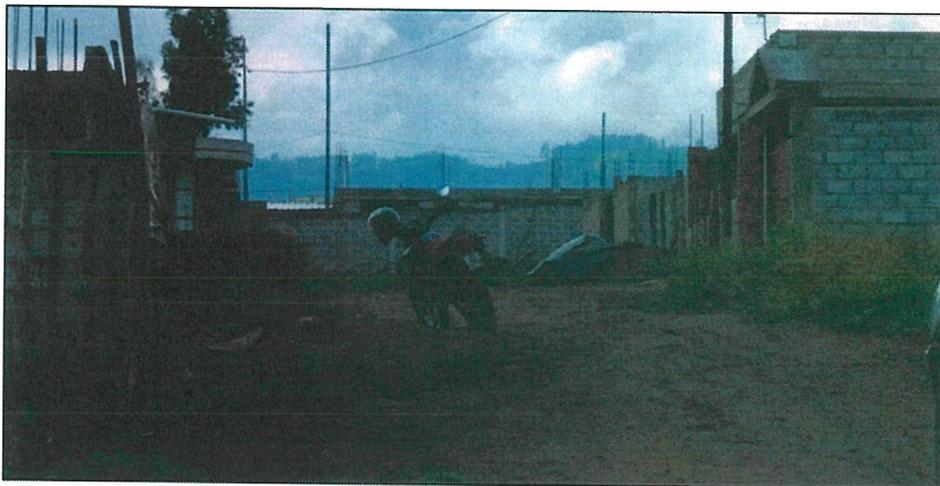
8.1.1 Vías del AHHYC "Eden del Quinche"

Pasaje Interno S/N

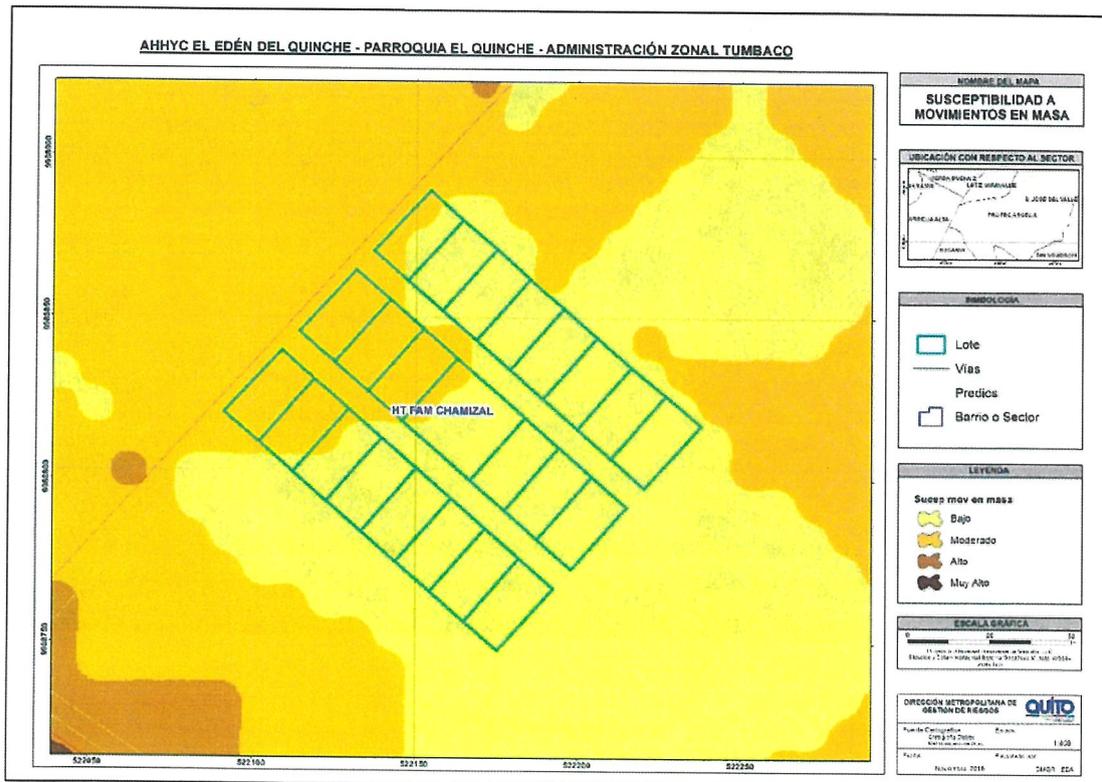
9.1.2 Susceptibilidad a Movimientos en Masa.

Por lo expuesto anteriormente se considera que la **Amenaza por Movimientos en Masa es Baja** en el AHHYC "El Edén del Quinche".

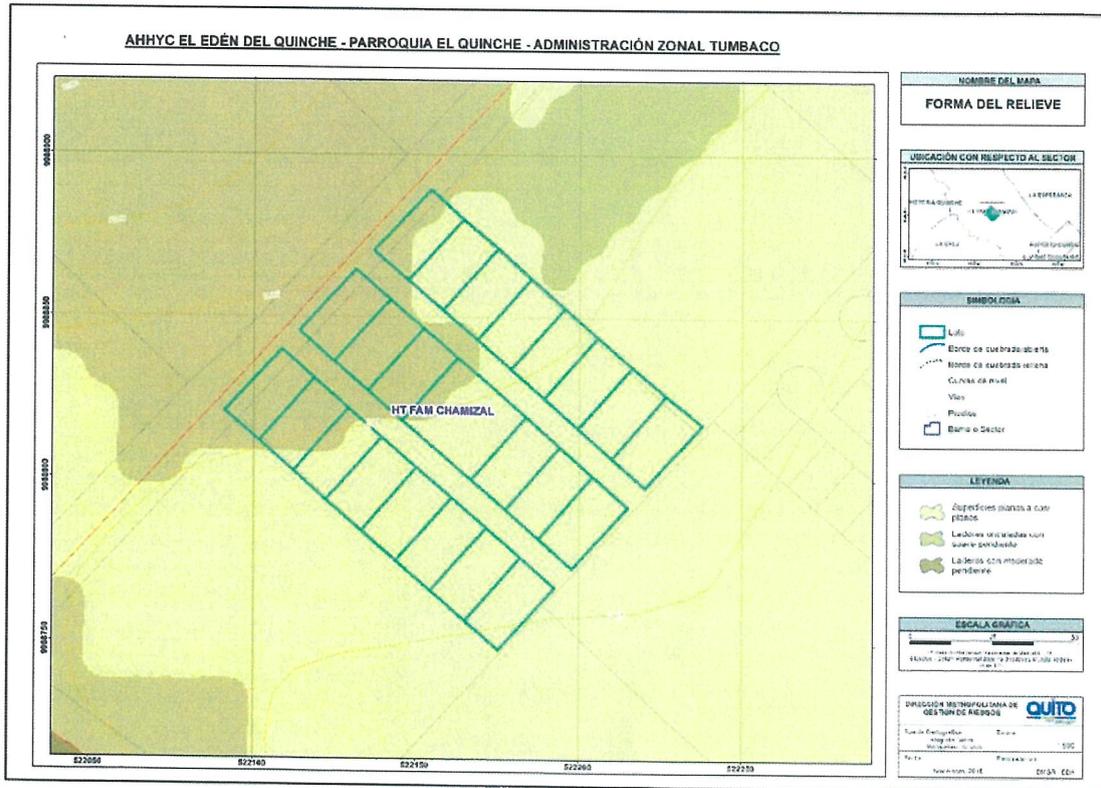
9.1.4 Pendiente.

Localmente, el terreno presenta pendientes bajas (menor a 5 grados), por lo que la pendiente es plana a casi plana, presenta cortes de terreno de poca altura (< 2 metros) que no representan condiciones de amenaza. Por otra parte, todo el sector cuenta con un sistema de alcantarillado, agua y luz eléctrica; las calles internas del barrio están adoquinadas y cuentan con cierta infraestructura de conducción y control de la escorrentía pluvial.
