MUNICIPIO DEL DISTRITO METROPOLITANO DE
QUITO
UNIDAD ESPECIAL REGULA TU BARRIO

INFORME TÉCNICO N° 014-UERB-AZEE-2018

CABIDAS Y LINDEROS DE LOTE POR LOTE

INFORME TÉCNICO
Evaluación de Riesgo: Solicitud UERB
Fecha de inspección: 23/10/2018

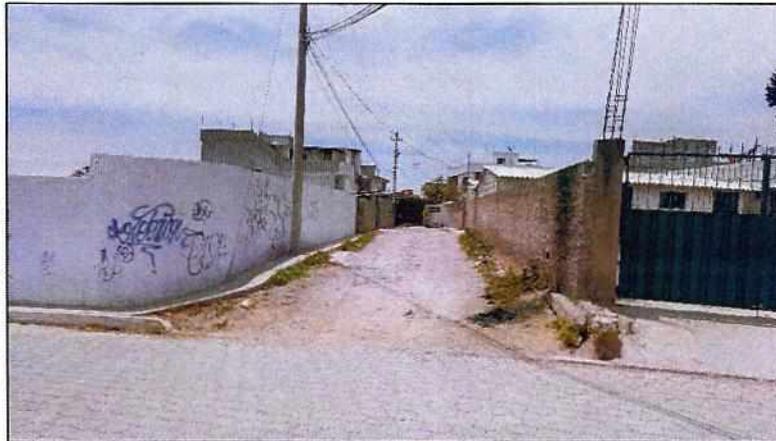
Foto 3 Pasaje S/N

Sistema Vial: Las calles Los Alces, y N52P además del pasaje N52M se encuentran pavimentadas con adoquín y en donde se observan los elementos del sistema de alcantarillado por lo cual la vulnerabilidad vial es baja. La calle de Las Camelias posee la superficie pavimentada con asfalto procesado en caliente, además se aprecian elementos del sistema de alcantarillado y la consolidación de las aceras y bordillos siendo por tanto la vulnerabilidad vial baja; el pasaje S/N tiene la calzada en suelo natural en donde no se ubican elementos del sistema de alcantarillado ni tampoco aceras y bordillos por lo cual la vulnerabilidad en el pasaje es moderada.
