INFORME SOCIO - ORGANIZATIVO N° 007 – UERB-AZCA-2018
ASENTAMIENTO HUMANO DE HECHO Y CONSOLIDADO DE INTERÉS SOCIAL
DENOMINADO: BARRIO “VALLE DE SAN JUAN CUARTA ETAPA”, A FAVOR DE
SUS COPROPIETARIOS.

INFORME TÉCNICO N° 007- UERB-AZCA-2018

ASENTAMIENTO HUMANO DE HECHO Y CONSOLIDADO DE INTERÉS SOCIAL DENOMINADO: BARRIO "VALLE DE SAN JUAN CUARTA ETAPA", A FAVOR DE SUS COPROPIETARIOS.

INFORME TÉCNICO
 Evaluación de Riesgo: Solicitud UERB
 Fecha de inspección: 30/11/2018

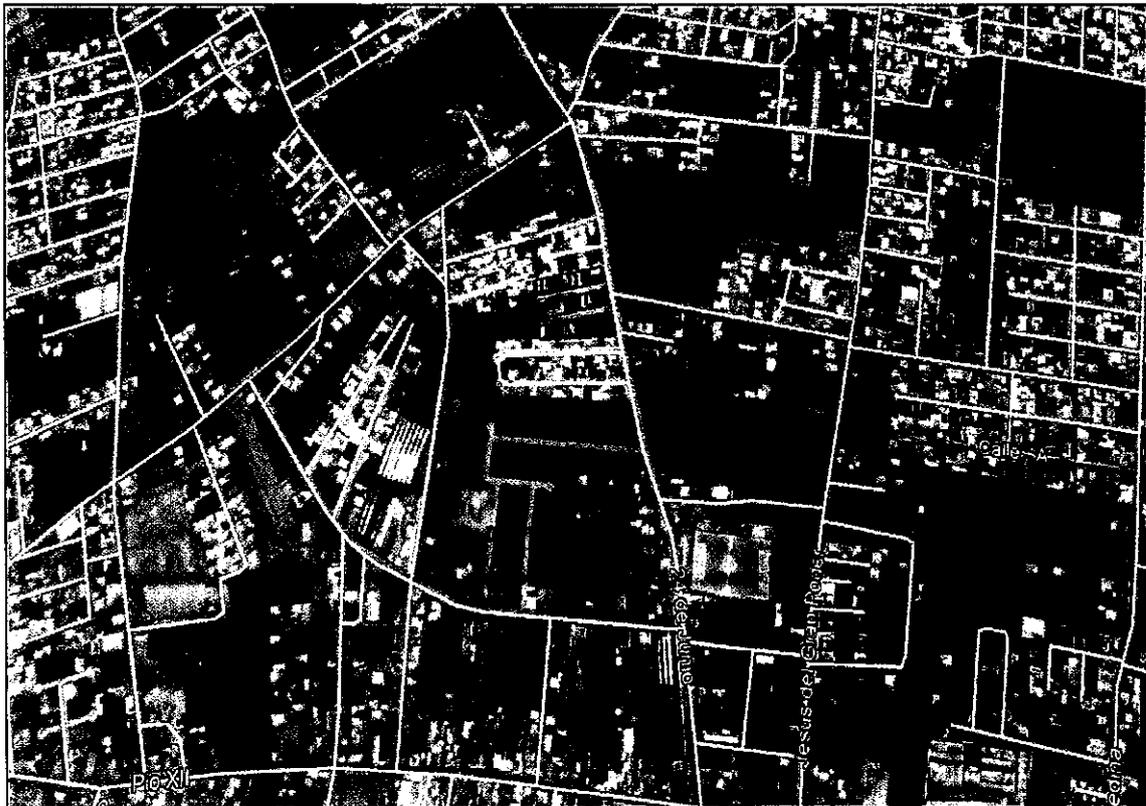
9.1.1 Ubicación.

El AHHYC "Valle de San Juan Cuarta Etapa" de la Parroquia Calderón está ubicado en una meseta de origen tectónico, asociada a la acción del Sistema de Fallas de Quito. Al tratarse de una meseta, la pendiente del terreno es muy baja aunque en el límite occidental de la meseta existe un cambio de pendiente debido a la presencia de una loma con inclinaciones de hasta 10° aproximadamente. Respecto a la litología representativa de la zona, se identificó superficialmente una secuencia piroclástica de cenizas y lapilli de pómez (tefras), cuya potencia varía entre 1,5 a 2,0 metros, que está relacionada con el último período eruptivo del volcán Pululahua (~2.500 años Antes del Presente). Debajo de esta secuencia piroclástica se asume la presencia de la Formación Cangahua con varios metros de potencia, y más abajo, subyaciendo a la Formación Cangahua, se presume que existen depósitos piroclásticos (tefras), brechas volcánicas y sedimentos lacustres que se originaron en diferentes procesos volcánicos y sedimentarios más antiguos. Estas presunciones se describen con base a observaciones y descripciones geológicas realizadas en afloramientos aledaños, ya que en el asentamiento humano evaluado solamente se observó la secuencia piroclástica superficial del Volcán Pululahua.

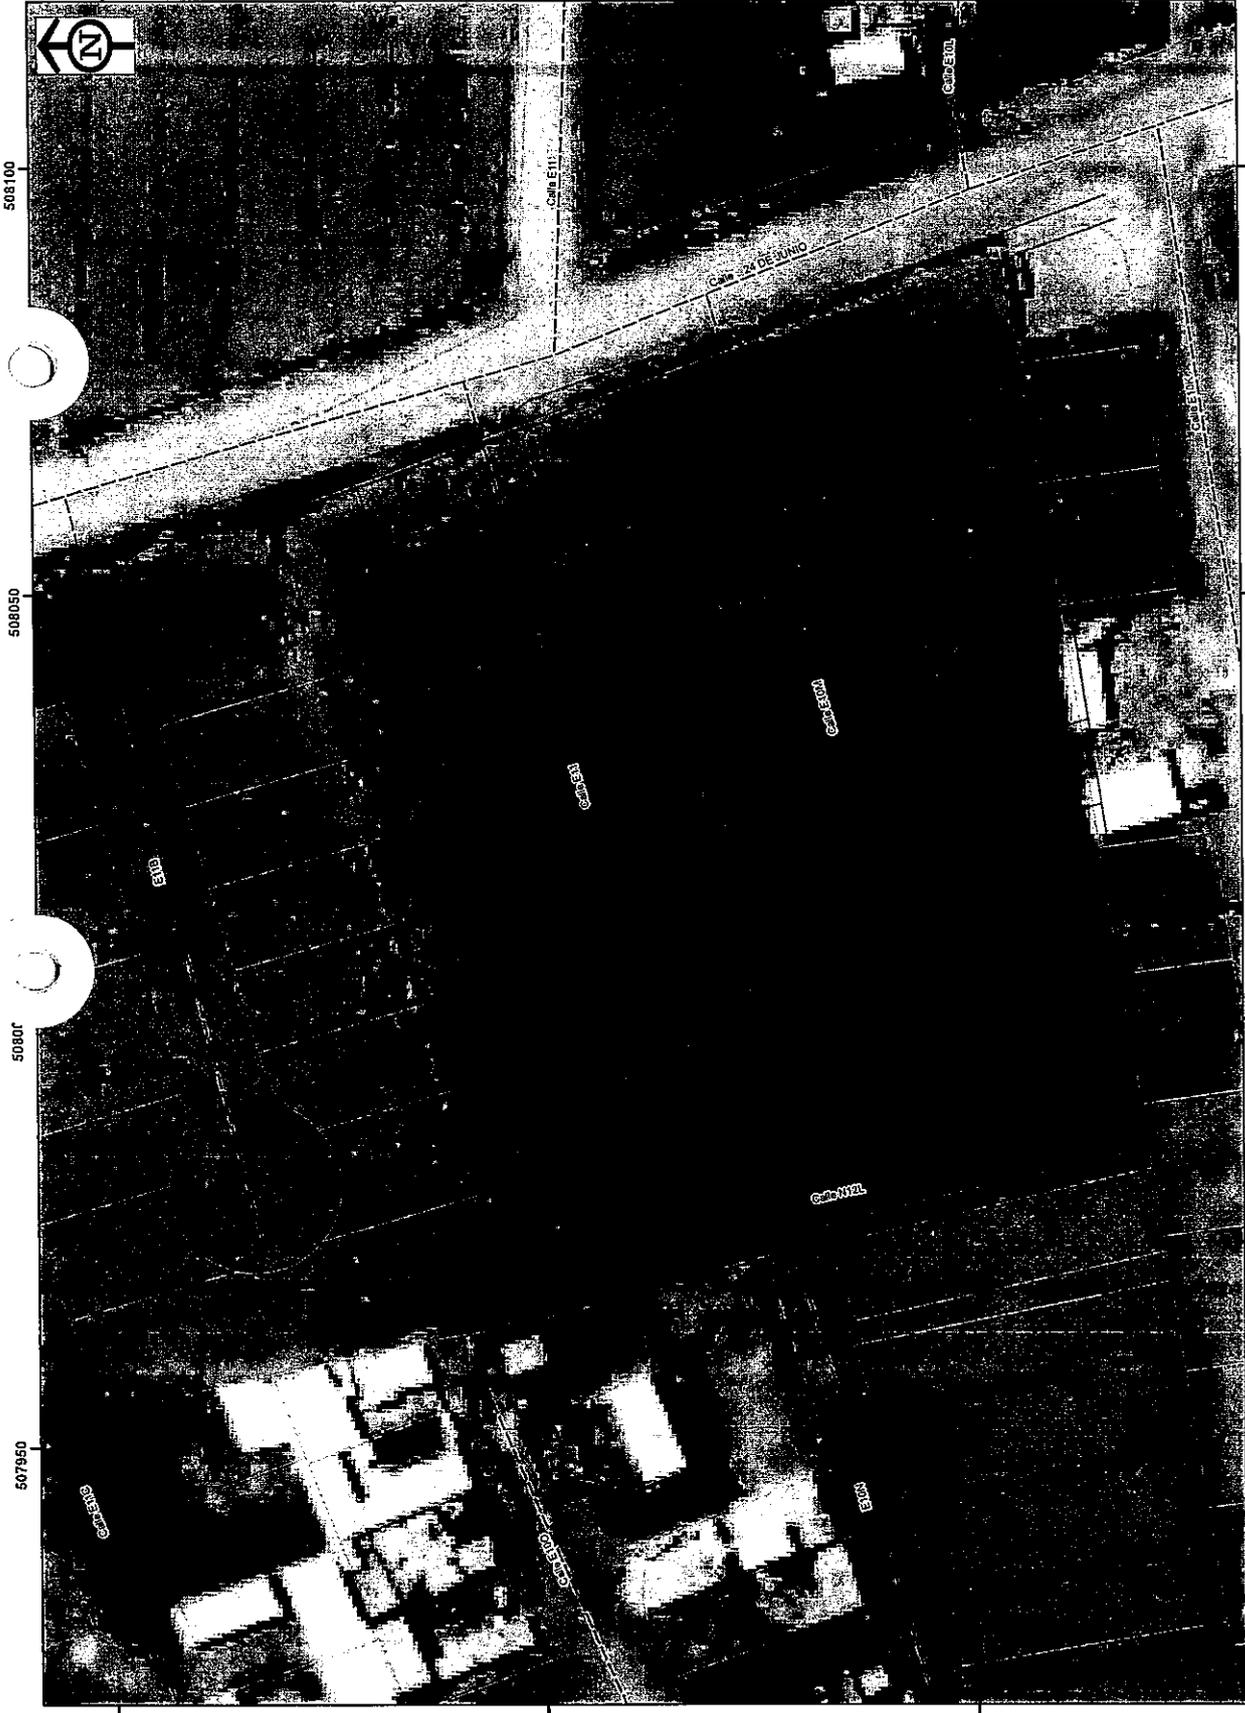
AHHC DENOMINADO	---
"VALLE DE SAN JUAN"	---
CUARTA ETAPA	---
EJES VIALES	---
PREDIOS	---

<p>PROYECTO: EMPRESA PÚBLICA METROPOLITANA DE MOVILIDAD Y OBRAS PÚBLICAS</p> <p>ALCANTARILLO ING. IVÁN ALVARADO MOLINA GERENTE GENERAL</p> <p>GERENCIA DE PLANIFICACIÓN</p>	<p>PROYECTO: NOMENCLATURA VIAL-ASENTAMIENTO HUMANO AHHC DENOMINADO "VALLE DE SAN JUAN" CUARTA ETAPA, PARROQUIA CALDERÓN</p> <p>CONTENIDO: EJES VIALES PARROQUIA CALDERÓN AHHC DENOMINADO "VALLE DE SAN JUAN" CUARTA ETAPA</p>	<p>RESPONSABLE: GERENCIA DE PLANIFICACIÓN</p> <p>REVISÓ: ING. LORENA ZURRIETA Z.</p> <p>PROCESAMIENTO: UNIDAD DE INFORMACIÓN GEOGRÁFICA</p> <p>APROBÓ: ARG. EDUARDO NUÑEZ LUCIO, Jefe de la Unidad</p>	<p>ESCALA: 1:600</p> <p>FECHA: JULIO 2018</p> <p>RESPONSABLE PROCESAMIENTO: MITH</p> <p>LÁMINA: 1/1</p>	<p>FUENTES: Eje vial: EPM MOP Gerencia de Planificación Unidad de Información Geográfica</p> <p>Límite Parroquial: Secretaría Territorio, Hábitat y Vivienda</p>	<p>OBSERVACIONES: Estos planos se relacionan a la información de Vialidad y obra pública que son competencia de la EPM MOP</p> <p>SEÑALAMIENTO DE VIALIDAD: SIN PLAN</p> <p>SEÑALAMIENTO DE OBRAS PÚBLICAS: SIN PLAN</p> <p>SEÑALAMIENTO DE VIALIDAD Y OBRAS PÚBLICAS: SIN PLAN</p> <p>SEÑALAMIENTO DE VIALIDAD Y OBRAS PÚBLICAS: SIN PLAN</p> <p>SEÑALAMIENTO DE VIALIDAD Y OBRAS PÚBLICAS: SIN PLAN</p>
