**INFORME SOCIO - ORGANIZATIVO
N° 015- UERB-OC-2018**

INFORME TÉCNICO N° 04-UERB-OC-2018

INFORME TÉCNICO

Evaluación de Riesgo: Solicitud UERB
Fecha de inspección: 07/10/2017

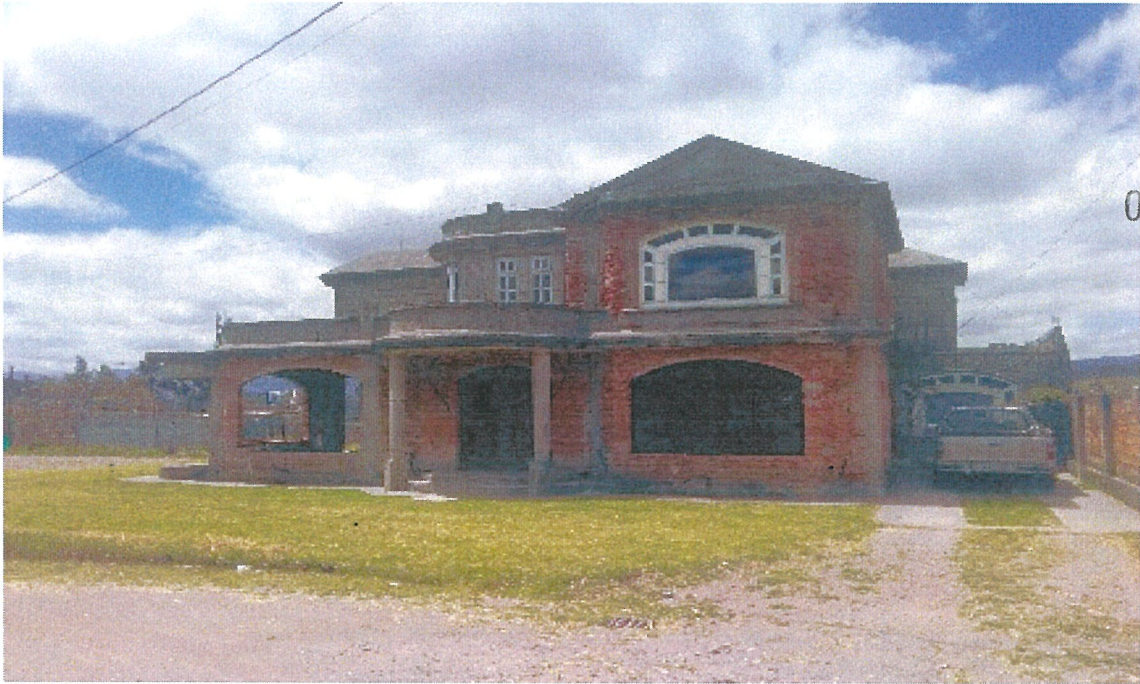
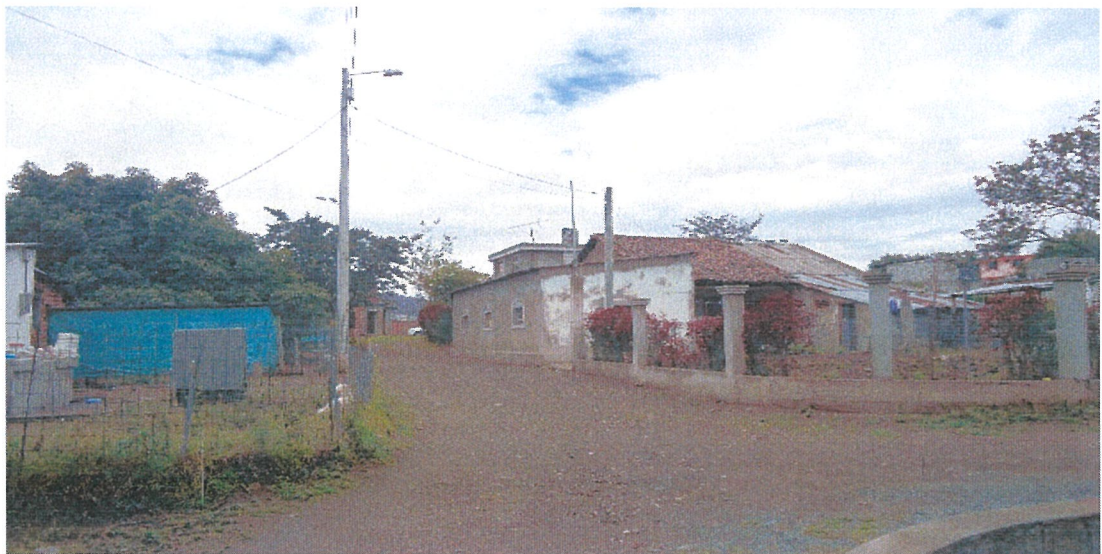
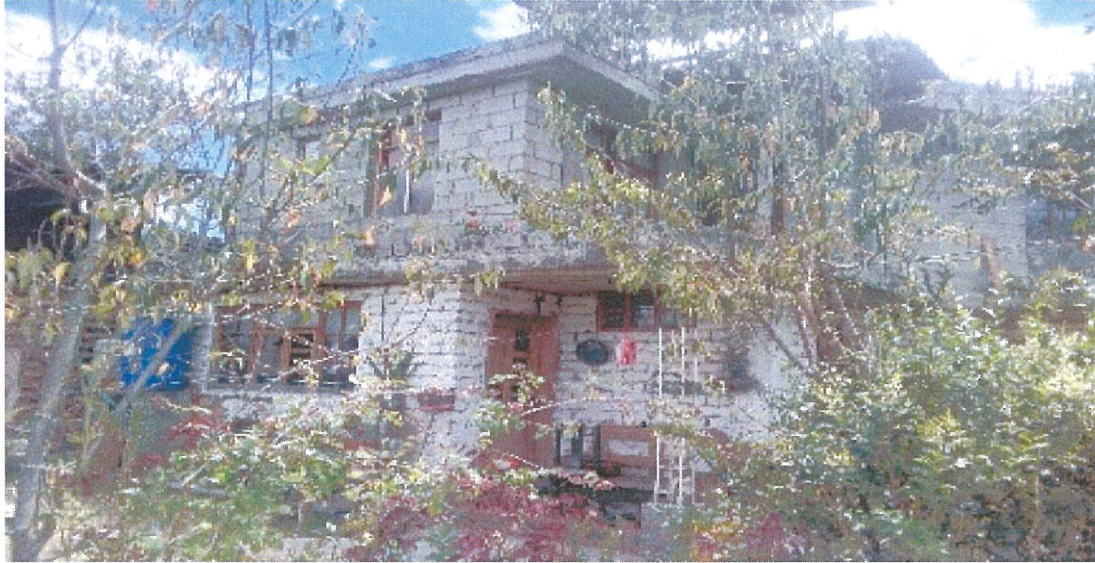
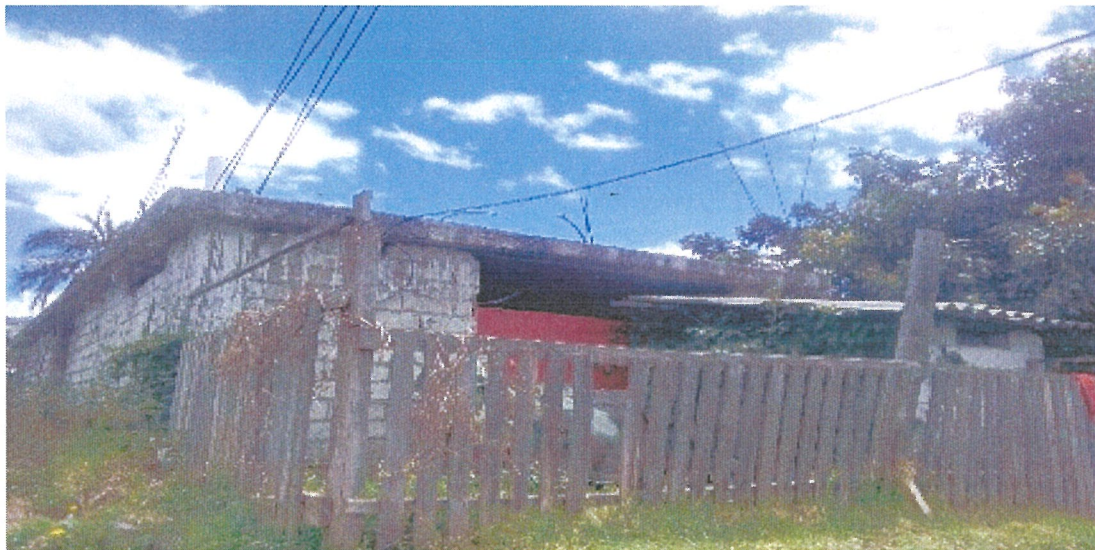
8.1.2 Materiales de las edificaciones construidas alrededor del area en estudio y servicios basicos en el sector

<p>5. Edificaciones de dos plantas constituidas con sistemas de pórticos y losas de hormigón armado, mampostería de bloque fijado con mortero; esta edificación en la parte posterior se encuentra bajo un corte de tierra/talud de aprox. 3 metros, separado 0.5 m desde el talud a la edificación, mientras que en la parte frontal se encuentra sobre un corte de tierra/talud de 5 metros y 2 metros desde la vivienda a el talud, estos taludes no presentan obras de mitigación.</p> <p>6. Edificación construida en desnivel (terrazas) de dos plantas, constituida con sistemas de pórticos y losas de hormigón armado, mampostería de ladrillo, en la parte frontal de la edificación se observó un talud protegido con un muro formado con columnas y vigas de hormigón armado, pantallas de piedra fijado con mortero, en el cual se observa problemas de humedad, en los desagües basura y vegetación.</p> <p>7. Edificación de una planta "mediagua", conformada con sistemas de muros portantes de adobe, piedra y ladrillo, cubierta con cerchas y correas de madera que soporta el tejado, junto a esta edificación se observó una estructura formada con sistemas de muros portantes de bloque fijado con mortero, cubierta con correas de madera y planchas de fibrocemento, estas edificaciones presentan grietas y parcialmente no cuenta con acabados (enlucidos, pintura, otros).</p> <p>8. Edificaciones conocidas como "mediagua" conformadas con sistemas de muros portantes de bloque fijado con mortero, cubierta con correas de madera y planchas de fibrocemento, estas edificaciones presentan problemas de humedad.</p> <p>Sistemas de muros portantes de bloque fijado con mortero, sobre lo cual se apoya una construcción menor formado con puntales de madera, paredes de zinc y cubierta con correas de madera y planchas de zinc presionadas empíricamente con llantas y madera (usada como bodega).</p> <p>Existen edificaciones que presentan una inadecuada fijación de la mampostería (inadecuado trabado),</p>
