**INFORME DE VISITA TÉCNICA
CONTROL y SEGUIMIENTO
AMBIENTAL
RELLENO SANITARIO "EL INGA"**

Secretaría de Ambiente

Fecha de visita técnica: 19 de mayo de 2020.

Informe Nro.: 300-SA-DGCA-LIC-2020

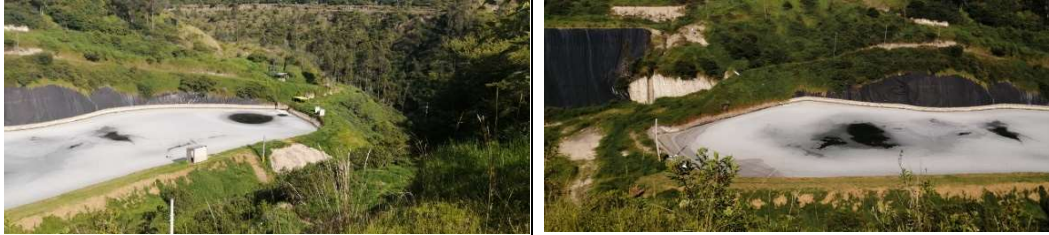
Piscina No. 9 de tratamiento de lixiviados Relleno Sanitario "El Inga"

- Al realizar la observación, se evidencia niveles altos de almacenamiento de lixiviado en la piscina 9, cercanos al borde, al igual que la presencia de una capa de espuma sobre la superficie de lixiviado.

- La empresa EMGIRS EP., debe garantizar el tratamiento de los lixiviados, cumpliendo la normativa ambiental vigente, a fin de evitar el colapso de las piscinas de almacenamiento.

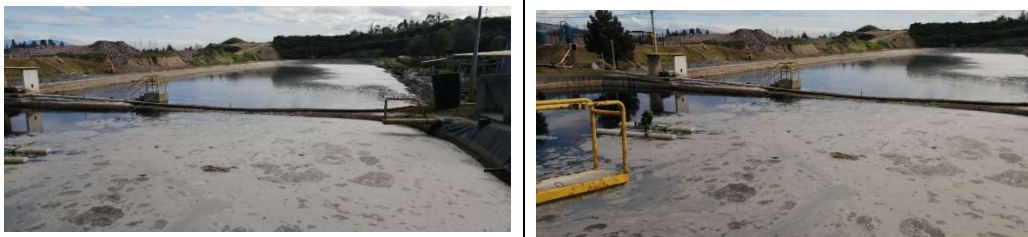
Piscinas de almacenamiento, previo ingreso a plantas VSEP o PTL

- Durante el recorrido, las plantas de tratamiento VSEP y PTL se encontraban fuera de operación. Los encargados indicaron que la planta VSEP, por el momento, no se encontraba operativa debido a daños en la misma y que al momento, se encontraba en mantenimiento. Por otra parte, respecto a la planta de tratamiento de lixiviados PTL, los funcionarios de EMGIRS EP indicaron que, en ese momento, la planta no se encontraba operativa, sin embargo, indicaron que el día anterior habían estado trabajando con normalidad.

- La empresa EMGIRS EP., debe solventar los problemas de operación de la planta de tratamiento de lixiviados VSEP, a fin de contar con una operatividad de la capacidad instalada al 100%, se esperaría que bajen los costos de tratamiento con la planta PTL.

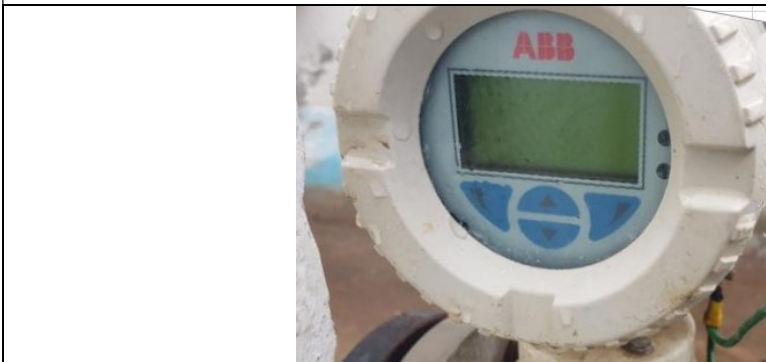
- El Ing. Gabriel Gavilanes enfatizó sobre el tipo de tratamiento que se realiza en la planta PTL, indicando que los procesos empleados son físico-químico (adición de sulfato de aluminio, floculación, sedimentación).
- En el momento de la visita, la Secretaría de Ambiente DM Quito, no ha podido constatar la cantidad de químicos utilizados en el tratamiento de lixiviados por parte de AWT S.A.,
- Así mismo, la Secretaría de Ambiente DM Quito, no ha podido constatar el tipo de químicos utilizados en el tratamiento de lixiviados por parte de AWT S.A., únicamente se hace referencia a la declaración verbal del Ing. Gavilanes.
- El Ing. Gabriel Gavilanes enfatizó sobre el tipo de tratamiento que se realiza en la planta PTL, indicando que los procesos empleados son físico-químico (adición de sulfato de aluminio, floculación, sedimentación).
- El medidor de descarga, no se encontraba operativo.

Medidor de descarga de no operativo

- La empresa EMGIRS EP, debe garantizar en todo momento y si excepción la correcta funcionalidad y operatividad del medidor de descarga, en ningún momento deberá presentar fallas ni interrupciones en su lectura, por lo que deberá presentar un plan emergente al respecto.

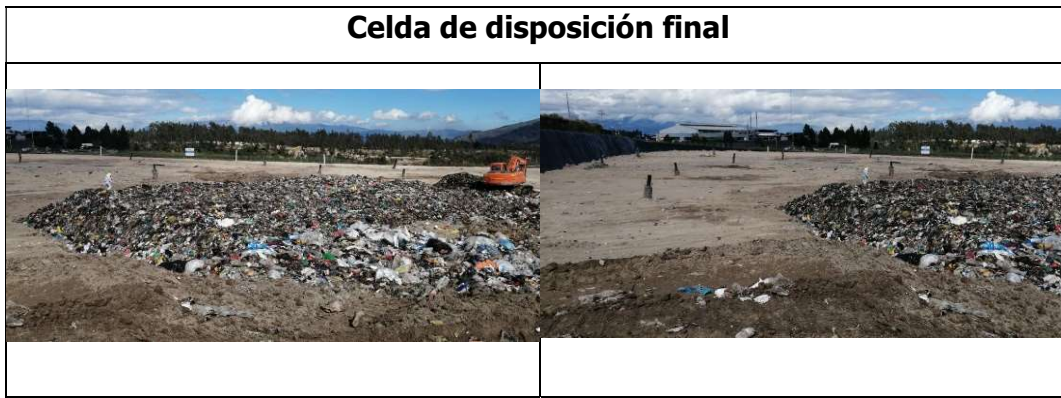
- Se observa que la capacidad de recepción de RSU en el cubeto 9B, está próximo a cumplir su proyección de vida útil.

- La empresa EMGIRS EP, deberá realizar de manera urgente el proceso de contratación para la construcción del nuevo cubeto, a fin de garantizar la

disposición adecuada de los RSU, para lo cual deberá informar a esta secretaría opciones o alternativas.
