Asunto: Alcance y criterio de Informe de Riesgos del AHHYC "Conocoto Sector Andaluz"

INFORME TÉCNICO
Evaluación de Riesgo: Solicitud UERB
Fecha de inspección: 07/12/2018

Dirección	Condición del barrio	Solicitud (Ref. Oficio)	Ticket N°
Calle Simón Bolívar y Calle Oe4C	Regular	Oficio No. 1433-2018	2018-161113
	Irregular		
	En proceso de regularización		
Datos del área evaluada	Propietario: Asentamiento Humano de Hecho y Consolidado "Conocoto Sector Andaluz" Clave catastral : 21705 06 006 Clave predial : 277401

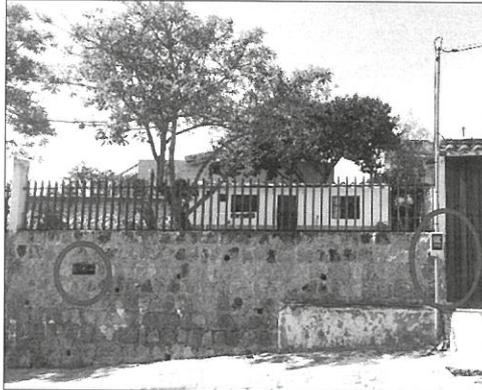
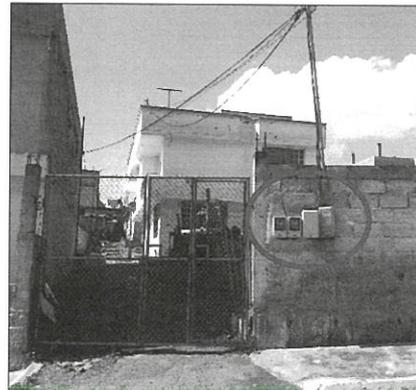
8.1.1 Servicios básicos existentes en el sector.

Uso edificación (vivienda, comercio, industria, educación)	Vivienda.				
Existencia de servicios básicos (si/no)	Energía Eléctrica	Agua potable	Alcantarillado Sanitario	Alcantarillado Pluvial	Telefonía Fija
	Si	Si	No	No	Si
Otro tipo de información física relevante	El pasaje OE4C es empedrada sin cunetas, ni sumideros y tampoco bordillos, mientras que las calles Luis Cordero y Simón Bolívar son adoquinadas y cuentan con bordillos, aceras y sumideros; y, el pasaje S/N es de hormigón sin cunetas ni bordillos, tampoco aceras.

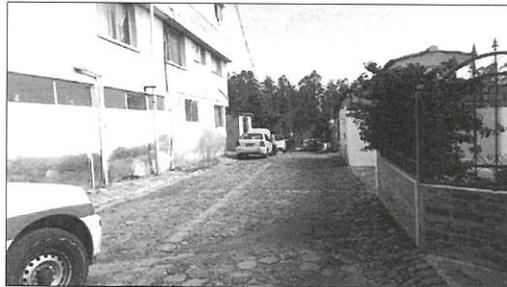
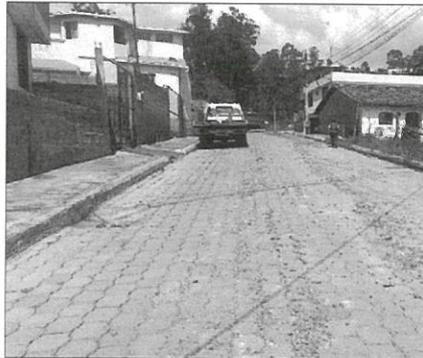
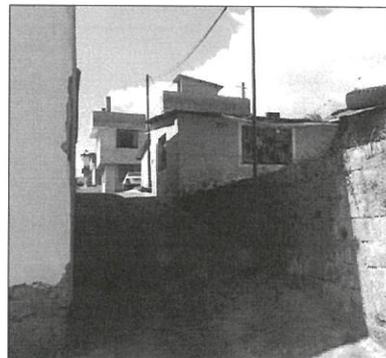
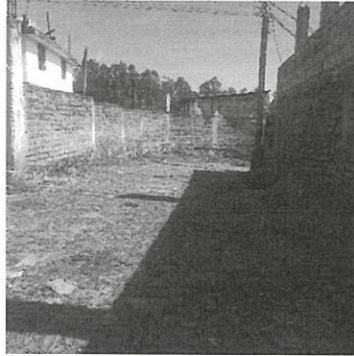
8.1.2 Vías y accesos del AHHYC "ANDALUZ":

Sistema Vial: Al ser el pasaje OE4C empedrado sin cunetas, ni sumideros y tampoco bordillos, la vulnerabilidad física es alta ante fenómenos de erosión especialmente en temporada de lluvia; mientras que las calles Luis Cordero y Simon Bolívar al estar adoquinadas y cuenta con bordillos, aceras y sumideros, presenta una vulnerabilidad física baja; y, el pasaje S/N es de hormigón sin cunetas ni bordillos, tampoco aceras,

por lo que muestra una vulnerabilidad física alta ante fenómenos de erosión especialmente en temporada de lluvia.

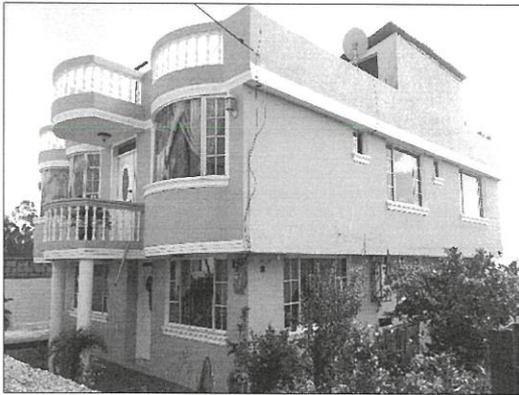
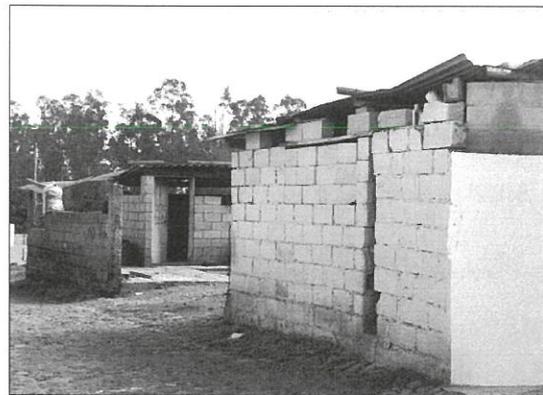
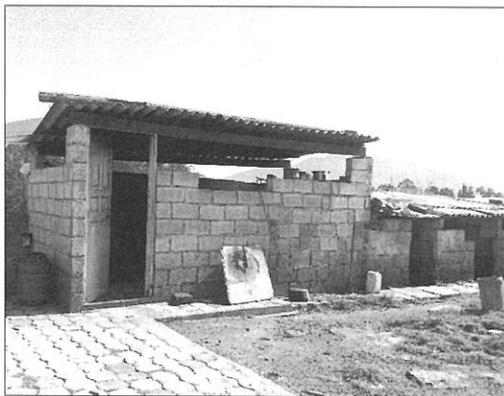
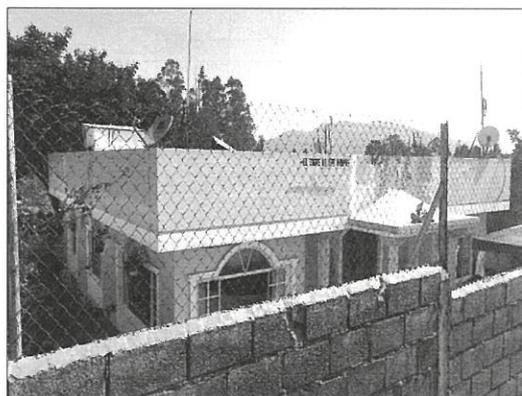
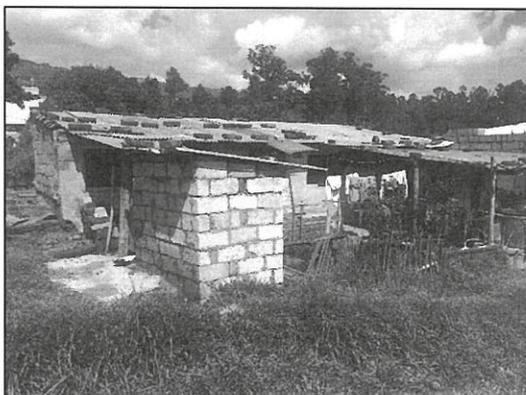
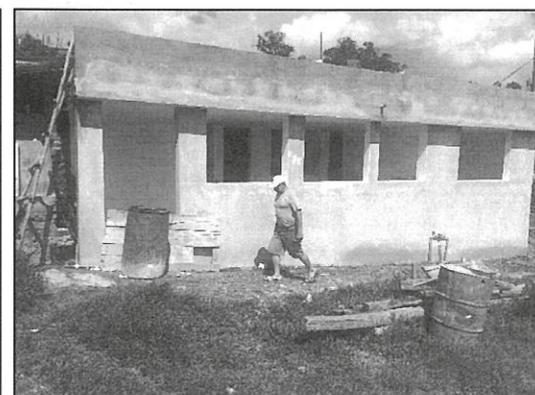
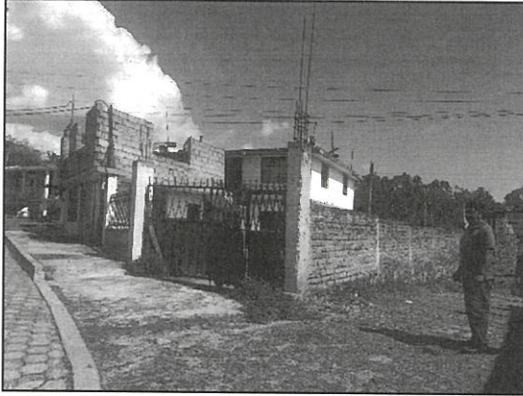
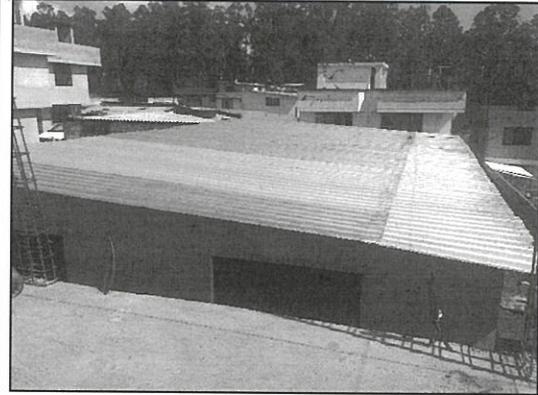
8.1.3. Materiales de las edificaciones construidas en el área en estudio:

Ítem	Descripción
Área	14 lotes, pertenecientes al barrio "Conocoto Sector Andaluz", con un área total de 7.438,87 m ²
PUOS	Según el Plan de Uso y Ocupación del Suelo del año 2018, el área de Uso Vigente es de tipo Residencia Urbano 2 en su totalidad
Relieve	Los predios evaluados se encuentra ubicados en los 2614 msnm y los 2620 msnm, con una diferencia altitudinal de 6 metros sobre el nivel del mar. Además presenta una forma de relieve de superficies de laderas de pendiente suave, con una inclinación de 5 a 12 grados.
Número de Edificaciones	13 lotes con edificación, representando una consolidación del 92,85 %.
Tipos edificación : Casa/edificio de departamentos/Med iagua (Construcción Informal)/Otro (especificar)	Al tratarse de una inspección visual, no se realizó ninguna prueba de tipo exploratorio, ni de remoción de materiales, sino de la evaluación de las edificaciones observadas exteriormente a los elementos estructurales y no estructurales, así como de los materiales de construcción. En el área de análisis se observó estructuras con las siguientes características <ol style="list-style-type: none"> 1. Edificaciones de una planta, que cuentan con sistemas de muros portantes de ladrillo/bloque fijado con mortero (arena, cemento, agua), cubierta con correas de madera/metálicas y planchas de zinc/fibrocemento sujetas con pernos y en algunos casos presionadas empíricamente a gravedad con elementos sueltos como rocas, pedazos de madera y bloques, se identificó que en algunos casos además muestran problemas de humedad y fisuras en los muros portantes. 2. Edificaciones de una planta, conformadas con columnas de hormigón armado, mampostería de bloque fijado con mortero (arena, cemento y agua), cubierta con correas de madera/metálicas y planchas de fibrocemento sujetas con pernos, algunas edificaciones muestran problemas de humedad de la mampostería, porosidad del hormigón y otras tienen retrocesos excesivos en las esquinas (irregularidad en planta). 3. Edificaciones de una planta que constan con sistemas de pórticos (vigas y columnas) de hormigón armado, cubierta de losa de hormigón armado, mampostería de bloque fijada con mortero. 4. Edificaciones de dos plantas, constituidas con sistemas de pórticos de hormigón armado, en el entrespacio y cubierta cuenta con losas de hormigón armado, mampostería de bloque/ladrillo fijado con mortero, algunas edificaciones presentan retrocesos excesivos en las esquinas y ejes estructurales no paralelos

<p>(irregularidades en planta), y otras edificaciones cuentan sobre la losa de cubierta con una construcción menor conformada con sistemas de muros portantes de ladrillo fijada con mortero y cubierta con correas de madera y planchas de fibrocemento.</p> <p>5. Edificaciones de dos plantas, conformadas con sistemas de pórticos de hormigón armado, entrepiso con losa de hormigón armado, cubierta con correas de madera y planchas de fibrocemento, mampostería de bloque fijado con mortero.</p> <p>6. Edificaciones de dos plantas, conformadas con sistemas mixtos metal/hormigón armado, entrepiso con losa de hormigón armado, cubierta con correas de madera y planchas de fibrocemento, mampostería de bloque/ladrillo fijado con mortero.</p> <p>7. Edificación de cinco plantas, constituida por sistemas de pórticos de hormigón armado, en el entrepiso y cubierta cuenta con losas de hormigón armado, mampostería de bloque/ladrillo fijado con mortero, presenta retrocesos excesivos (irregularidad en planta), y tiene patología constructiva del tipo de columna corta.</p> <p>Adicionalmente en el área en análisis se observaron:</p> <ul style="list-style-type: none"> • Construcciones menores constituidas con sistemas de muros portantes de bloque fijado con mortero, cubierta con correas de madera/metálicos y planchas de fibrocemento, se observó inadecuado trabe del bloque, problemas de humedad y grietas en los muros portantes; estas construcciones son usadas como bodegas o chancheras. • En el lote 10 existe una mampostería de bloque como protección de un talud de una altura de 1.20 metros aprox, dicha mampostería se encuentra agrietada y con problemas de humedad, en el caso de no realizarse los trabajos respectivos podría incrementar sus afectaciones e inclusive colapsar. • Muros de protección de piedra.

- Por eventos sísmicos: Analizando las patologías estructurales, irregularidades en planta y elevación, sistema estructural de las edificaciones, tipo de mampostería, tipo de cubierta, sistemas de entrepisos, número de pisos, año de construcción, estado de conservación de la edificación, el suelo sobre el cual está cimentada la estructura; se estableció las tipologías constructivas indicadas en el ítem Tipo de Edificaciones de la Sección 2, corresponde a una vulnerabilidad física como se detalla a continuación:

NIVELES DE VULNERABILIDAD	LOTES
BAJA	2, 12
MODERADA	1, 5, 7, 8, 9, 13, 11, 14
ALTA	6, 10
MUY ALTA	- -

- *Se recomienda que los propietarios y/o poseionarios del AHHYC, no construyan más viviendas en el macrolote evaluado, ni aumenten pisos/ plantas sobre las edificaciones existentes, hasta que el proceso de regularización del asentamiento culmine y se determine su normativa de edificabilidad específica que deberá constar en sus respectivos Informes de Regulación Metropolitana (IRM), previa emisión de la licencia de construcción de la autoridad competente que es la Secretaría de Territorio, Hábitat y Vivienda (STHV).*
- *La Unidad Especial Regula Tu Barrio deberá comunicar a la comunidad del AHHYC "Conocoto Sector Andaluz" lo descrito en el presente informe, especialmente la calificación del riesgo ante las diferentes amenazas analizadas y las respectivas recomendaciones técnicas.*

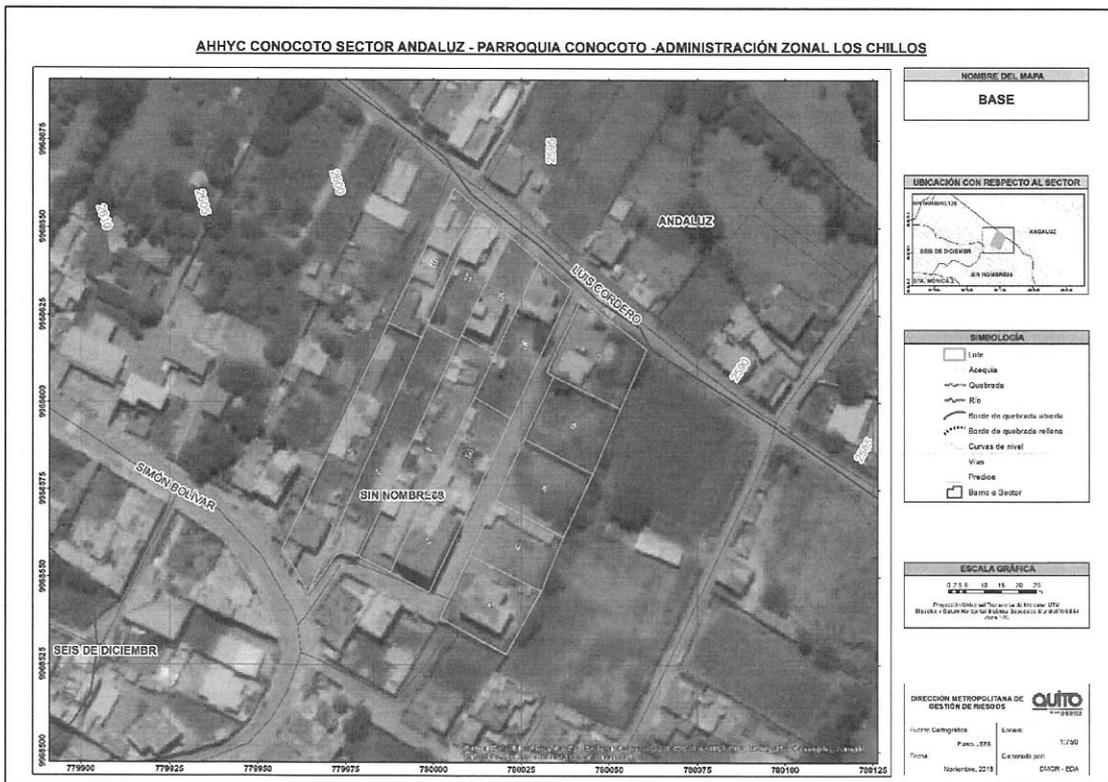
9.1.1 Ubicación.

Coordenadas WGS 84/UTM 17S	Administración Zonal	Parroquia	Nombre del barrio
X: 779970 / Y: 9968544 2601 msnm	LO CHILLOS	CONOCOTO	CONOCOTO SECTOR ANDALUZ

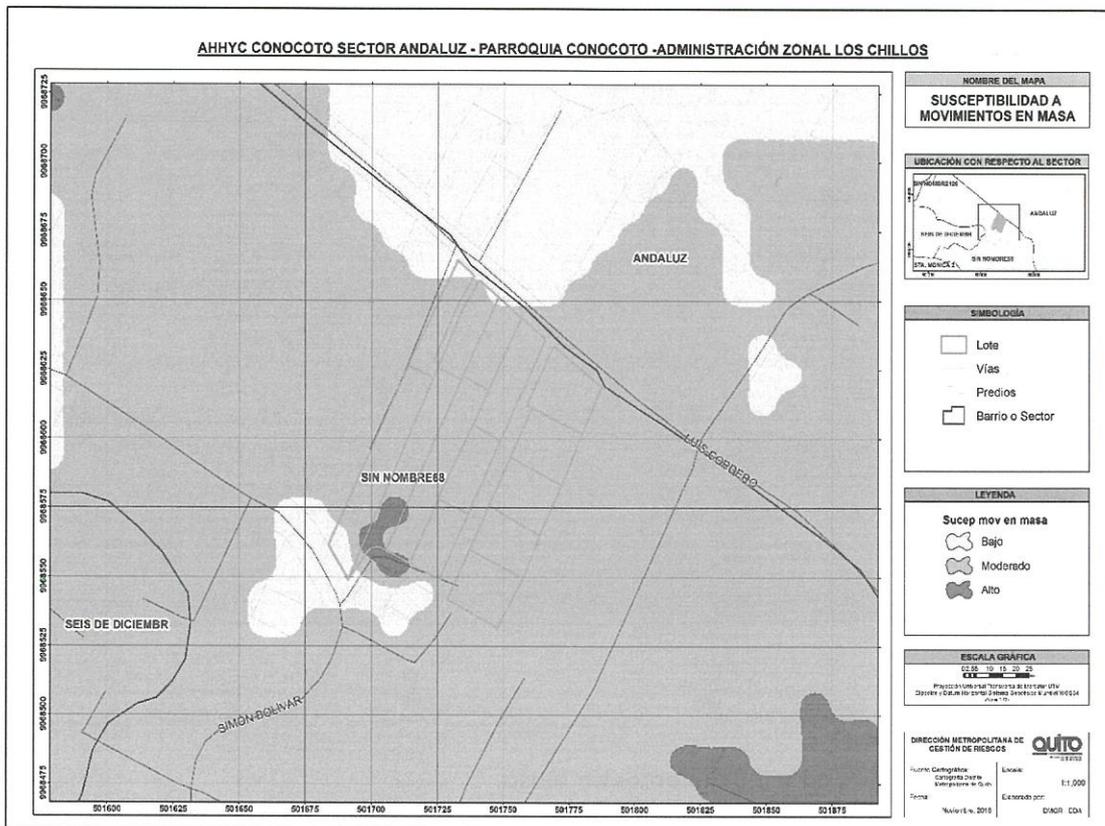
9.1.2 Susceptibilidad a Movimientos en Masa.

El AHHC "Conocoto Sector Andaluz" de la Parroquia Conocoto está ubicado en las estribaciones orientales de la loma Puengasí, en una ladera con pendientes bajas a moderadas (menores a 10°). Geológicamente este sector está dentro de lo que aparentemente corresponde a un abanico aluvial que nace desde el

Debido a sus pendientes, en este asentamiento humano existen cortes de terreno que han generado taludes, está rodeado por accidentes geográficos que representen una amenaza (laderas inestables, quebradas, etc.); por otro lado, el alto grado de consolidación y de servicios básicos, coadyuvan a disminuir los efectos del agua (pluvial y residual) en el suelo, previniendo de esta forma su erosión y saturación.

Por lo expuesto anteriormente se considera que la **Amenaza por Movimientos en Masa es Bajo** en el AHHYC "Conocoto Sector Andaluz".
