**ASENTAMIENTO HUMANO DE HECHO Y
CONSOLIDADO DE INTERÉS SOCIAL DENOMINADO:
BARRIO "VALLE DE SAN JUAN CUARTA ETAPA"**

INFORME DE RIESGOS

Asunto: Alcance y criterio de Informe de Riesgos del AHHYC "Valle San Juan Cuarta Etapa"

INFORME TÉCNICO
Evaluación de Riesgo: Solicitud UERB
Fecha de inspección: 30/11/2018

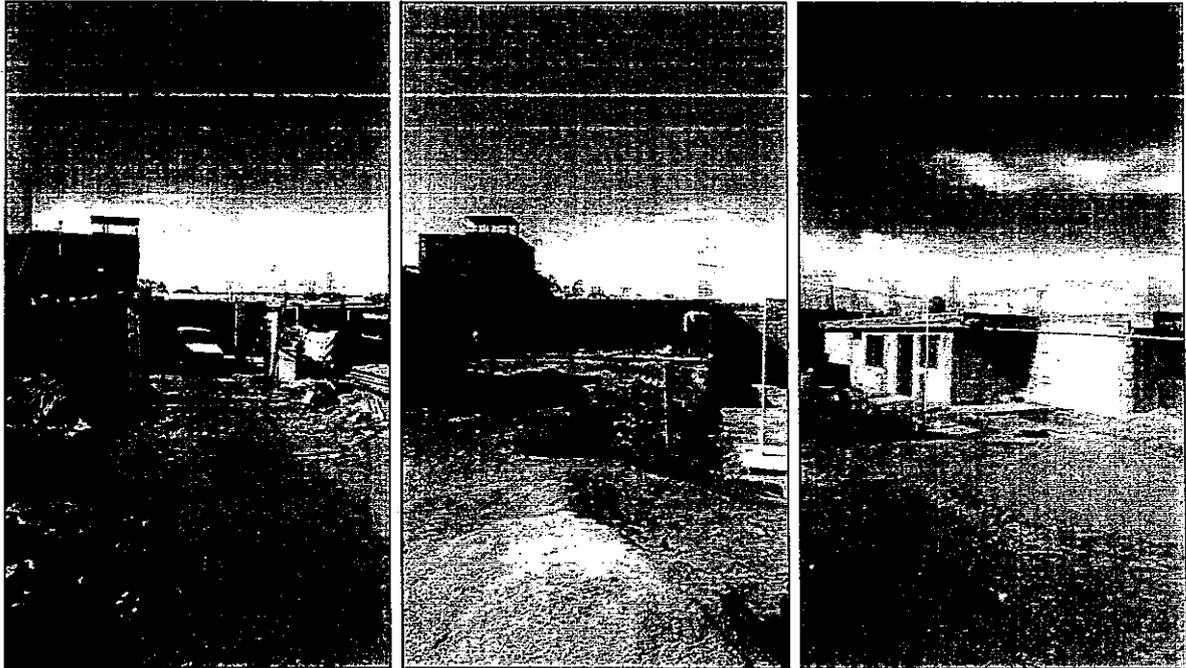
8.1.2 Materiales de las edificaciones construidas en el área en estudio:

Edificación: Es necesario recalcar que al existir lotes sin edificaciones, no se califica la vulnerabilidad física en éstos; y, en los lotes que se encuentran más de una edificación la vulnerabilidad física para el lote será de la edificación de mayor vulnerabilidad.

- Se recomienda que los propietarios y/o posesionarios actuales no construyan viviendas adicionales en el macrolote evaluado, ni aumenten pisos sobre las edificaciones existentes, hasta que el proceso de regularización del asentamiento culmine y se determine su normativa de edificabilidad específica que deberá constar en sus

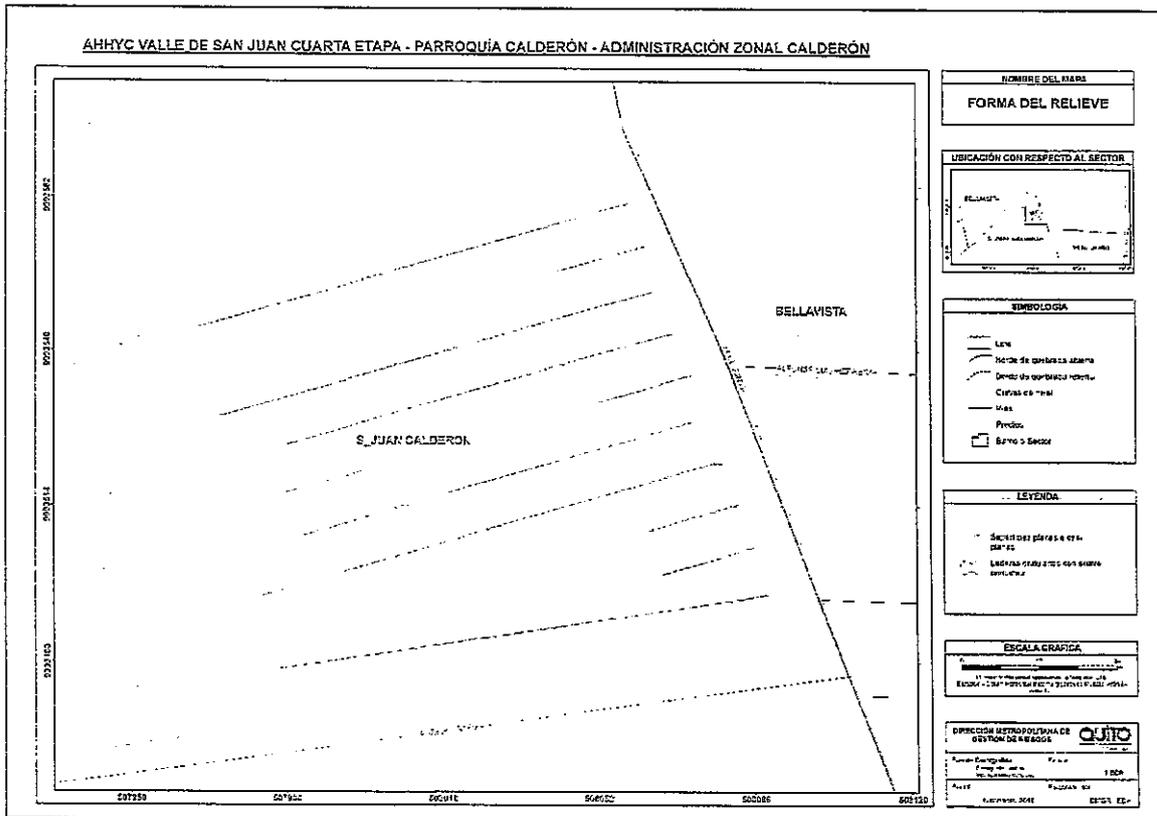
9.1.4 Pendiente.

El AHHYC "Valle de San Juan Cuarta Etapa" de la Parroquia Calderón está ubicado en una meseta de origen tectónico, asociada a la acción del Sistema de Fallas de Quito. Al tratarse de una meseta, la pendiente del terreno es muy baja aunque en el límite occidental de la meseta existe un cambio de pendiente debido a la presencia de una loma con inclinaciones de hasta 10° aproximadamente. Respecto a la litología representativa de la zona, se identificó superficialmente una secuencia piroclástica de cenizas y lapilli de pómez (tefras), cuya potencia varía entre 1,5 a 2,0 metros, que está relacionada con el último período eruptivo del volcán Pululahua (~2.500 años Antes del Presente). Debajo de esta secuencia piroclástica se asume la presencia de la Formación Cangahua con varios metros de potencia, y más abajo, subyaciendo a la Formación Cangahua, se presume que existen depósitos piroclásticos (tefras), brechas volcánicas y sedimentos lacustres que se originaron en diferentes procesos volcánicos y sedimentarios más antiguos. Estas presunciones se describen con base a observaciones y descripciones geológicas realizadas en afloramientos aledaños, ya que en el asentamiento humano evaluado solamente se observó la secuencia piroclástica superficial del Volcán Pululahua.

Debido a las bajas pendientes de la ladera donde se ubica el AHHYC "Valle de San Juan Cuarta Etapa", no existen excavaciones o cortes del terreno que hayan generado taludes de gran altura.
