ASENTAMIENTO HUMANO DE HECHO Y
CONSOLIDADO DE INTERÉS SOCIAL DENOMINADO:
BARRIO "COLINAS DE BELLAVISTA II"

PARROQUIA CALDERÓN

Asunto: Alcance y criterio de Informe de Riesgos del AHHYC "Colinas de Bellavista II"

INFORME TÉCNICO
Evaluación de Riesgo: Solicitud UERB
Fecha de inspección: 27/10/2018

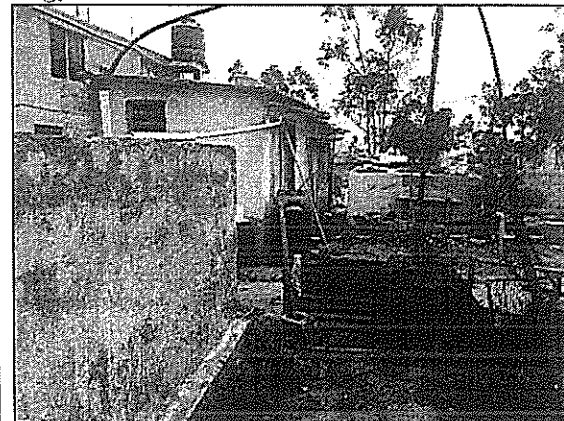
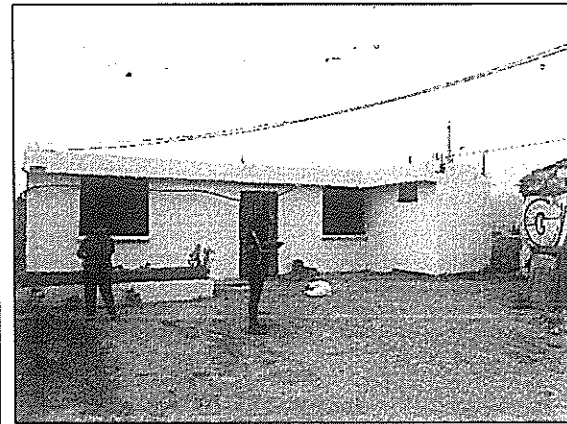
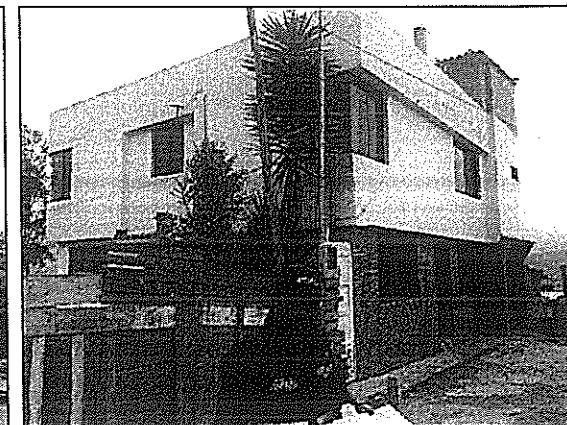
8.1.2 Materiales de las edificaciones construidas alrededor del Área en estudio.

Ítem	Descripción
Área	11 lotes, pertenecientes al barrio "Colinas de Bellavista II", con un área total de 5.710,84 m ²
PUOS	Según el Plan de Uso y Ocupación del Suelo del año 2018, el área de Uso Vigente es de tipo Agrícola Residencial , en su totalidad.
Relieve	Los predios evaluados se encuentra ubicados en los 2802 msnm y los 2790 msnm, con una diferencia altitudinal de doce metros sobre el nivel del mar. Además presenta una forma de relieve. Laderas onduladas con suave pendiente, con una inclinación no mayor a los 16 grados, se encuentran lotes # 04, 05, 09, 10, 11 mientras que los demás lotes en análisis se encuentran en superficies planas a casi planas con inclinación de 2 a 6 grados.
Número de Edificaciones	08 lotes con edificación, representando una consolidación del 72,72 %.
Tipos edificación : Casa/edificio de departamentos/Med agua (Construcción Informal)/Otro (especificar)	<p>Al tratarse de una inspección visual, no se realizó ninguna prueba de tipo exploratorio, ni de remoción de materiales, sino de la evaluación de las edificaciones observadas exteriormente a los elementos estructurales y no estructurales, así como de los materiales de construcción.</p> <p>En el área de análisis se observó estructuras con las siguientes características:</p> <ol style="list-style-type: none"> 1. Edificaciones constituidas con sistemas de muros portantes de bloque fijado con mortero (arena, cemento, agua), cubierta con correas de madera y planchas de fibrocemento sujetas con pernos, así también existe este mismo sistema pero con cubierta de teja. 2. Edificaciones de una planta conformada con sistemas de pórticos de hormigón armado (vigas y columnas), losa de hormigón armado, mampostería de bloque/ladrillo fijado con mortero; una de estas edificaciones tiene patología constructiva: columna corta. 3. Edificaciones de dos plantas, las cuales constan con sistemas de pórticos y losa de hormigón armado en el entrepiso, mampostería de bloque fijado con mortero, cubierta formada con correas de madera y planchas de fibrocemento sujetas con pernos. 4. Edificación de dos plantas, que consta con sistemas de pórticos, losas de entrepiso y cubierta de hormigón armado, mampostería de bloque/ladrillo fijado con mortero; una de estas edificaciones tiene irregularidad en planta y patologías constructivas como columna corta. 5. Edificaciones de tres plantas, las cuales constan con sistemas de pórticos y losa de hormigón armado en el entrepiso, mampostería de bloque fijado con mortero, cubierta formada con correas de madera y planchas de fibrocemento sujetas con pernos y presionado de manera empírica con bloques.

Adicionalmente en el Barrio en análisis se observaron cerramientos con pingos de madera con alambre de púas, pingos de madera con tablas de madera. También se observó construcciones menores de madera con cubierta de fibrocemento presionado empíricamente con rocas, madera, bloque, etc., que son utilizadas como bodegas.				
Uso edificación (vivienda, comercio, industria, educación)	Vivienda.				
Existencia de servicios básicos (si/no)	Energía eléctrica	Agua potable	Alcantarillado sanitario	Alcantarillado Pluvial	Telefonía fija
	SI	NO	NO	NO	NO
Otro tipo de información física relevante	Las calles del barrio son de tierra afirmada, sin cunetas, ni sumideros y tampoco bordillos.
