## INFORME SOCIO-ORGANIZATIVO

**INFORME LEGAL No. 003-UERB-AZEE-2018**  
**REFERENTE AL ASENTAMIENTO HUMANO DE HECHO Y CONSOLIDADO DE INTERES SOCIAL DENOMINADO BARRIO "18 DE AGOSTO"**

**INFORME TÉCNICO N° 003 – UERB-AZEE-2018**

**ASENTAMIENTO HUMANO DE HECHO Y CONSOLIDADO DE INTERÉS SOCIAL  
DENOMINADO: BARRIO “18 DE AGOSTO”, A FAVOR DE SUS COPROPIETARIOS.**

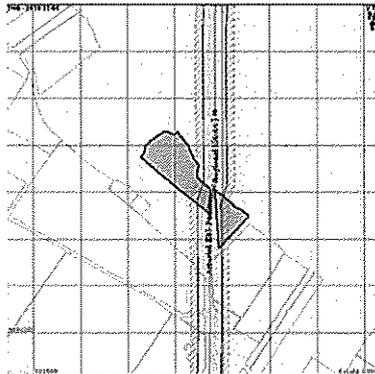
De acuerdo al Mapa PUOS V2 de Categorización y Dimensionamiento Vial, el inmueble antes indicado **SE ENCUENTRA AFECTADO PARCIALMENTE** por el paso de la vía EXPRESA denominada **PERIMETRAL REGIONAL E-35** de ancho 50.00m, como se muestra en el siguiente gráfico:

El informe de replanteo vial y la definición del área de afectación respecto a la PERIMETRAL REGIONAL E35, deberá solicitar al Gobierno Autónomo Descentralizado de la Provincia de Pichincha por ser un tema de su competencia, además que el informe de replanteo y afectación vial por el paso de vías locales y/o pasajes, se deberá solicitar a la Administración Zonal respectiva.

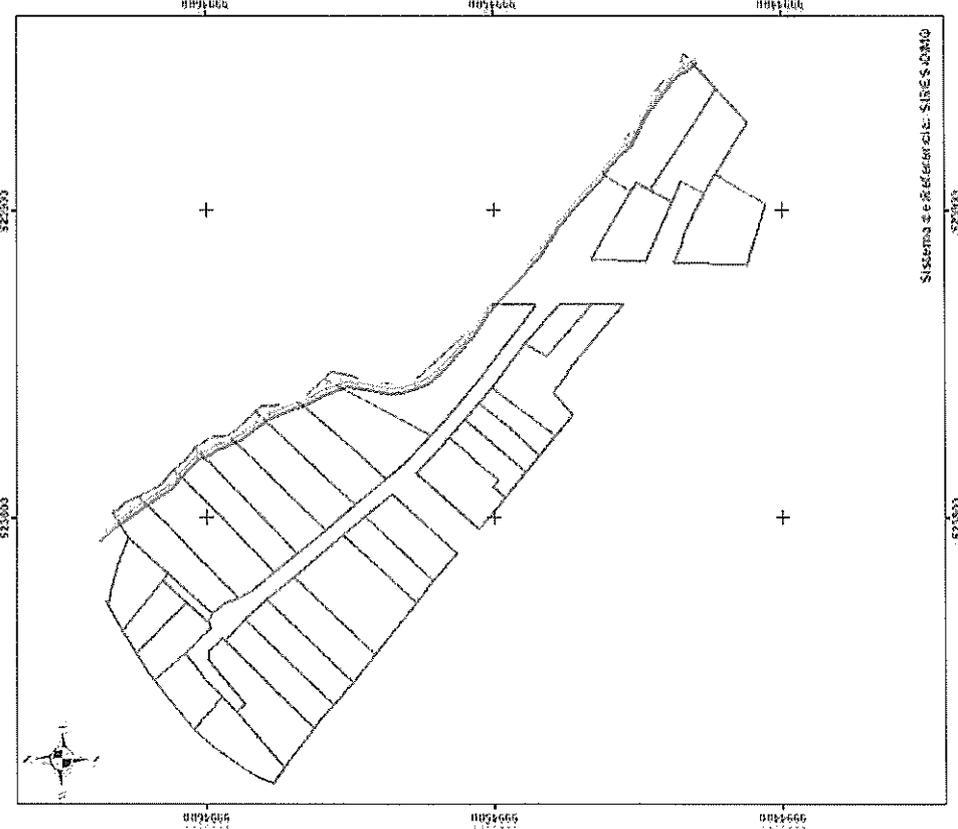
Esta Dependencia le informa que en base a los lotes SIREC-Q, a la restitución del año 2010 escala 1:1.000, fotos aéreas vuelo bajo línea 151 N° 2099-2100, y a los archivos cartográficos del sector, se determinaron los accidentes geográficos existentes en el predio descrito y sus respectivos ángulos de inclinación, que se indica en archivo digital compartido.

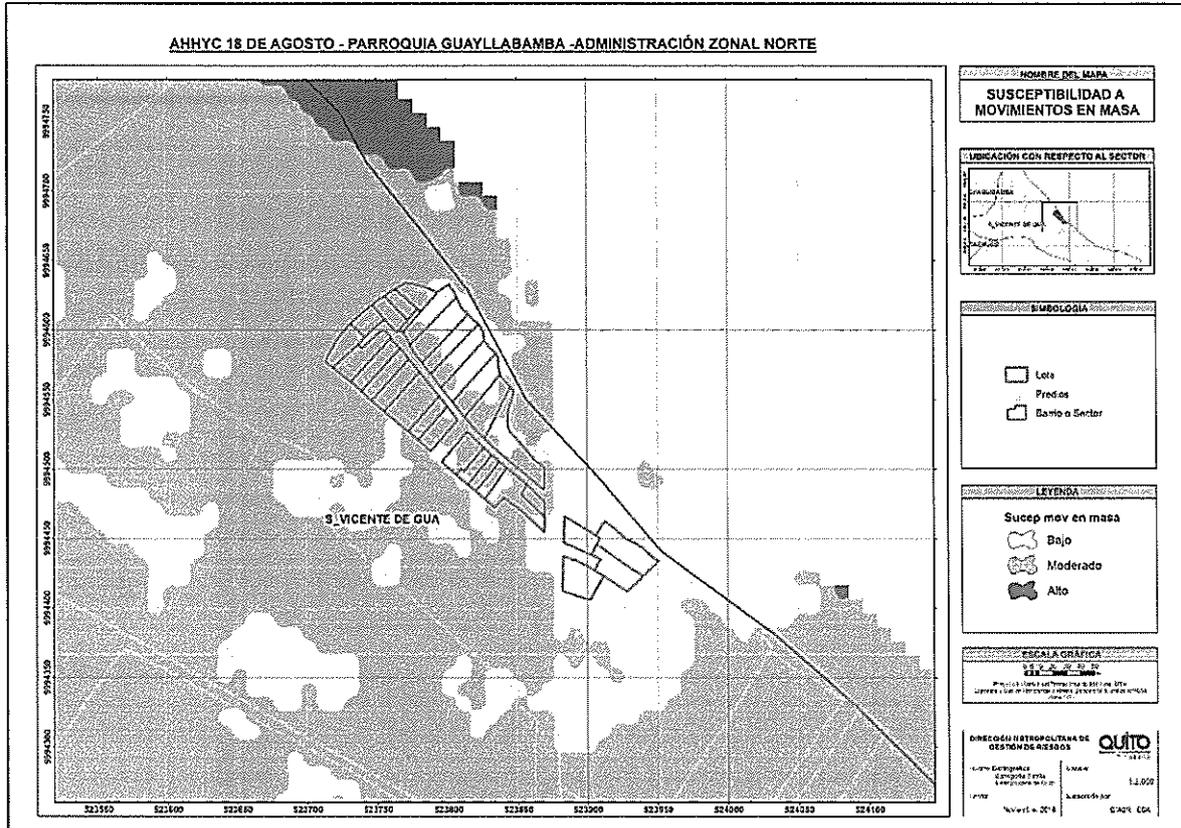
9.1.2 Susceptibilidad a Movimientos en Masa.

- **Riesgo por movimientos en masa:** el AHHYC "18 de Agosto" en general presenta un Riesgo Bajo Mitigable frente a movimientos de remoción en masa. Esto debido a que no se observaron condiciones físicas en el terreno que representen amenaza significativa, así como condiciones de exposición, para que ocurran movimientos en masa que puedan ocasionar daños o pérdidas.
- **Riesgo por eventos sísmicos:** de manera general, todo el AHHYC "18 de Agosto" de la Parroquia Guayllabamba presenta condiciones de Riesgo Moderado Mitigable, debido a la vulnerabilidad de sus construcciones, el tipo de suelo y la cercanía a una fuente sísmica (falla geológica).
- **Riesgo por fenómenos volcánicos:** el principal fenómeno volcánico al que está expuesto el AHHYC "18 de Agosto" de la Parroquia Guayllabamba, así como la región norte del DMQ, es la potencial caída piroclastos (material sólido de tamaño
