Asunto: Alcance y criterio de Informe de Riesgos del AHHYC "Praderas de Caspigasi"

Al respecto, me permito remitirle el criterio referente al Informe Técnico No.316-AT-DMGR-2018 el cual contiene la calificación de riesgo del asentamiento humano de hecho y consolidado "Praderas de Caspigasi", ubicado en la parroquia San Antonio perteneciente a la administración zonal La Delicia.

INFORME TÉCNICO
Evaluación de Riesgo: Solicitud UERB
Fecha de inspección: 13/10/2018

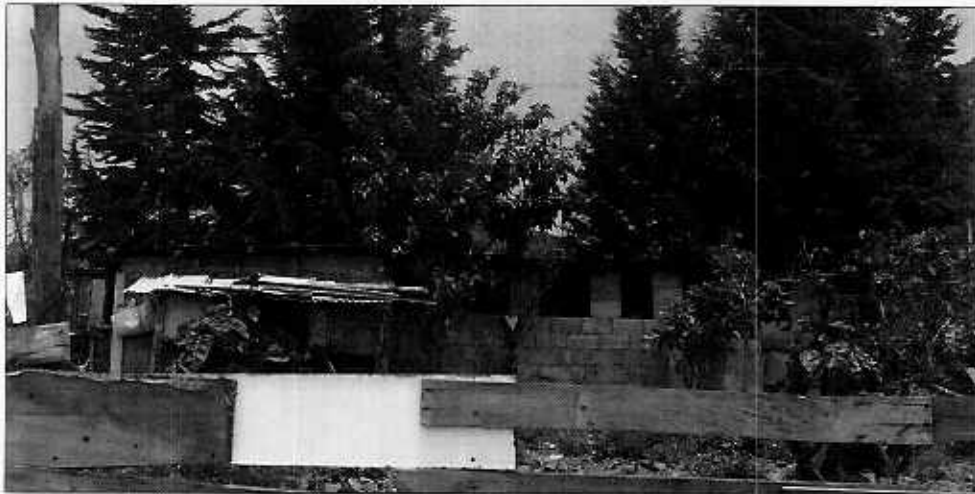
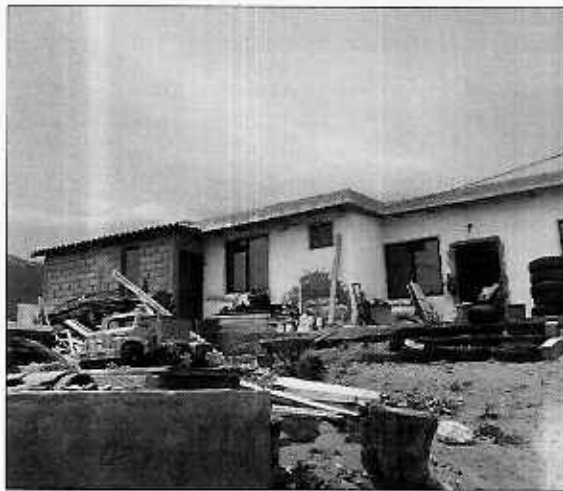
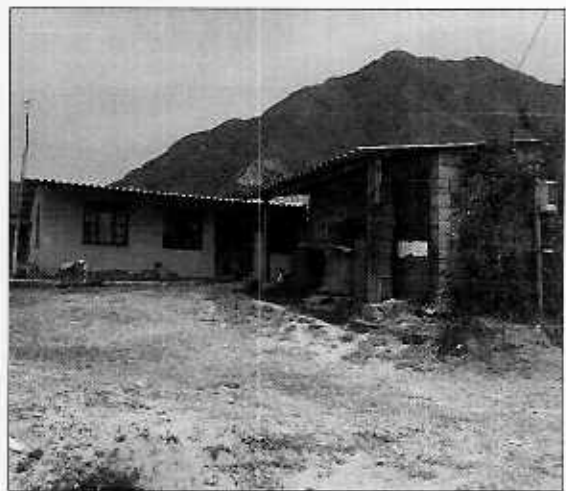
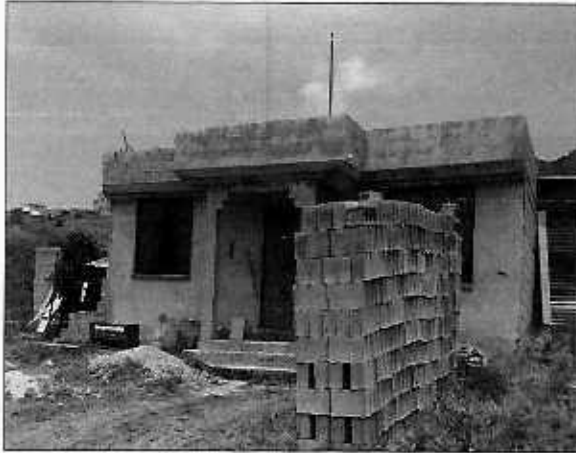
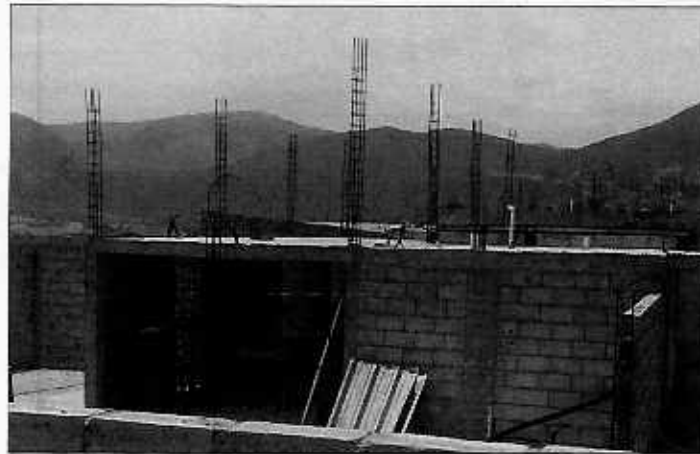
8.1.3 Materiales de las edificaciones construidas en el área en estudio:

- Por movimientos en masas: Considerando principalmente la exposición de las edificaciones ante movimientos en masa, además el sistema estructural, tipo de material de la mampostería, tipo de cubierta, número de pisos, año de construcción, estado de conservación de la edificación, se determina lo siguiente:

- Por eventos sísmicos: Analizando las patologías estructurales, irregularidades en planta y elevación, sistema estructural de las edificaciones, tipo de mampostería, tipo de cubierta, sistemas de entrepisos, número de pisos, año de construcción, estado de conservación de la edificación, el suelo sobre el cual está cimentada la estructura; se estableció para la tipología constructiva indicada en el ítem Tipo de Edificaciones de la Sección 2, corresponde a una vulnerabilidad física como se detalla a continuación:

- Por eventos volcánicos: Analizando el tipo de cubierta, número de pisos, material de paredes, sistema estructural, estado de conservación, año de construcción; la tipología constructiva indicada en el ítem Tipo de Edificaciones de la Sección 2, corresponde a una vulnerabilidad física:

- Se recomienda que los propietarios y/o poseionarios actuales no construyan más viviendas en el macrolote evaluado, ni aumenten pisos sobre las edificaciones existentes, hasta que el proceso de regularización del asentamiento culmine y se determine su normativa de edificabilidad específica que deberá constar en sus respectivos Informes de Regulación Metropolitana, previa emisión de la licencia de construcción de la autoridad competente.

- Posterior a la regularización del AHHYC "Praderas de Caspigasi", las edificaciones en proceso de construcción, aumento en planta o elevación y demás edificaciones dentro del área en análisis, que no dispongan de un diseño estructural o algún tipo de asesoría técnica, los propietarios deberán contratar a un especialista (Ingeniero/a Civil), para que realice evaluaciones estructurales de las viviendas y proponga alternativas de reparación y/o reforzamiento estructural en caso de ameritarlo.
