Asunto: Actualización de Informe de calificación de riesgo para posible adjudicación en predio No. 55006

INFORME TÉCNICO

Informe de Calificación de Riesgo - Adjudicación
 Predio No. 55006, Los Cipreses, Parroquia Carcelén
 Fecha de inspección: 03/07/2020

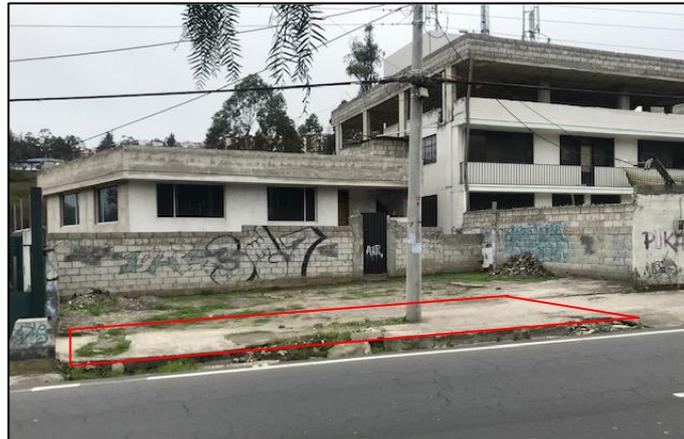
5.1.1 Predio inspeccionado:

<p>volviéndose propensa a ser deslizada.</p> <p>DESCRIPCIÓN DE AMENAZAS:</p> <p>El peligro por fenómenos de inestabilidad de terrenos está relacionado con el tipo de las pendientes, la litología y la ocurrencia de deslizamientos (antiguos y recientes), entre otro tipo de movimientos en masa, y en casos de presentarse intensas lluvias, como flujos de lodo y escombros.</p> <p>De la información general disponible en esta dependencia, se define que la zona de posible adjudicación tiene moderada susceptibilidad ante la generación de movimientos en masa (Mapa 6.3).</p> <p>El territorio del DMQ está expuesto a los efectos negativos de terremotos que pueden ser originados en distintas fuentes sísmicas como la zona de subducción frente a la margen costera y fallas geológicas corticales al interior del territorio continental de Ecuador. Debido a su proximidad, el Sistema de Fallas Inversas de Quito (SFIQ) es considerado como la fuente sísmica de mayor peligrosidad para el DMQ. Este sistema de fallas se prolonga aproximadamente 60 km de longitud, en sentido Norte-Sur, desde San Antonio de Pichincha hasta Tambillo, con un buzamiento promedio de 55° hacia el Occidente. En tal virtud se considera que el nivel de amenaza ante un sismo en el sector, es de moderado.</p> <p>En lo concerniente a amenazas volcánicas el predio está expuesto a las caídas de cenizas de los centros volcánicos cercanos como son los volcanes de Guagua Pichincha, Cayambe y Reventador.</p> <p>Además, se tienen amenazas de tipo antrópico, como incendios forestales debido a que predio cuenta con amplias zonas con cobertura vegetal que podrían servir de combustible en caso de presentarse un siniestro e incendios estructurales en cualquiera de las construcciones del predio, por lo cual debe contar con un adecuado sistema de contra incendios.</p> <p>USO Y OCUPACIÓN:</p> <p>Según el Informe de Regulación Metropolitana (IRM), el predio No. 55006 presenta dos zonificaciones:</p> <ul style="list-style-type: none"> - A2 (A603-35); Forma de ocupación de suelo: (A) Aislada; Clasificación del suelo: (SU) Suelo urbano; Uso del Suelo: (RU3) Residencial Urbano 3; Factibilidad de Servicios básicos: Si; Número de pisos permitidos: 3. (Mapa 6.4). - A31 (PQ); Forma de ocupación de suelo: (A) Aislada; Clasificación del suelo: (SRU) Suelo rural; Uso del Suelo: (PE/CPN) Protección Ecológica/Conservación del Patrimonio; Factibilidad de Servicios básicos: No; Número de pisos permitidos: 0. (Mapa 6.4). <p>VULNERABILIDADES:</p> <p>La franja de terreno solicitada para probable adjudicación se encuentra ubicada en la parte frontal del predio y no tiene ningún elemento constructivo sobre la misma, por lo cual se tienen bajos niveles de vulnerabilidad (Respaldo Fotográfico 5.1)</p>

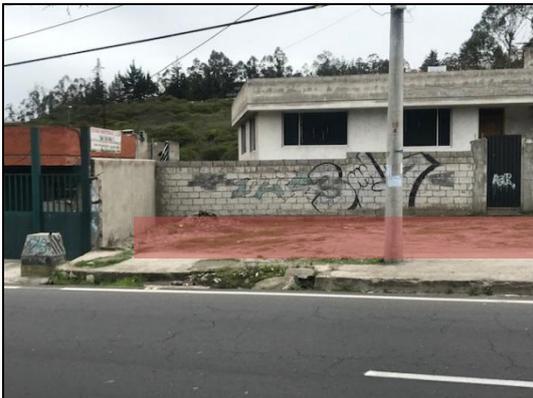
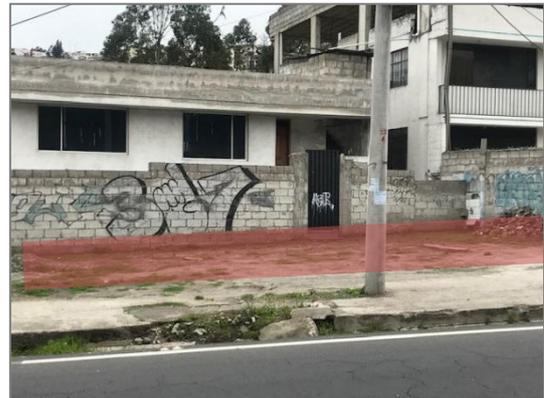
5.1.2 Área en inspección, posible adjudicación:

Área solicitada para posible adjudicación

- En caso eventual de ejecutarse obras constructivas sobre la franja rellena solicitada en adjudicación, el propietario deberá cumplir con la normativa metropolitana afines, como ejecución de estudios geológicos-geotécnicos de suelo para determinar la capacidad portante del terreno relleno en función al proyecto a implementar en el lugar, estos estudios deberán ser revisados y validados por la Dirección Metropolitana de Gestión de Riesgos, conjuntamente con la solicitud de emisión de licencia de habilitación de suelo y permiso de edificabilidad para la construcción de cualquier tipo ante las entidades pertinentes para garantizar que ésta cumpla con los parámetros técnicos que demuestren su estabilidad.

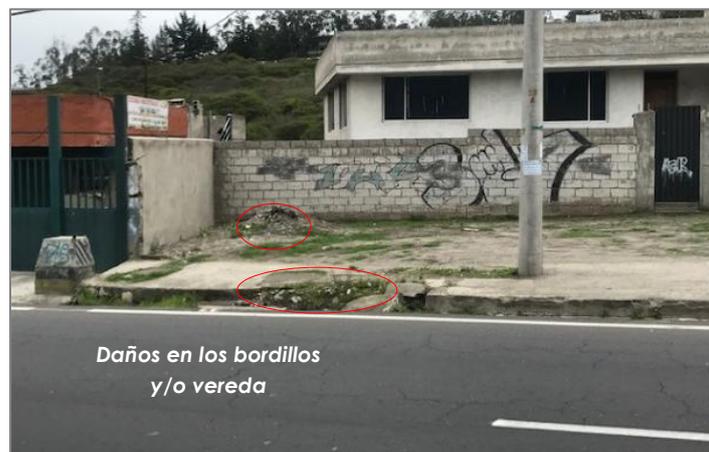
Fachada frontal de Predio

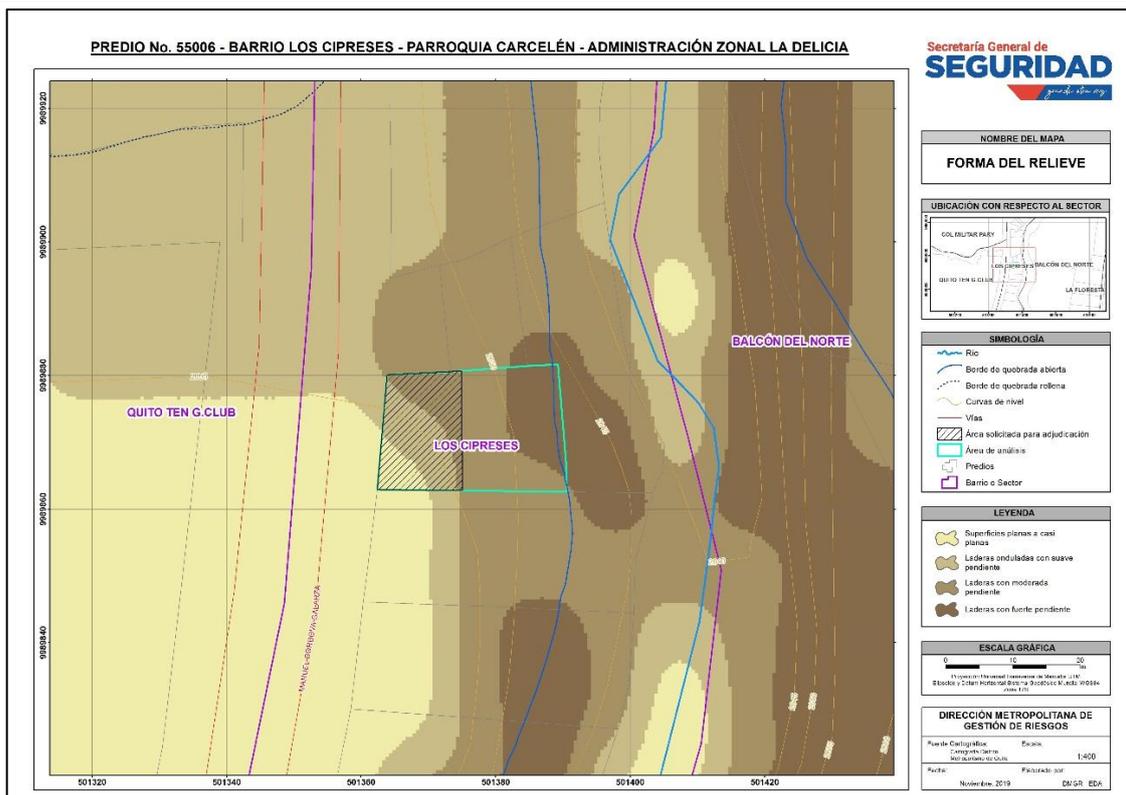
6.2 Mapa de Pendientes

2.2. Observaciones	<p>CARACTERÍSTICAS GENERALES DEL TERRENO:</p> <p>DESCRIPCIÓN GEOLÓGICA</p> <p>El área inspeccionada presenta un terreno de superficie plana a casi plana, además de laderas onduladas con suave pendiente con una inclinación no mayor de los 15° grados respecto a la superficie. (Mapa 6.2).</p> <p>Morfológicamente el predio inspeccionado se encuentra en la parte baja de la estribación oriental del levantamiento en el cual se asienta el Instituto Psiquiátrico Sagrado Corazón, forma parte de un cono de deyección, está demarcado por dos drenajes de tipo dendrítico paralelo en estado juvenil, cuya forma está en "V", que descienden hacia el río Del Colegio, en su trayectoria se aprecia la profundización y erosión de los materiales que componen las laderas de las quebradas.</p> <p>Respecto a la litología representativa de la zona, el subsuelo está constituido superficialmente por capas o niveles de cenizas volcánicas (tefras). El espesor de esta secuencia de cenizas es de algunas decenas de centímetros. Debajo de las tefras se presenta la Formación Cangahua, conformada por unidades intercaladas de tobas y capas de lapilli de pómez blanca. Las tobas generalmente tienen colores café-amarillento, de textura limo-arenosa, siendo moderadamente cohesiva y consolidada.</p> <p>De las observaciones en las inmediaciones del lugar se conoce que la litología predominante es Cangahua, cubierta por un nivel de suelo orgánico con vegetación tipo arbustiva (Respaldo Fotográfico 5.1). La Cangahua tiene características particulares de estabilidad, en condiciones secas se presenta como un material estable y muy compacto, sin embargo al aumentar su contenido de humedad (periodos de intensas lluvias) pierde sus características de estabilidad</p>
