**Asunto:** Informe de calificación de riesgo para  
adjudicación en predio No. 433037

**INFORME TÉCNICO**  
**CALIFICACIÓN DE RIESGO - ADJUDICACIÓN**  
Predio No. 433037 C.C. 13108-02-003, Propietario: NICOLALDE LOPEZ CARLOS XAVIER Y OTROS

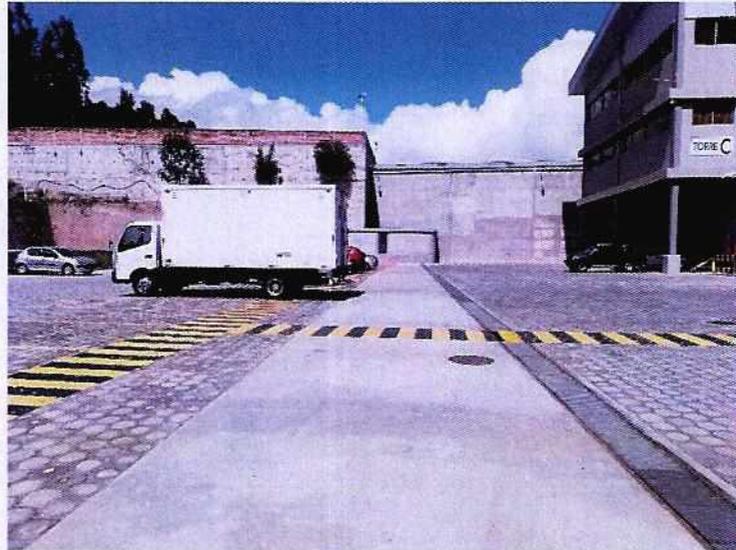
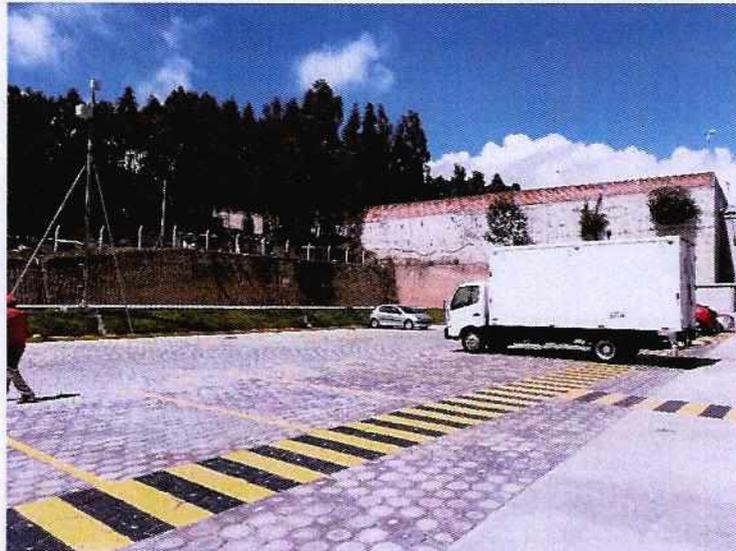
5.1.1 Predio inspeccionado

<p><b>USO Y OCUPACIÓN:</b></p> <p>El predio N° 198771 de acuerdo a la información disponible establecida en el Informe de Regularización Metropolitana (IRM), presenta zonificación:</p> <ul style="list-style-type: none"> <li>- A13 (A804i-60); Forma de ocupación de suelo: (A) Aislada; Clasificación del suelo: (SU) Suelo urbano; Uso principal: (I3) Industrial 3; Factibilidad de Servicios básicos: Si; Número de pisos permitidos: 4. (<b>Mapa 5.2.4</b>).</li> </ul> <p><b>VULNERABILIDAD DE ELEMENTOS EXPUESTOS:</b></p> <p>Actualmente en el área solicitada para adjudicación y según la versión del propietario de inmueble, en el área de relleno se encuentra implementado un colector cuya construcción fue realizada bajo la supervisión de la EPMAPS, quienes realizan revisiones frecuentes al estado de la infraestructura, sin embargo el mantenimiento del mismo corre de cuenta de la empresa. Colindante a la esta área se encuentra la zona de parqueaderos por lo que no existen estructuras que estén construidas sobre el área de solicitada para adjudicación (<b>5.1 Soporte Fotográfico</b>).</p>

- El área solicitada en adjudicación corresponde a un relleno en la quebrada Carretas ubicada en la parte posterior del predio, como lo corrobora el oficio DMC-CE-12633 emitido por la Dirección Metropolitana de Catastro en octubre de 2018, adjunto en el expediente.
- Por lo tanto en las condiciones actuales, el nivel de **amenaza** se lo considera **bajo** frente a **movimientos en masa** de tipo deslizamientos y **medio** frente a movimientos en masa de tipo **subsistencia**; **moderado** frente a la **amenaza sísmica**; y, **bajo** frente a la **amenaza volcánica**.
- En base al análisis realizado durante la evaluación del predio propiedad de la señora Nicolalde López Carlos Xavier y Otros, la calificación de niveles de amenazas a las cuales se encuentra expuesta el área del terreno solicitada en adjudicación, se considera que se puede continuar con el trámite de adjudicación.

- Se recomienda al propietario, evitar la construcción en el área solicitada a adjudicar, y en caso de que el proceso sea favorable, se mantenga el predio en condiciones de seguridad y salubridad a fin de proteger de posibles afectaciones a los moradores y a las infraestructuras públicas y privadas presentes en la zona.

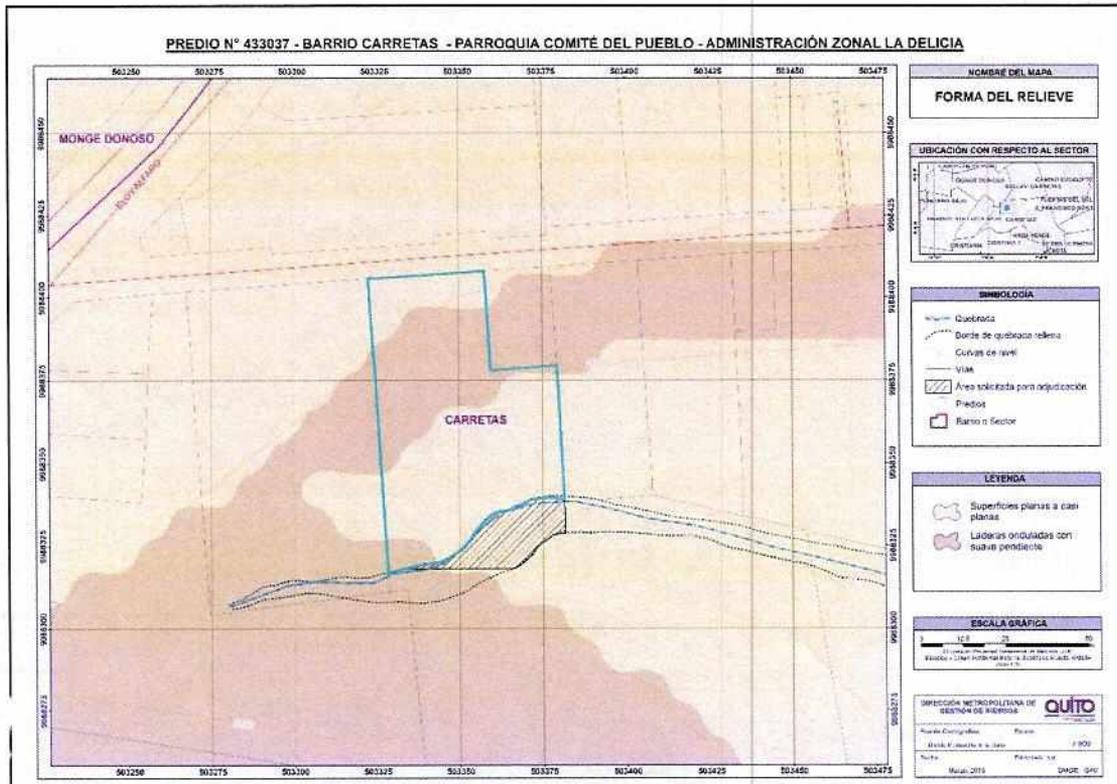
5.2.2 Forma del Relieve

De la información general disponible en esta dependencia se conoce que la zona tiene **Susceptibilidad baja** a la generación de movimientos en masa de tipo deslizamientos ya que se encuentra en pendientes bajas. Por otra parte se debe tomar en cuenta que el área solicitada para adjudicación se encuentra sobre relleno de quebrada lo que podría producir asentamientos de material de relleno del cual se desconoce las características y procedimientos de compactación. (**Mapa 5.2.3**).
