## INFORMES DE RIESGOS

Asunto: Alcance y criterio de Informe de Riesgos - AHHYC "Cristales del Valle"

**INFORME TÉCNICO**  
**Evaluación de Riesgo: Solicitud UERB**

Identificación	Administración Zonal	Parroquia	Nombre del barrio
N: 750136; Y: 9989061 Z: 2502 msnm aprox.	LOS CHILLOS	CONOCOTO	CRISTALES DEL VALLE, SECTOR ANDALUZ

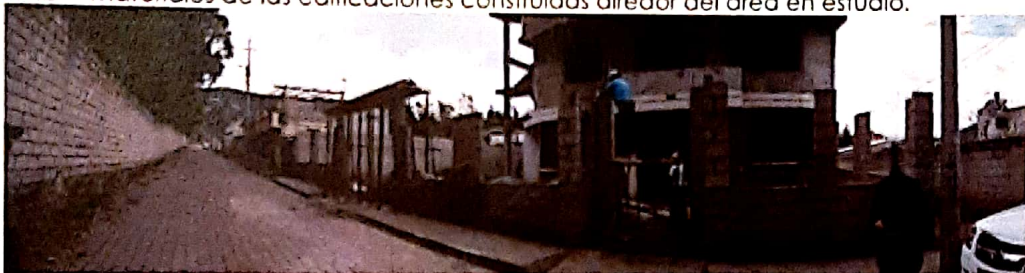
Tipos edificación : Casa/edificio de departamentos/Med. agua (Construcción Informal)	Construcciones informales en hormigón y cemento armado, mampostería trabada y cubiertas con zinc y eternit (mediaguas); el tipo de construcciones fueron determinadas mediante visita de campo, levantamiento planimétrico e imágenes de Google Earth; Además en el lugar existen casas de una dos y tres plantas.				
Uso edificación	Vivienda.				
Existencia de servicios básicos (si/no)	<b>Energía eléctrica</b>	<b>Agua potable</b>	<b>Alcantarillado sanitario</b>	<b>Alcantarillado Pluvial</b>	<b>Telefonía fija</b>
	SI	SI	70%	60%	SI
Otro tipo de información física relevante	Su acceso es por la Autopista General Rumiñahui y la calle Antonio Conforte. Las calles del barrio Cristales del Valle sector Andaluz se encuentra adoquinado y los pasajes son de tierra afirmada. Se observa que no concluyen las obras para el manejo de aguas servidas y de escorrentía. Por la parte norte limita con la quebrada Yanahuaycu.

8.1.2 Materiales de las edificaciones construidas alrededor del area en estudio.

- Se recomienda que los propietarios y/o poseedores actuales no construyan más viviendas en el AHHYC evaluado, ni aumenten pisos sobre las edificaciones existentes, hasta que el proceso de regularización del asentamiento culmine y se determine su normativa de edificabilidad específica que deberá constar en sus respectivos Informes de Regulación Metropolitana, previa emisión de la licencia de construcción de la autoridad competente.

- Posterior a la regularización del AHHYC "Cristales del Valle", las edificaciones en proceso de construcción, aumento en planta o elevación y demás edificaciones dentro del área en análisis, que no dispongan de un diseño estructural o algún tipo de asesoría técnica, los propietarios deberán contratar a un especialista (Ingeniero/a Civil), para que realice evaluaciones estructurales de las viviendas y proponga alternativas de reparación y/o reforzamiento estructural en caso de ameritarlo.

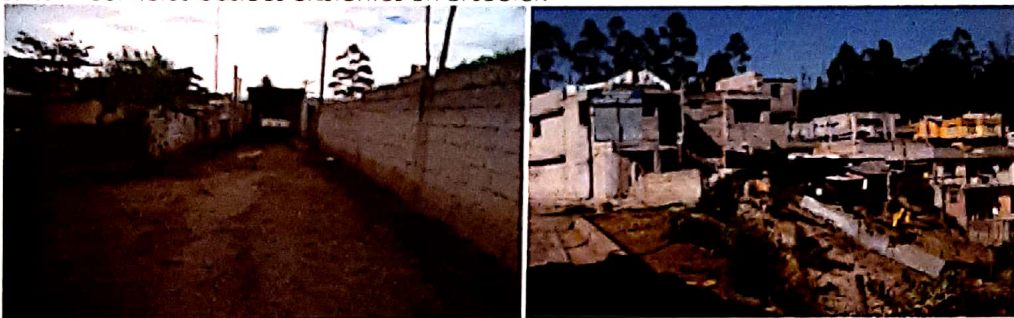
8.1.3 Servicios básicos existentes en el sector.

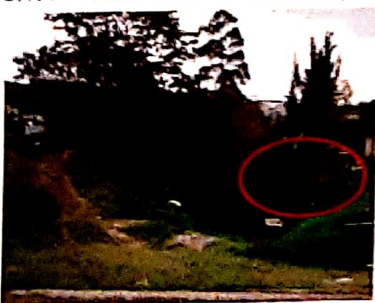
Morfológicamente el AHHYC "Cristales del Valle" se encuentra en el pie de un gran deslizamiento ocurrido a la altura de la Forestal y que abarca varios barrios y asentamientos a lo largo de su morfología, el barrio se encuentra asentado sobre laderas desde muy suaves a muy fuertes, específicamente la quebrada Yanahuaico que tiene pendientes de moderadas a fuertes. El sector inspeccionado forma parte de la quebrada Yanahuaico que en el sitio tiene unas pendientes fuertes y una profundidad de alrededor de 12 metros.

Litológicamente el AHHYC "Cristales del Valle" se encuentra conformado por materiales de tipo Cangahua pero que por la actividad del gran deslizamiento ha sido retrabajada, compactada y deformada. Dentro de las capas gruesas de Cangahua se reconocen horizontes o capas deformadas de pómez y cenizas. La Cangahua es un material que en condiciones secas tiene una buenas características de estabilidad y compactación lo cual permite realizar cimentaciones para diversas tipologías de construcción, sin embargo con un incremento en la humedad y saturación producidas en temporadas lluviosas este material pierde esas características de estabilidad volviéndose propensa a sufrir desplazamientos, lo que en el lenguaje popular se conoce como derrumbes, caídas, etc.

8.1.4 Pendiente del sector y uso del suelo ( construcción y cortes del terreno).

- Los propietarios/poseedores deben contratar a un especialista geotécnico para que realice los estudios técnicos necesarios, como lo establece la Norma Ecuatoriana de Construcción vigente y su respectiva Guía Práctica (NEC-SE-GC), y determine las alternativas de mitigación del riesgo adecuadas según las características topográficas, geológicas, hidrogeológicas y mecánicas del suelo que conforma los taludes y cercanías a la quebrada. Los estudios técnicos y diseños de las alternativas de mitigación seleccionadas no deberán ser considerados como requisitos durante la etapa de regularización del asentamiento humano evaluado.

- Los propietarios/poseedores de los lotes de "Cristales del Valle" no deben realizar más construcciones en las cercanías de la quebrada colindante a fin de disminuir la exposición de las estructuras implementadas.
