**INFORME SOCIO - ORGANIZATIVO N° 012 – UERB-AZCA-2018
 ASENTAMIENTO HUMANO DE HECHO Y CONSOLIDADO DE INTERÉS SOCIAL
 DENOMINADO: BARRIO “DANIEL MONTOYA SEGUNDA ETAPA”, A FAVOR DE
 SUS COPROPIETARIOS.**

INFORME TÉCNICO N° 012- UERB-AZCA-2018

ASENTAMIENTO HUMANO DE HECHO Y CONSOLIDADO DE INTERÉS SOCIAL DENOMINADO: BARRIO "DANIEL MONTOYA SEGUNDA ETAPA", A FAVOR DE SUS COPROPIETARIOS.

INFORME TÉCNICO
Evaluación de Riesgo: Solicitud UERB
Fecha de Inspección: 13/10/2018

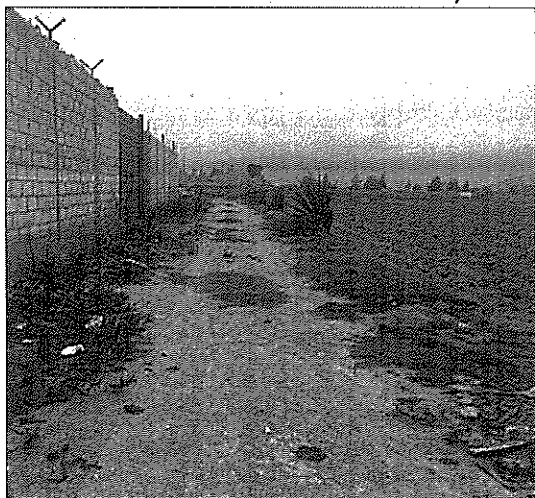
8.1.1 Vías del AHHYC "Daniel Montoya 1 Etapa 2".

Otro tipo de información física relevante	De acuerdo a la geodatabase disponible en esta Dirección por los lotes 1 y 2 atraviesa un borde de quebrada rellena. La calle Gonzalo Córdova es de suelo natural afirmada y no cuenta con sistemas de conducción de aguas lluvias.
---	--
