INFORME SOCIO - ORGANIZATIVO
N° 0014- UERB-OC-2016

INFORME TÉCNICO N° 09-UERB-OC-2016

INFORME TÉCNICO CABIDAS, LINDEROS, COORDENADAS No 084-AHH-2016

ASENTAMIENTO HUMANO DE HECHO Y CONSOLIDADO DENOMINADO "LA FLORIDA"

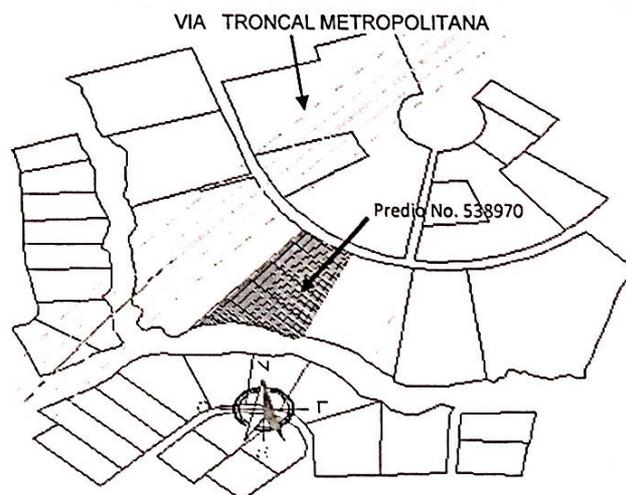
Gráfico No. 1

Por lo expuesto, se procede a revisar el archivo que contiene la base predial con proyectos perimetrales, en el que se determina que el predio ubicado en la Parroquia de Conocoto sector "La Florida", el lote propiedad del Sr. Falconi Machado Ángel Arturo se encuentra ubicado fuera del área de afectación de la Vía denominada "Troncal Metropolitana", como se indica en el gráfico No.1.

Revisado el trazado gráfico vial se determina que NO existe afectación del predio arriba descrito por el proyecto de ampliación, modificación o construcción localizado en este sector, es importante tomar en cuenta que por la topografía del terreno pude o no variar el trazado final.

El Predio No. 538970 **NO** se encuentra afectado por construcción o ampliación de la Vía denominada "Troncal Metropolitana"

Tomar en cuenta los requerimientos que la Administración Zonal realice en el Informe de Regulación Metropolitana.

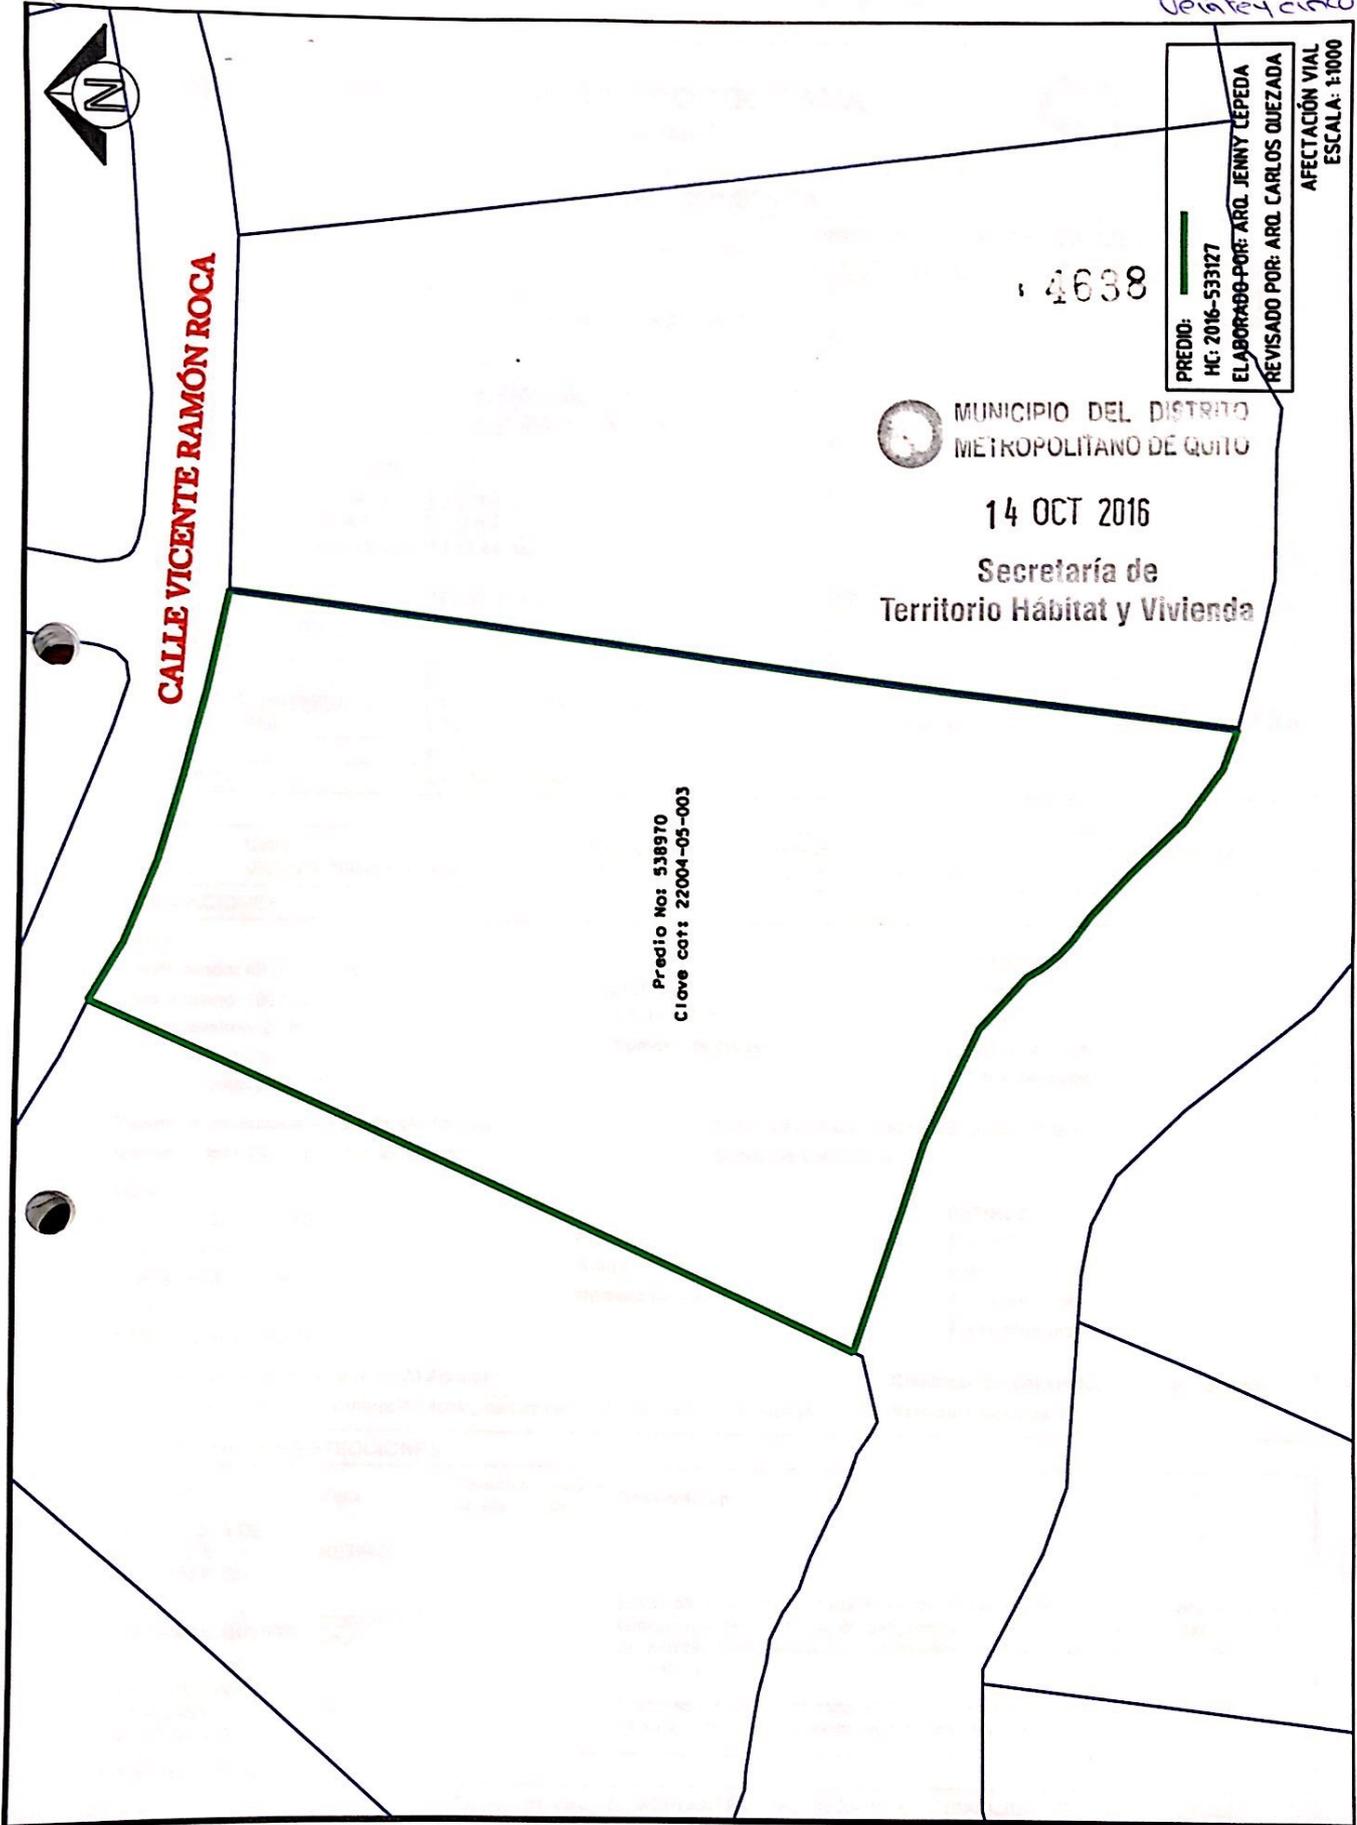
PREPIO: 4638
 HC: 2016-533127
 ELABORADO POR: ARO. JENNY LEPEDA
 REVISADO POR: ARO. CARLOS QUEZADA
 AFECTACIÓN VIAL
 ESCALA: 1:1000

Al respecto, y de acuerdo al Mapa PUOS V2 de Categorización y Dimensionamiento Vial, la Secretaría de Territorio, Hábitat y Vivienda manifiesta que la propiedad con clave catastral 22004-05-003 y predio N°. 538970 **NO ESTA AFECTADA** por el paso de la vía **TRONCAL METROPOLITANA**, como consta en la copia parcial del plano proporcionado por la Dirección Metropolitana de Políticas de Planeamiento del Suelo.

CALLE VICENTE RAMÓN ROCA

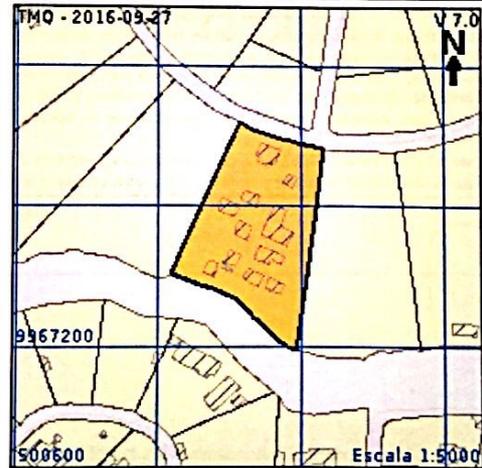
***IMPLANTACIÓN GRÁFICA DEL LOTE**

Fuente	Calle	Ancho (m)	Referencia	Nomenclatura
SIREC-Q	VICENTE RAMON ROCA	12	6 m estacas del urbanizador

NO EXISTE AFECTACION POR PLANIFICACION VIAL. EL REPLANTEO VIAL SERA RESPONSABILIDAD DEL URBANIZADOR Y DEL PROFESIONAL, ASI COMO DE LA AFECTACION SI HUBIERE.
ZONA LOS CHILLOS-PARROQUIA CONOCOTO./

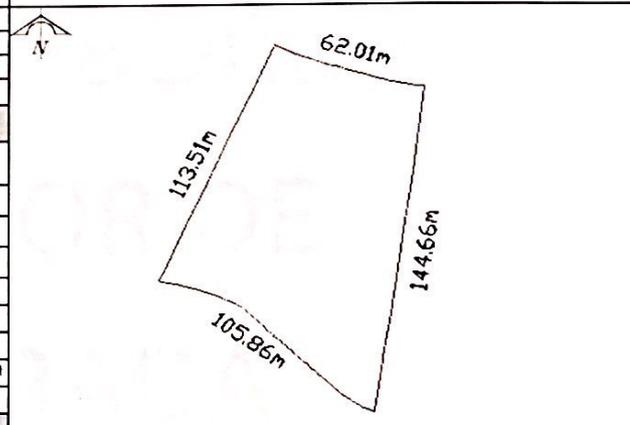
IMPLANTACIÓN GEOMETRICA DEL LOTE GLOBAL

DESCRIPCIÓN	CANTIDAD	UNIDAD MEDIDA
ÁREA DE ESCRITURAS:	10.000,00	m2
ÁREA LEVANTAMIENTO TOPOGRAFICO:	9.746,12	m2
ÁREA POLIGONO DIGITAL:	9.746,12	m2
ÁREA SIG CATASTRAL:	10.030,95	m2
ÁREAS RELLENAS:	No	-
DIFERENCIA DE ÁREAS:	253,88	m2
BORDES DE QUEBRADA	SI	MEMO 324-BQ
ETAM:	2,54%	NO SUP

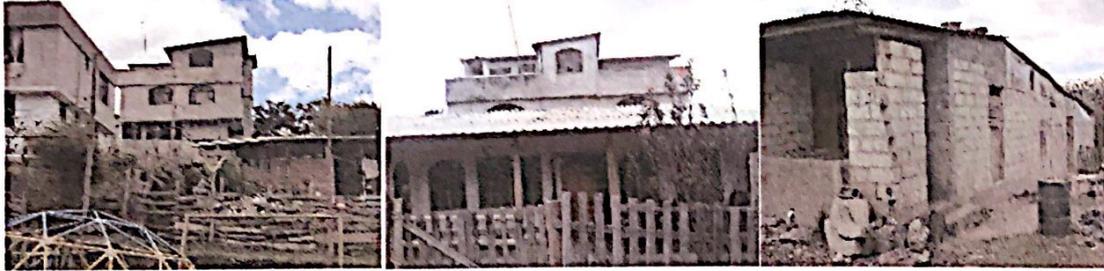
Las viviendas que conforman el barrio en estudio no fueron construidas tomando en cuenta parámetros de sismo-resistencia estructural, ni la carga portante del suelo, muchas de ellas de fabricación artesanal y estos factores son muy importantes para reducir posibles daños asociados a amenazas sísmicas y por inestabilidad de terrenos. Así la resistencia sísmica en el sector no está garantizada.

8.1.2 Materiales de las edificaciones construidas alrededor del área en estudio.

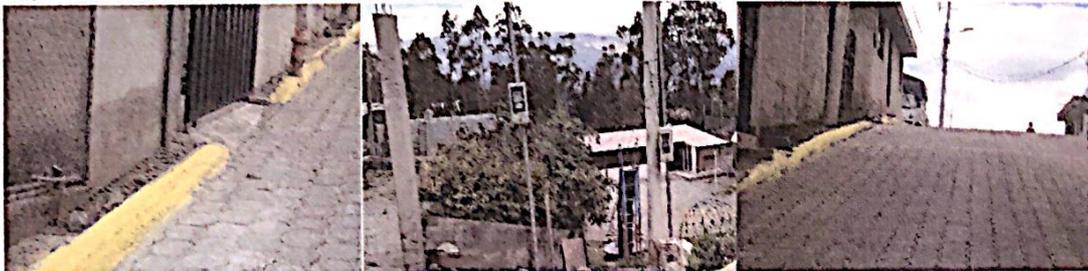
8.1.3 Servicios básicos en el sector existentes

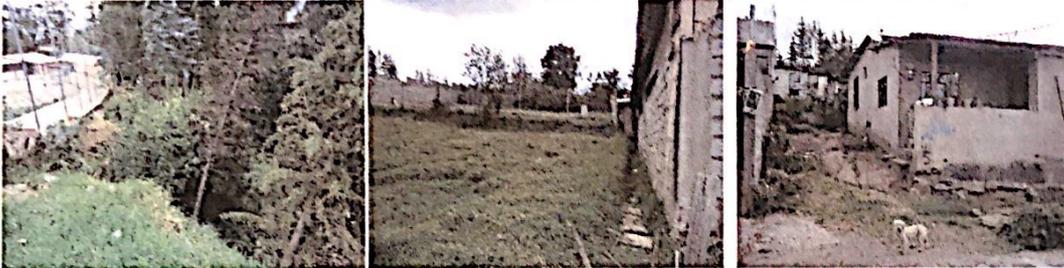
8.1.4 Pendiente del sector y uso del suelo (construcción y cortes del terreno)
