INFORME TÉCNICO

INFORME TÉCNICO
ALCANCE AL INFORME No. 15-UERB-OC-SOLT-2016

En alcance al Informe Nº 15-UERB-OC-SOLT-2016 de fecha 02 de diciembre de 2016, para el Asentamiento Humano de Hecho y Consolidado de Interés Social denominado **COMITÉ PRO-MEJORAS DEL BARRIO "BALCÓN QUITAÑO"**, ubicado en el predio No. 214584, de la Parroquia de San Juan, donde se plantea el fraccionamientos de 23 lotes y la aprobación de 2 calles y 3 escalinatas.

INFORME TÉCNICO
 Evaluación de Riesgo: Solicitud UERB
 Fecha de Inspección: 13/10/2017

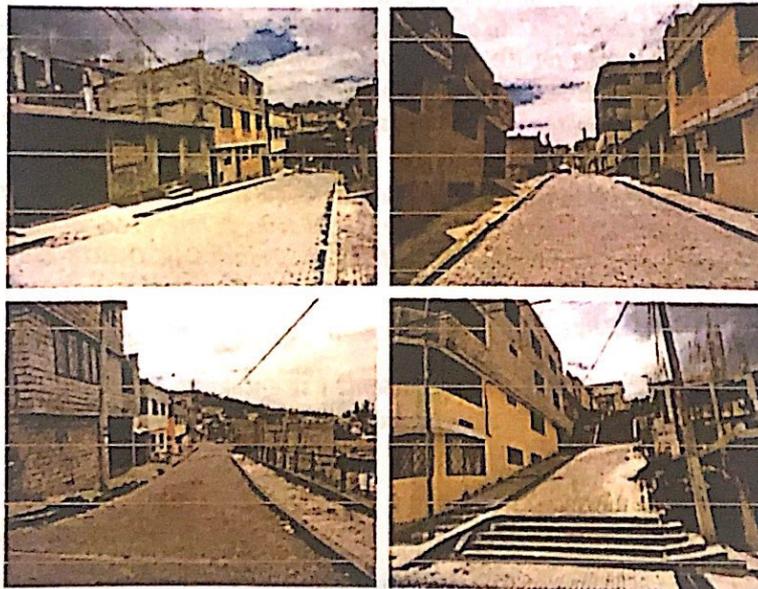
IMAGEN 1, 2, 3, 4:
CONSOLIDACIÓN DEL
SECTOR

Se debe informar que incluidos en estos 6 lotes y de manera particular se encuentran los lotes N°1 y N°24 con 81.78m² y 60.93m² de área respectivamente; sin embargo se debe considerar que estas áreas contemplan la suma de área útil de terreno y protección por quebrada rellena, pero en ningún caso estas áreas incluyen el relleno de quebrada, accidente que fue determinado por la Dirección Metropolitana de Catastro a través de archivos históricos del sector ya que en la actualidad, físicamente, no se puede definir los límites de la quebrada original en los linderos sur y este del barrio, ya que este se constituye como un asentamiento con alto porcentaje de consolidación (viviendas, calzadas, bordillos y aceras ya construidas).
(Imágenes 1, 2, 3, 4)

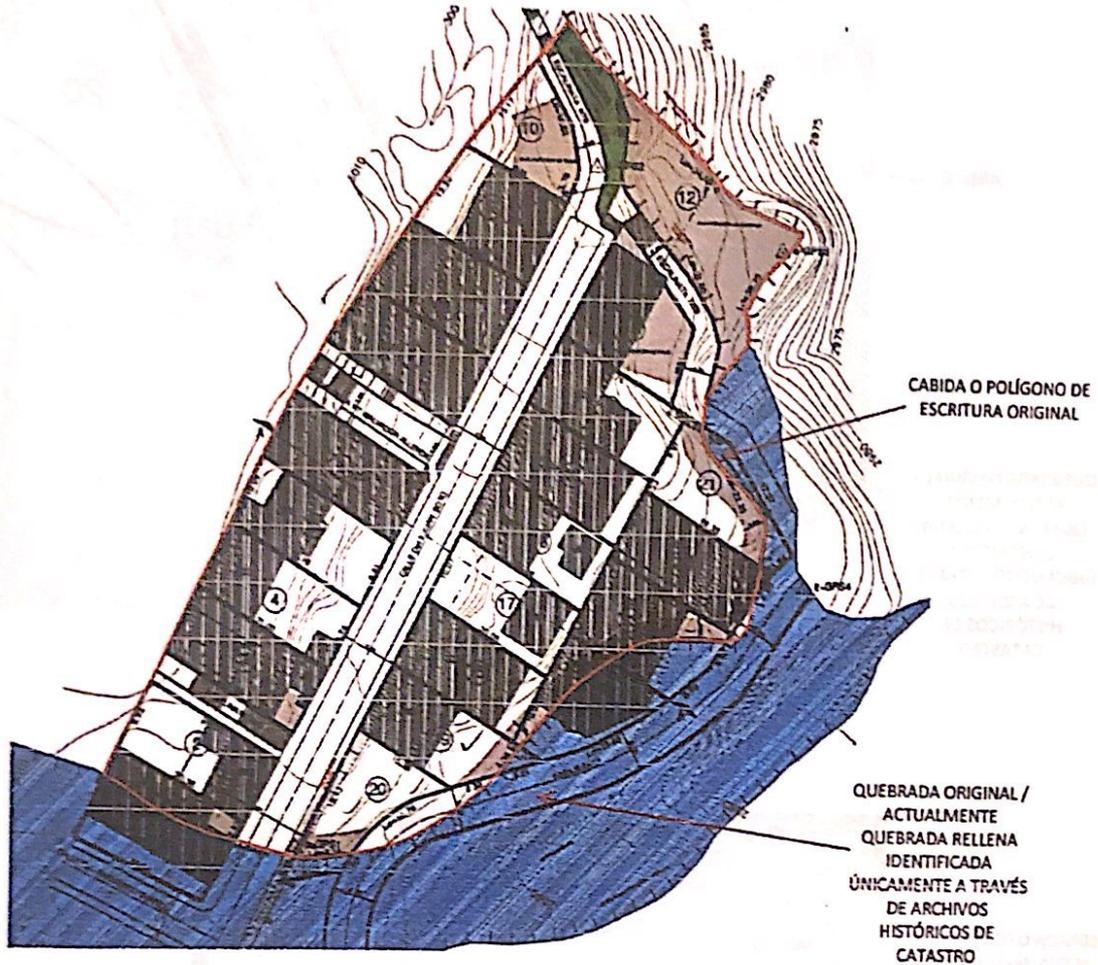
IMAGEN 5: CABIDA DEL BARRIO

La línea en color naranja identifica la *Cabida* del barrio o polígono que se utilizó para delimitación *legal* del Asentamiento. Esta cabida representa los linderos originales de la propiedad establecidos en la escritura madre y respeta los mismo pese a que el lindero sur y este no pueden ser definidos físicamente pero sí a través de archivos históricos de Catastro. (imagen 5)

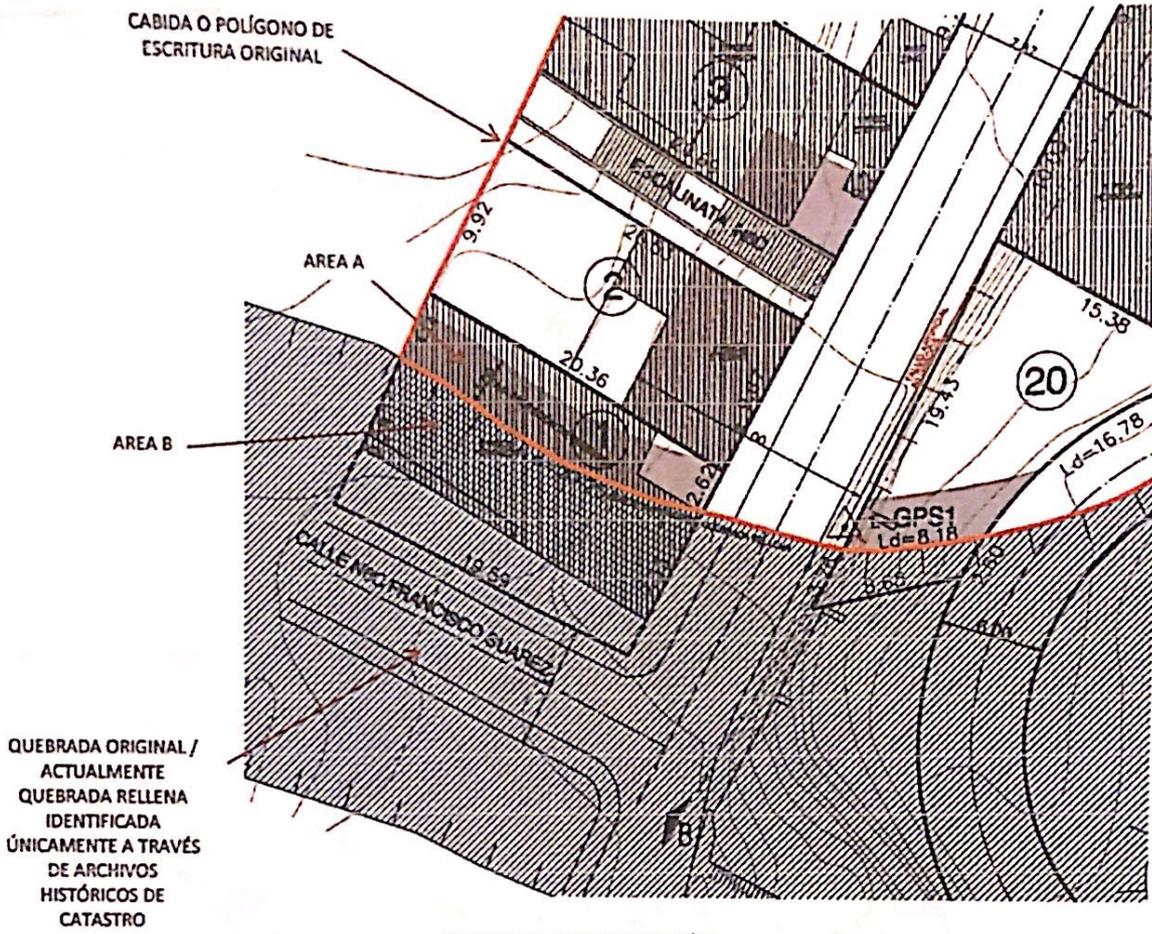
IMAGEN 6:- EJEMPLIFICACIÓN COMPONENTES DEL LOTE 1

A su vez, la línea en color naranja divide a los lotes N° 1, 19, 20, 23, 21, 22 en dos componentes importantes:

- A.- Área del lote que incluye área útil de terreno y protección de quebrada rellena y,
- B.- Área del lote en quebrada rellena.

El área A se encuentra incluida dentro de la propuesta de regularización y es susceptible de adjudicación a través del proceso de titulación individual. (Imágenes 6 Y 7)

El Área B no es susceptible de una adjudicación directa; sin embargo, es identificada dentro del proceso de regularización para una futura adjudicación una vez que el legislativo norme el tipo de adjudicaciones. (Imágenes 6 Y 7)
