**Asunto:** Alcance y criterio de Informe de Riesgos del AHHYC "Farsalia San Isidro del Inca"

Al respecto, me permito remitirle el criterio referente al Informe Técnico No.352-AT-DMGR-2018 el cual contiene la calificación de riesgo del asentamiento humano de hecho y consolidado "Farsalia San Isidro del Inca", ubicado en la parroquia San Isidro del Inca perteneciente a la administración zonal Eugenio Espejo.

**INFORME TÉCNICO**  
**Evaluación de Riesgo: Solicitud UERB**  
**Fecha de Inspección: 28/11/2018**

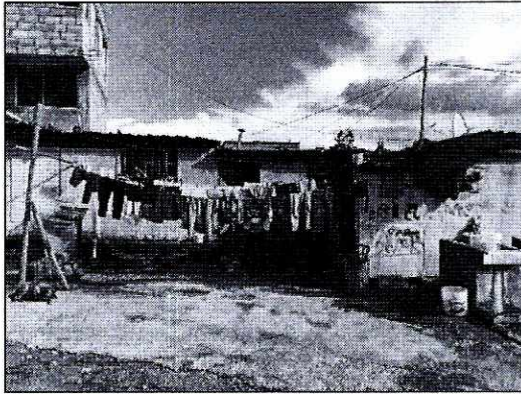
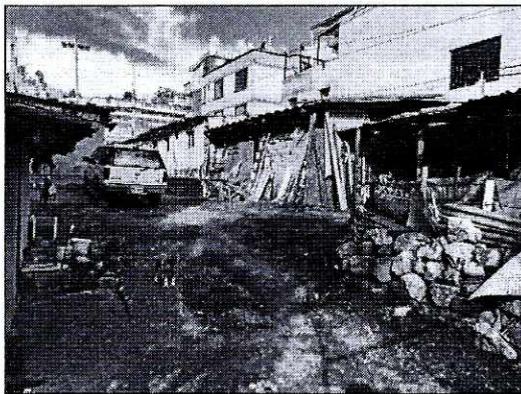
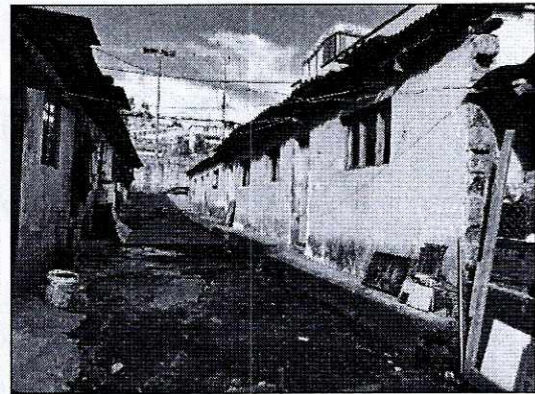
### 8.1.3 Materiales de las edificaciones construidas en el area de estudio

Estructuras de una planta, conformadas con columnas de hormigón armada y sistemas de mampostería de bloque fijada con mortera, cubierta con carreas de madera y planchas de fibrocemento, estas estructuras son usadas como bodegas				
Usa edificación (vivienda, comercio, industria, educación)	Vivienda.				
Existencia de servicios básicos (sí/no)	<b>Energía Eléctrica</b>	<b>Agua potable</b>	<b>Alcantarillado Sanitaria</b>	<b>Alcantarillado Pluvial</b>	<b>Telefonía Fija</b>
	Si	Si	Si	Si	Si
Otra tipo de información física relevante	La calle José Félix Barreira se encuentra asfaltada y con cunetas mientras que la calle De las Frutillas se encuentra adoquinada sin cunetas; las dos vías cuentan con bordillos y sumideros para recolección de aguas lluvias.

- Por eventos sísmicos: Analizando las patologías estructurales, irregularidades en planta y elevación, sistema estructural de las edificaciones, tipo de mampostería, tipo de cubierta, sistemas de entresijos, número de pisos, año de construcción, estado de conservación de la edificación, el suelo sobre el cual está cimentada la estructura; se estableció las tipologías constructivas indicadas en el ítem Tipo de Edificaciones de la Sección 2, corresponde a una vulnerabilidad física como se detalla a continuación:

- Se recomienda que los propietarios y/o poseedores actuales de los lotes que conforman el AHHYC "Farsalia" no aumenten pisos sobre las edificaciones existentes, hasta que el proceso de regularización del asentamiento culmine y se determine su normativa de edificabilidad específica que deberá constar en sus respectivos Informes de Regulación Metropolitana, previa emisión de la licencia de construcción de la autoridad competente.

- Posterior a la regularización del AHHYC "Farsalia" las edificaciones en proceso de construcción, aumento en planta o elevación y demás edificaciones dentro del área en análisis, que no dispongan de un diseño estructural o algún tipo de asesoría técnica, los propietarios deberán contratar a un especialista (Ingeniero/a Civil), para que realice evaluaciones estructurales de las viviendas y proponga alternativas de reparación y/o reforzamiento estructural en caso de ameritarlo.
