INFORMES UERB

INFORME SOCIO ORGANIZATIVO Nro.- 025 UERB Q-2018

INFORME LEGAL No. 010-UERB-Q-2018 DEL ASENTAMIENTO HUMANO DE HECHO Y CONSOLIDADO DENOMINADO "MIRADOR SAN CARLOS DEL SUR".

INFORME TÉCNICO N° 19 UERB Q- 2018

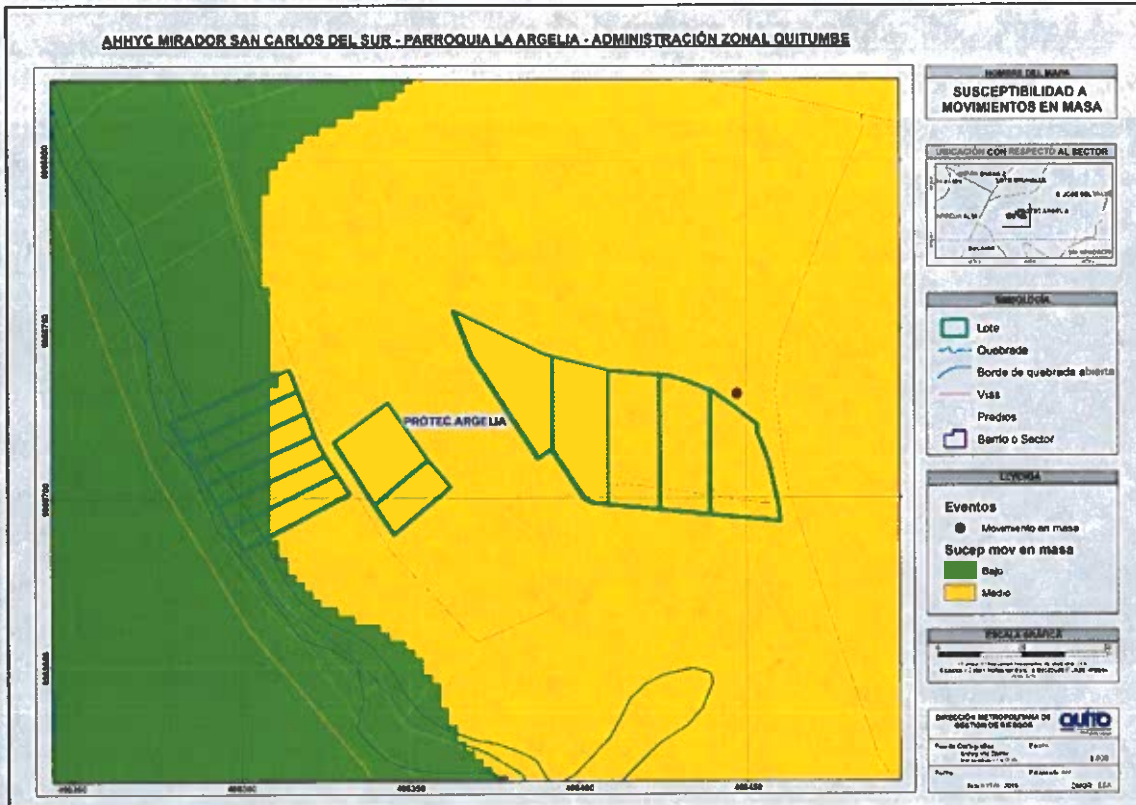
9.1.2 Susceptibilidad a Movimientos en Masa.

Considerando que la calificación del riesgo frente a movimientos en masa es aquella que debe ser considerada en los procesos de legalización o regularización de la tenencia de tierra, la Dirección Metropolitana de Gestión de Riesgos se rectifica en la descripción de la calificación de riesgos indicando que el AHHYC "Mirador San Carlos del Sur" en general presenta un Riesgo Moderado Mitigable para todos los lotes, a excepción de los lotes 1, 2, 3, 4, 5 y 6 se presenta un nivel del riesgo Alto Mitigable por encontrarse colindantes con la quebrada.

- *Se recomienda que los propietarios de los lotes que se encuentran colindantes con la quebrada deberán dar cumplimiento de las Ordenanzas Metropolitanas vigentes en lo concerniente a retiros de borde de quebrada o río según corresponda, con la finalidad de reducir los niveles de exposición y de riesgo frente a deslizamientos.*

- *Se recomienda que los propietarios/poseionarios de los lotes de "Mirador San Carlos del Sur" no deben realizar excavaciones en el terreno (desbanques de tierra) hasta que culmine el proceso de regularización y se establezca su normativa de edificabilidad específica.*

- *Se recomienda que los propietarios y/o poseionarios actuales no construyan más viviendas en el macrolote evaluado, ni aumenten pisos sobre las edificaciones existentes, hasta que el proceso de regularización del asentamiento culmine y se determine su normativa de edificabilidad específica que deberá constar en sus respectivos Informes de Regulación Metropolitana, previa emisión de la licencia de construcción de la autoridad competente.*
