ASENTAMIENTO HUMANO DE HECHO Y
CONSOLIDADO DE INTERÉS SOCIAL DENOMINADO:
BARRIO
“DE LA CRUZ”

PARROQUIA CALDERÓN

INFORME DE RIESGOS

INFORME TÉCNICO
Evaluación de Riesgo: Solicitud UERB
Fecha de inspección: 17/12/2019

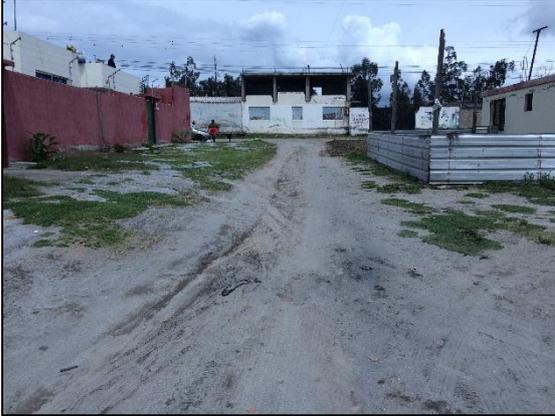
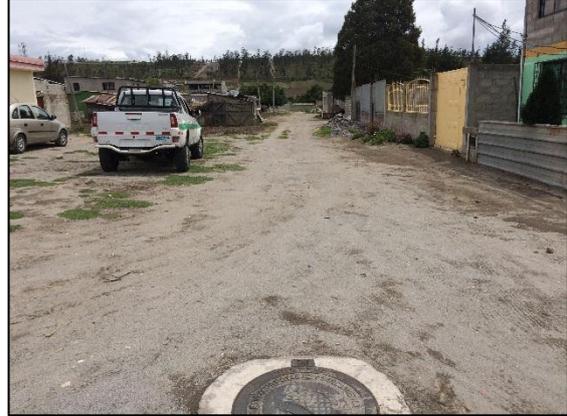
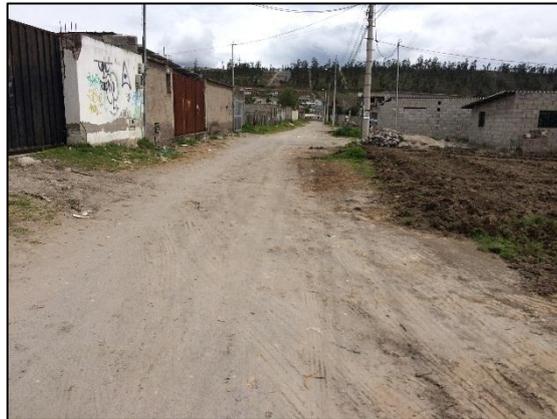
9.1.1 Vías y pasajes existentes en el AHHYC "De La Cruz"

Sistema Vial: Las calles del asentamiento son de suelo natural afirmado, algunas cubiertas parcialmente con vegetación; y, no cuentan con cunetas, ni sumideros y tampoco bordillos, por lo que presentan una vulnerabilidad física alta ante fenómenos de erosión especialmente en temporada de lluvia.

- Se recomienda que mediante mingas comunitarias se implemente un sistema adecuado de conducción de escorrentía pluvial (cunetas o zanjas) en los pasajes de tierra afirmada para prevenir la erosión del suelo, arrastre y acumulación de material sólido en lotes o barrios ubicados en cotas inferiores.

- El AHHYC "De la Cruz" actualmente tiene espacios de tierra afirmada (calles y pasajes) por lo que se recomienda coordinar con la dirigencia de este asentamiento para realizar las obras de infraestructura, tales como alcantarillado, bordillos, aceras y sumideros para la recolección y drenaje de aguas superficiales y de escorrentía; de esta forma se reduzca las infiltraciones y proteger los mismos ya que el agua y el viento contribuyen a ocasionar cárcavas.

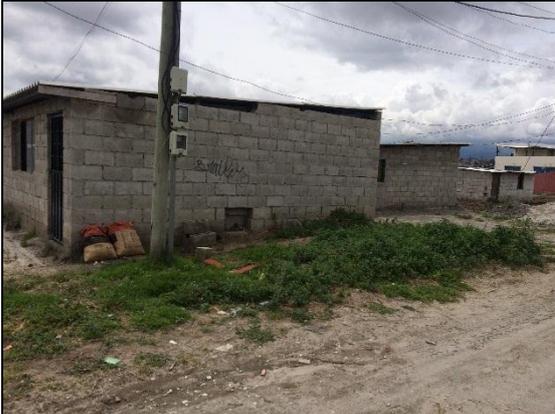
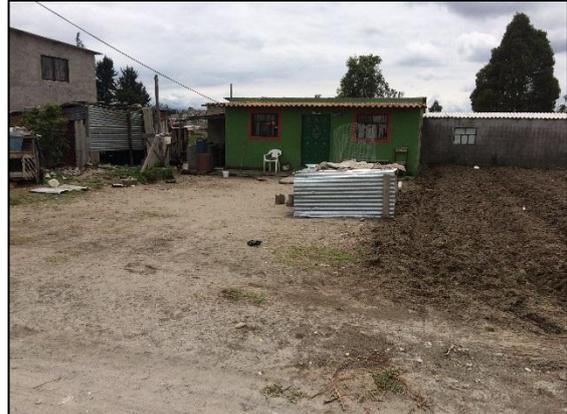
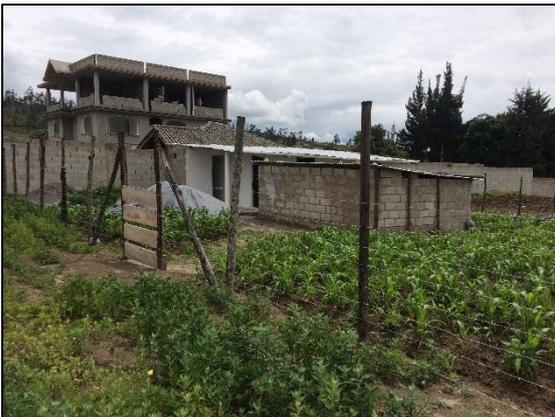
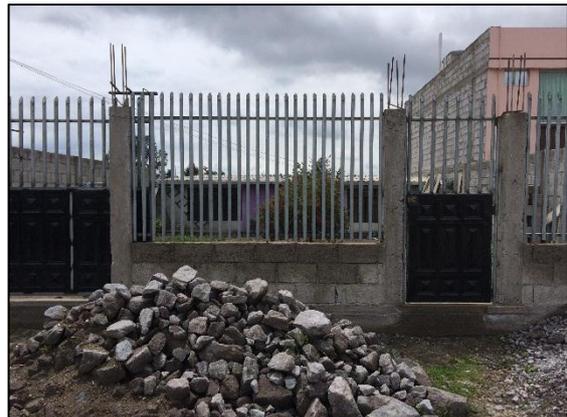
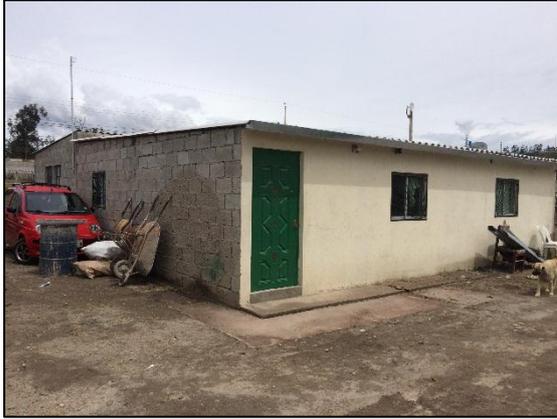
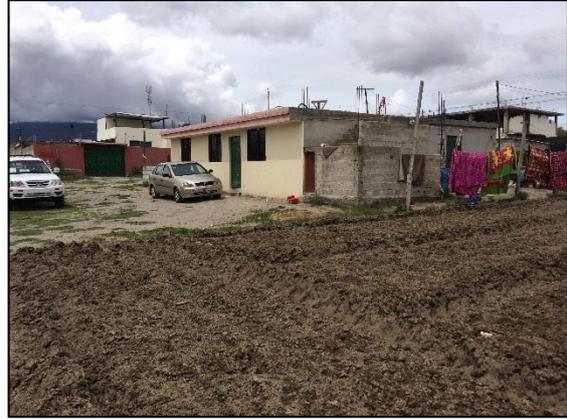
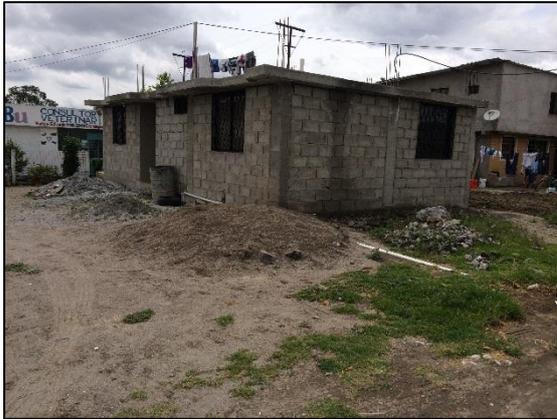
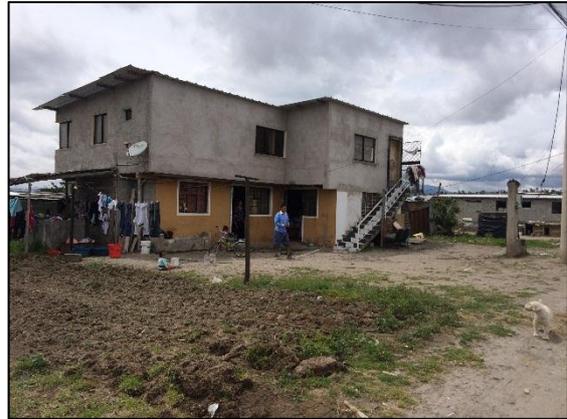
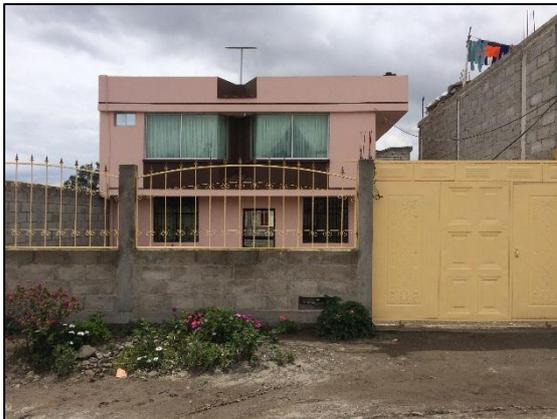
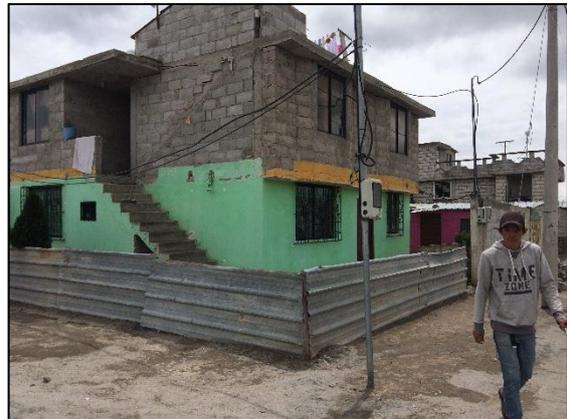
9.1.2 Materiales de las edificaciones construidas en el área de estudio

Ítem	Descripción
Área	1 macro lote con 22 subdivisiones del AHHC "De la Cruz".
PUOS	Según el Plan de Uso y Ocupación del Suelo del año 2016, el área de Uso Vigente es de Residencial Urbano 2 en un 100% .
Relieve	El barrio se localiza dentro de la Parroquia Calderón. El área evaluada está ubicada aproximadamente entre las cotas 2727 m.s.n.m. y los 2730 m.s.n.m., con una diferencia altitudinal aproximada de 3 metros. El terreno presenta una superficie plana a casi plana del 5% a 12% o de 2 a 5 grados en su superficie.
Número de Edificaciones	18 lotes edificados
Tipos edificación	<p>Al tratarse de una inspección visual, no se realizó ninguna prueba de tipo exploratorio, ni de remoción de materiales, sino de la evaluación de las edificaciones observadas exteriormente a los elementos estructurales y no estructurales, así como de los materiales de construcción.</p> <p>En el área en análisis se identificó estructuras con las siguientes características:</p> <ol style="list-style-type: none"> 1. Edificación de una planta, conformada con sistemas de mampostería simple de ladrillo/bloque fijada con mortero (arena, cemento, agua), cubierta con correas de madera y planchas de fibrocemento/zinc, existen edificaciones, sin enlucidos. 2. Edificaciones de una planta que cuentan con columnas de hormigón armado, cubierta con correas de madera y planchas de fibrocemento/zinc, mampostería de bloque fijado con mortero, se identificó que algunas no constaban con enlucidos. 3. Edificaciones de una planta que constan con sistemas de pórticos de hormigón armado, cubierta con una losa de hormigón armado, mampostería de bloque fijado con mortero, algunas edificaciones no cuentan con enlucidos. 4. Edificaciones de dos plantas, conformadas con sistemas de pórticos de hormigón armado, entrepiso con losa de hormigón armado, cubierta con correas de madera y planchas de fibrocemento/zinc, algunas sin enlucidos y con irregularidades del tipo retrocesos excesivos. 5. Edificaciones de dos plantas, conformadas con sistemas de pórticos de hormigón armado, mampostería de bloque fijada con mortero, entrepiso y cubierta con losa de hormigón armado, algunas no cuentan con enlucidos.

Las viviendas que conforman el barrio en estudio no fueron construidas tomando en cuenta parámetros de sismo-resistencia estructural, ni la carga portante del suelo. Ambos factores son muy importantes para reducir posibles daños asociados a amenazas sísmicas y por inestabilidad de terrenos. Así la resistencia sísmica en el sector no está garantizada.

- Se recomienda que los propietarios y/o poseionarios del AHHYC, no construyan más viviendas en el macrolote evaluado, ni aumenten pisos/ plantas sobre las edificaciones existentes, hasta que el proceso de regularización del asentamiento culmine y se determine su normativa de edificabilidad específica que deberá constar en sus respectivos Informes de Regulación Metropolitana (IRM), previa emisión de la licencia de construcción de la autoridad competente que es la Secretaría de Territorio, Hábitat y Vivienda (STHV).

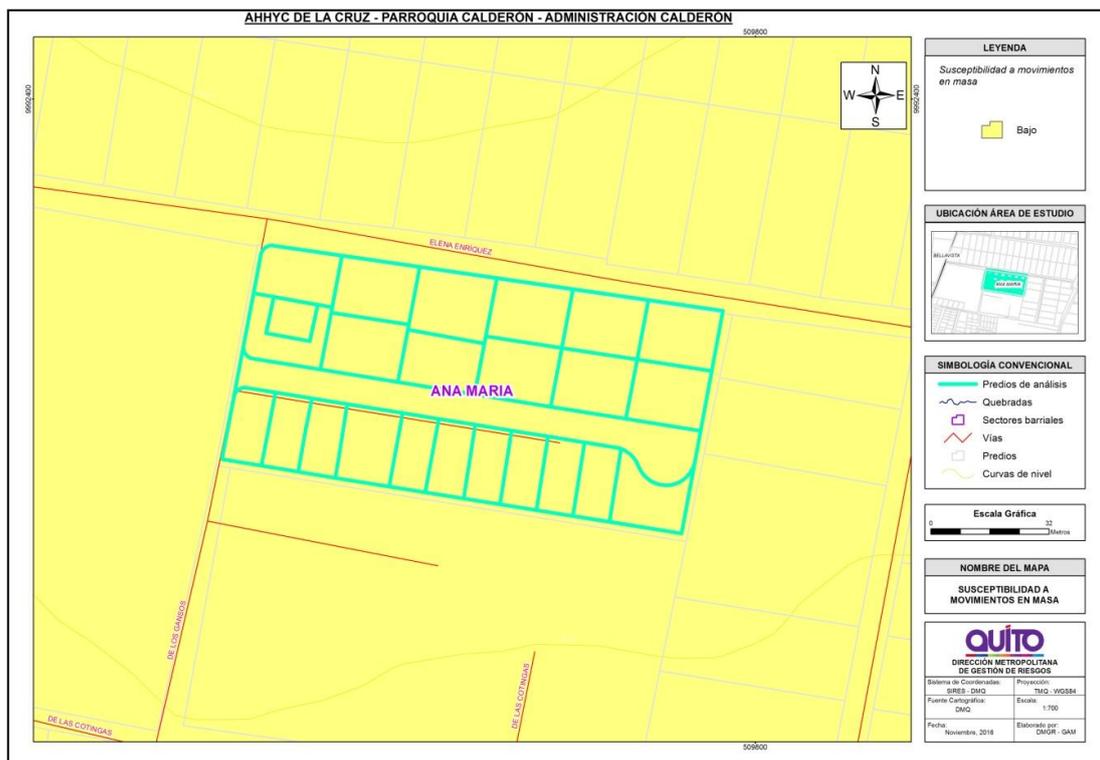
10.2 Susceptibilidad a Movimientos en Masa

Por lo expuesto anteriormente y de las condiciones generales del terreno se considera que la **Amenaza por Movimientos en Masa es Baja** en el AHHYC "De la Cruz".

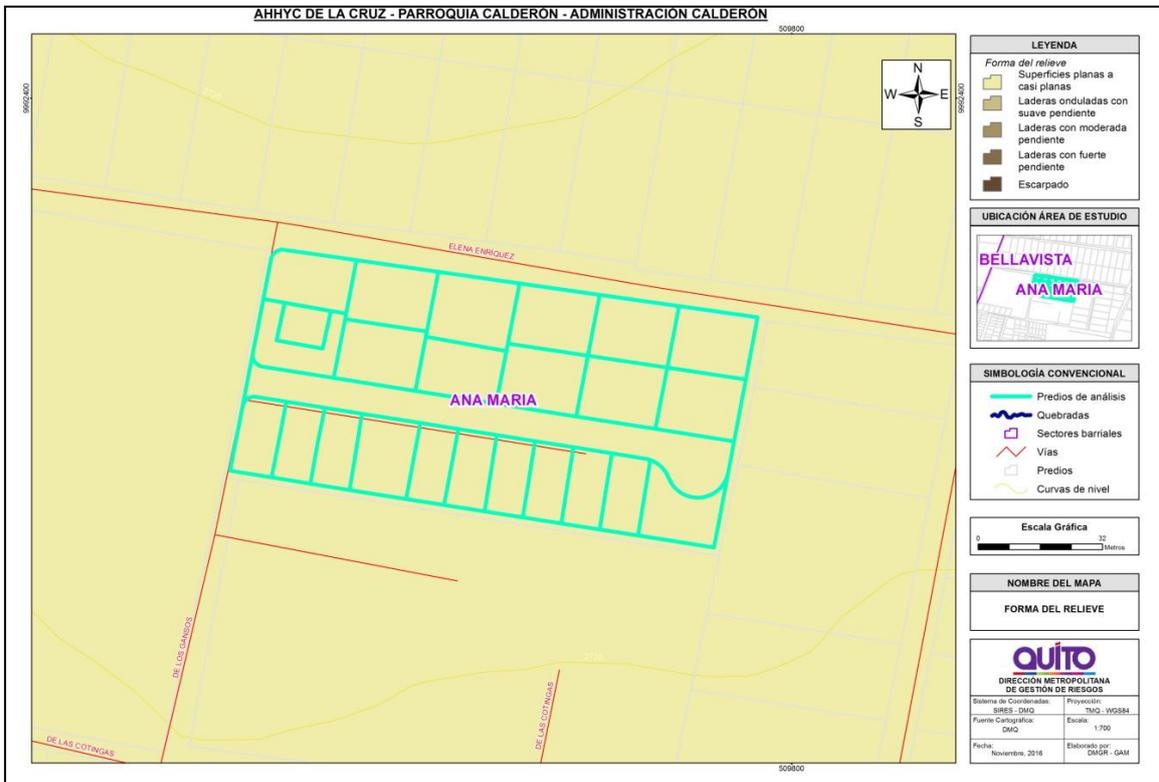
10.4 Pendiente.

Localmente en el asentamiento humano está ubicado en una meseta con poca inclinación y sin cortes del terreno. Litológicamente el área está compuesta por potentes depósitos de flujos y caídas piroclásticas que se generaron durante el último período eruptivo del Pululahua. La litología representativa de esta zona está constituida superficialmente por una secuencia de horizontes de cenizas y lapilli de pómez (cascajo), generalmente de color gris rojizo, con texturas limo-arenosa (ceniza) y grava (lapilli), muy poco compactados y fácilmente erosionables con agentes meteorológicos (lluvia, viento).

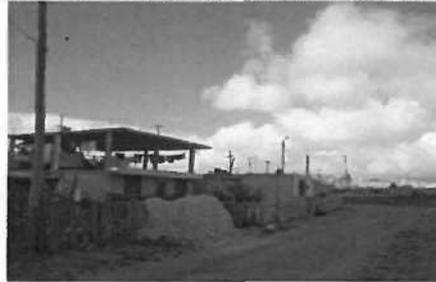
8.1.1 Entrada al AHHYC "Barrio de la Cruz" de la Parroquia Calderón.

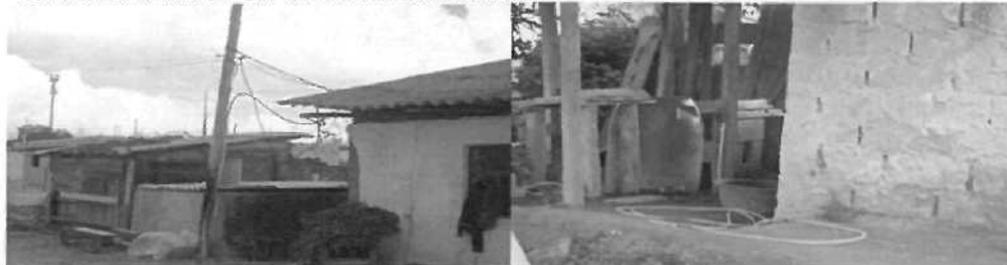
8.1.3 Servicios basicos en el sector existentes

- Posterior a la regularización del AHHYC y con trazado vial aprobado la EPMAPS podrá implementar y concluir el sistema de alcantarillado pluvial que evite la erosión del suelo por ser una zona que presenta una pequeña inclinación, de esta forma mejorar las condiciones de vida de la población mediante los servicios descritos. Acciones que restringirán la erosión del suelo en época de lluvia ya que esta recorre a favor de la pendiente generando infiltración al terreno.

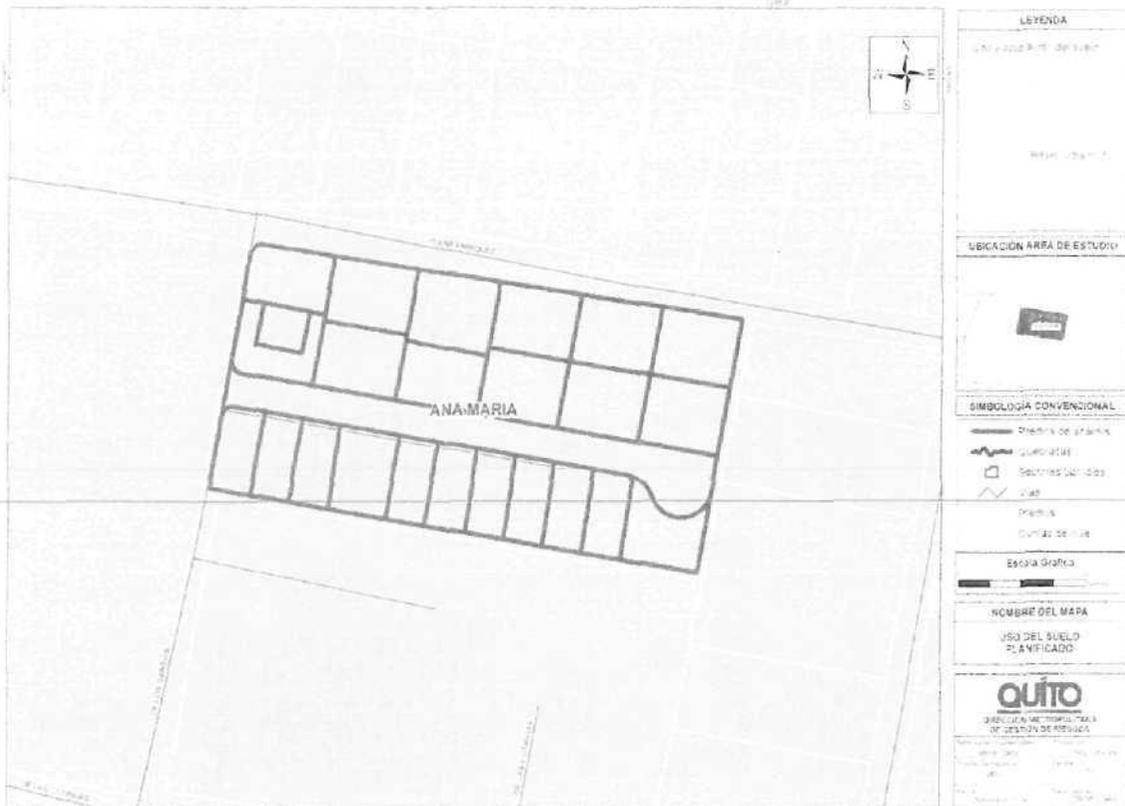
8.2.2 Plan de Uso y Ocupación del Suelo.

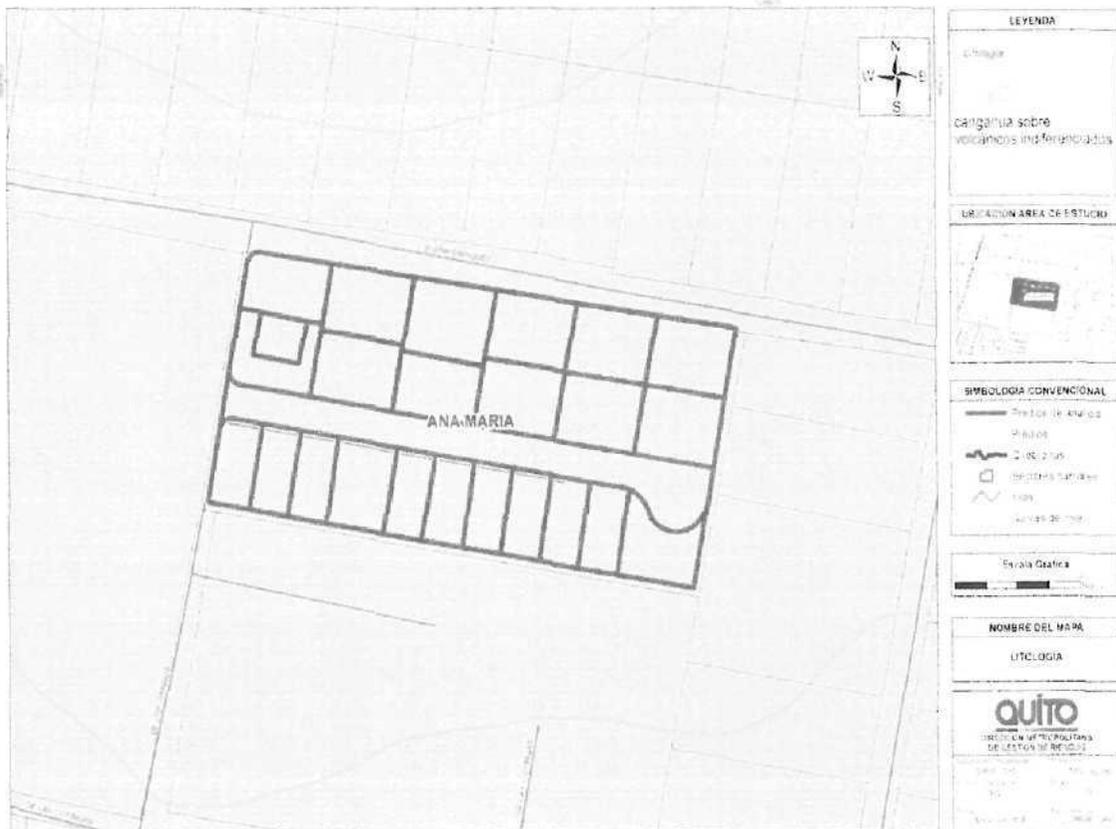
8.2.4 Litología

Localmente, debido a la litología presente en el sector evaluado (materiales piroclásticos), se esperaría que las ondas sísmicas se amplifiquen en este tipo de suelo, además, la parroquia Calderón se encuentra cerca de fallas geológicas activas, por lo tanto la **Amenaza Sísmica se considera Alta**.
