Memorando Nro. STHV-DMPPS-2020-0465-M

ASUNTO: Regularización del asentamiento humano de hecho y consolidado de interés social denominado: Comité Pro-Mejoras del Barrio "Tambo del Inca" Segunda Etapa. Alcance Memorando STHV-DMPPS-2020-0429-M

Asunto: Actualización del informe de riesgos del Asentamiento Humano de Hecho y Consolidado denominado: "Tambo del Inca Segunda Etapa".

Asunto: Alcance y criterio de Informe de Riesgos del AHHYC "Tambo del Inca 2"

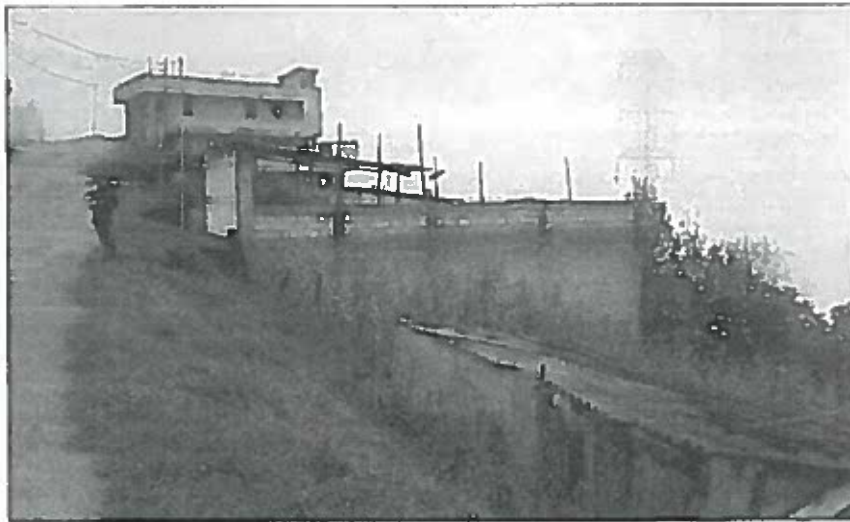
8.1.1 Tipologías y materiales utilizados en las construcciones

Las viviendas que conforman el AHHYC Tambo del Inca Etapa II no fueron construidas tomando en cuenta parámetros de sismo-resistencia estructural, ni la carga portante del suelo. Ambos factores son muy importantes para reducir posibles daños asociados a amenazas sísmicas y por inestabilidad de terrenos. Así, la resistencia sísmica de las estructuras en las construcciones del sector no está garantizada
