INFORME TÉCNICO
 Evaluación de Riesgo: Solicitud UERB
 Fecha de inspección: 29/11/2018

Asunto: Alcance y criterio de Informe de Riesgos del AHHYC "San Francisco de Calacalí"

Al respecto, me permito remitirle el criterio referente al Informe Técnico No. 330-AT-DMGR-2018 el cual contiene la calificación de riesgo del asentamiento humano de hecho y consolidado "San Francisco de Calacalí", ubicado en la parroquia Calacalí perteneciente a la administración zonal La Delicia.

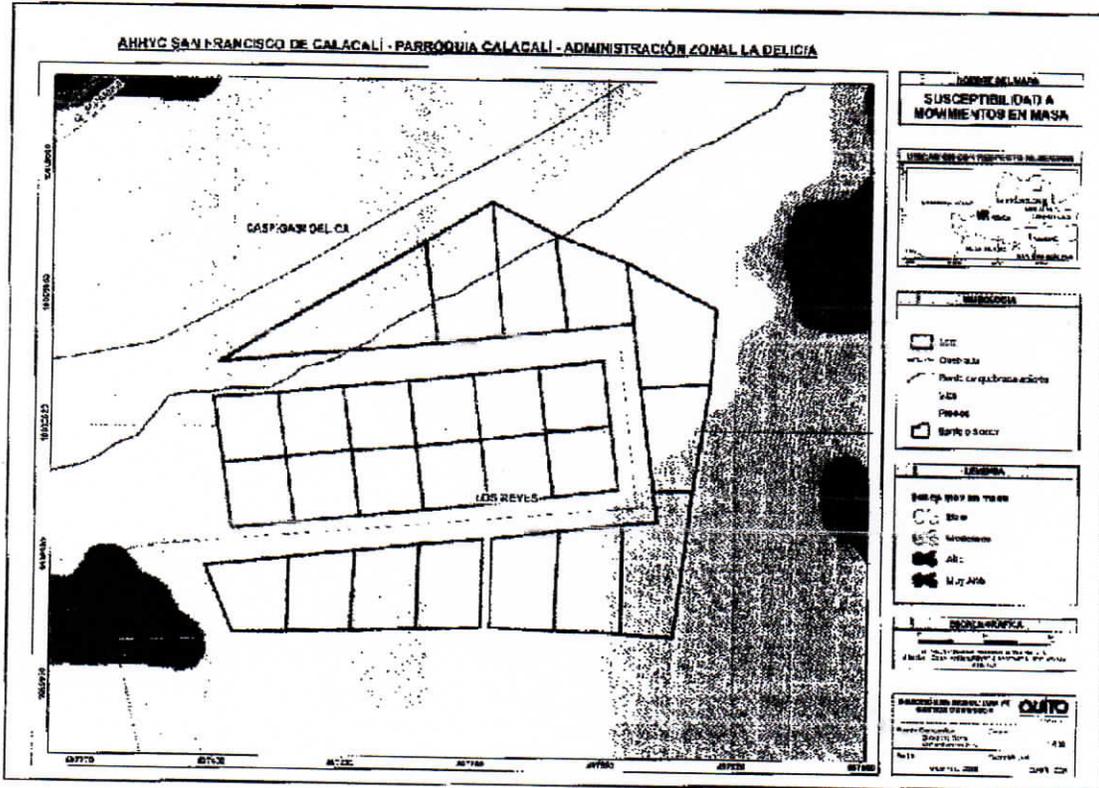
9.1.2 Susceptibilidad a Movimientos en Masa.

Por lo expuesto anteriormente se considera que la **Amenaza por Movimientos en Masa es baja** en el AHHYC "San Francisco de Calacalí".

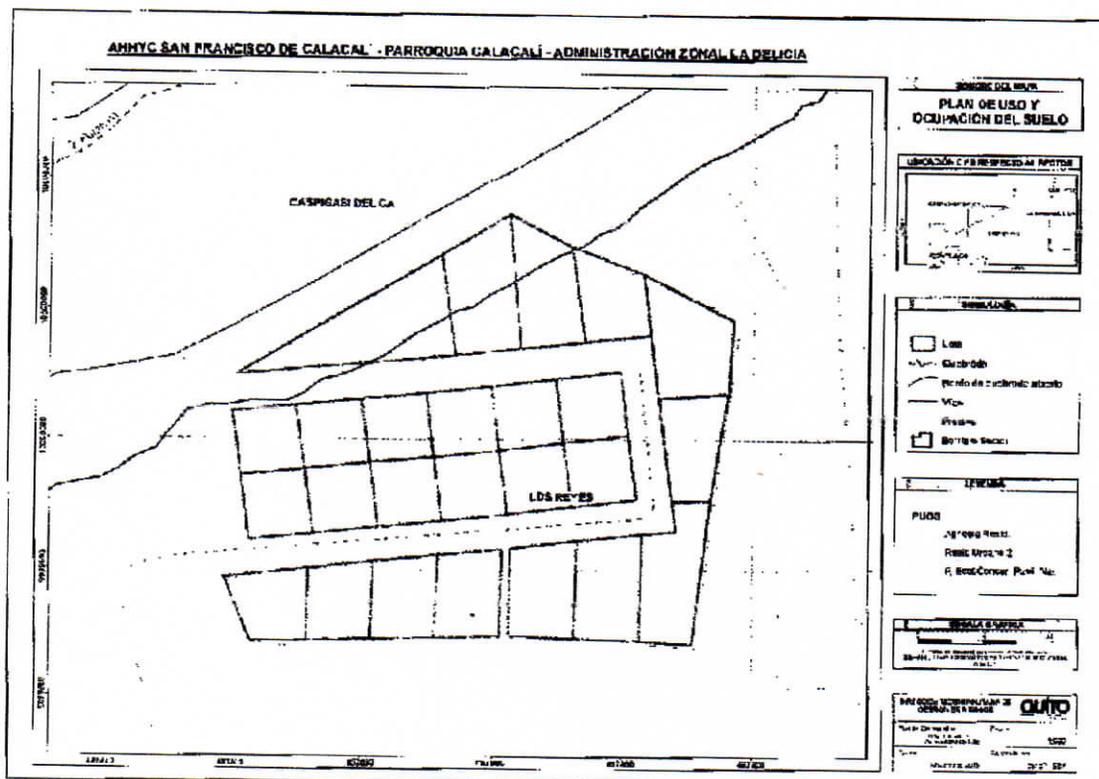
9.1.3 Plan de Uso y Ocupación del Suelo

Item	Descripción
Área	24 lotes, pertenecientes al barrio "San Francisco de Calacalí", con un área total de 10.093,33 m ²
PUOS	Según el Plan de Uso y Ocupación del Suelo del año 2018, el área de Uso Vigente es de tipo Agrícola Residencial , en su totalidad.
Relieve	Los predios evaluados se encuentran ubicados en los 2810 msnm y los 2800 msnm, con una diferencia altitudinal de diez metros sobre el nivel del mar. Además presenta una forma de relieve. Superficie plana a casi plana con una inclinación no mayor a los 5 grados.
Número de Edificaciones	11 lotes con edificación, representando una consolidación del 45,83 %.
Tipos edificación : Casa/edificio de departamentos/Med lagua (Construcción informal)/Otro (especificar)	<p>Al tratarse de una inspección visual, no se realizó ninguna prueba de tipo exploratorio, ni de remoción de materiales, sino de la evaluación de las edificaciones observadas exteriormente a los elementos estructurales y no estructurales, así como de los materiales de construcción.</p> <p>En el área de análisis se observó estructuras con las siguientes características:</p> <ol style="list-style-type: none"> 1. Edificaciones constituidas con sistemas de muros portantes de bloque fijado con mortero (arena, cemento, agua), cubierta con correas de madera y planchas de zinc sujetas con pemos y en algunos casos presionadas empíricamente a gravedad con elementos sueltos como rocas, pedazos de madera y bloques. 2. Edificaciones constituidas con sistemas de muros portantes de bloque fijado con mortero (arena, cemento, agua) y cubierta de losa de hormigón armado. 3. Edificaciones de una planta conformadas por columnas de hormigón armado, mampostería de bloque/ladrillo fijado con mortero (arena, cemento, agua), y cubierta con correas de madera y planchas de zinc sujetas con pemos y en algunos casos presionadas empíricamente a gravedad con elementos sueltos como rocas, pedazos de madera y bloques. 4. Edificaciones de dos plantas, que constan con sistemas de bóvedas, losa de entrepiso de hormigón armado, mampostería de bloque fijado con mortero y cubierta con losa de hormigón armado, una de las edificaciones tiene patologías constructivas como piso blando, y algunas tienen presencia de humedad. <p>Adicionalmente en el área en análisis se observaron:</p> <ul style="list-style-type: none"> • Cerramientos de madera y tablas, y la mayoría de los lotes se encuentran sin cerramientos, adicionalmente se encuentran cerramientos de bloque fijado con mortero y columnas de hormigón armado.

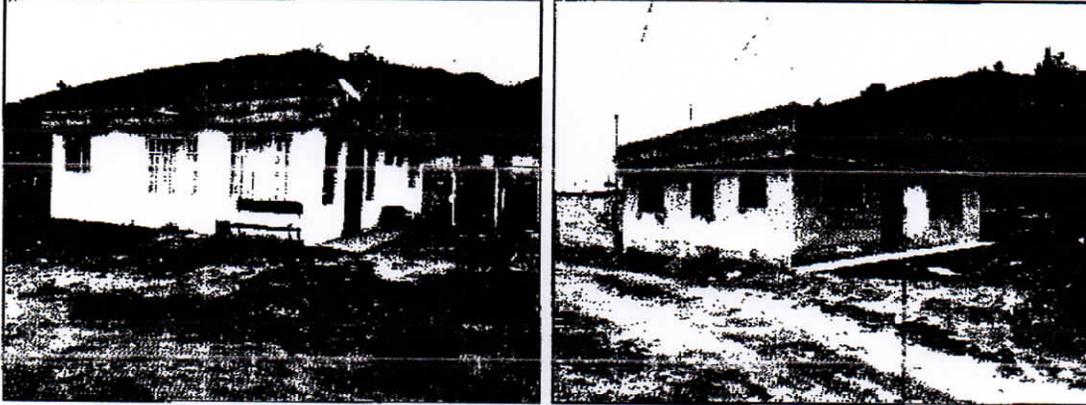
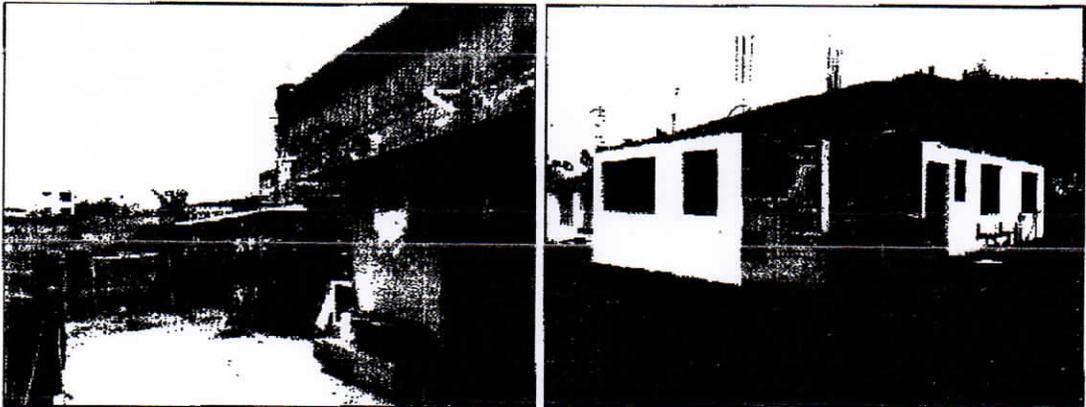
8.1.3 Materiales de las edificaciones construidas en el área en estudio:

- Por movimientos en masas: Considerando principalmente la exposición de las edificaciones ante movimientos en masa, además el sistema estructural, tipo de material de la mampostería, tipo de cubierta, número de pisos, año de construcción, estado de conservación de la edificación, se determina lo siguiente:

NIVELES DE VULNERABILIDAD	LOTE
BAJA	2, 3, 5, 6, 7, 10, 12, 13, 14, 15, 17, 18
MODERADA	- -
ALTA
