Informe N° IC-O-2017-112

**Asunto:** Solicitud Informe de actualización del Informe Técnico de riesgos del AHHC "FRANKLIN DE LA TORRE"

**INFORME TÉCNICO**  
 Evaluación de Riesgo: Solicitud UERB  
 Fecha de actualización: 11/04/2018

Coordenadas WGS 84/UTM 17S	Administración Zonal	Parroquia	Nombre del barrio
X: 800529; Y: 9988716 Z: 2610 msnm aprox.	TUMBACO	EL QUINCHE	FRANKLIN DE LA TORRE SECTOR HT FAM CHAMIZAL

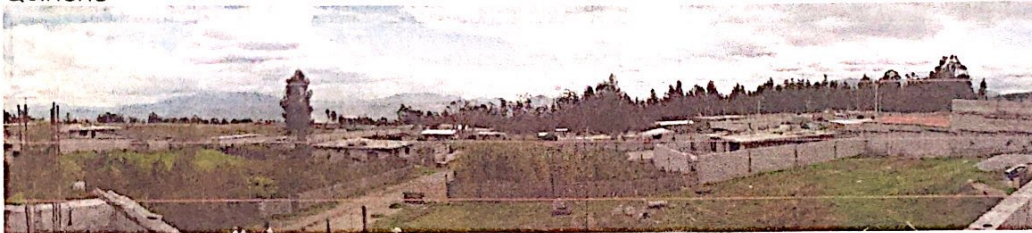
8.1.1 Entrada al AHHYC "Franklin de la Torre sector HT Fam Chamizal" de la Parroquia El Quinche

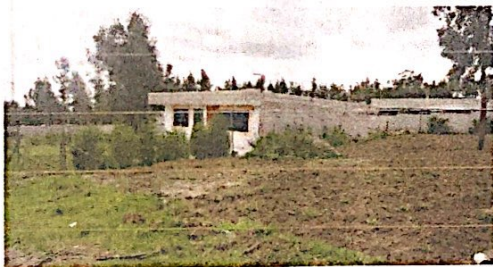
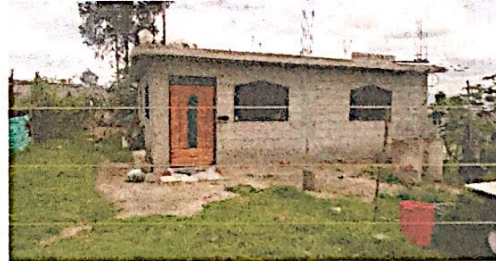
**Edificación:** En base a lo observado en campo, la mayor cantidad de construcciones presentan una **Vulnerabilidad Alta** por no contar con un diseño estructural, estudios de suelos, ni asesoría técnica.

8.1.2 Materiales de las edificaciones construidas alrededor del área en estudio

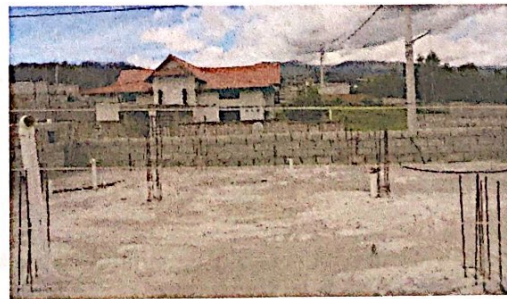
8.1.3 Servicios básicos existentes en el sector evaluado

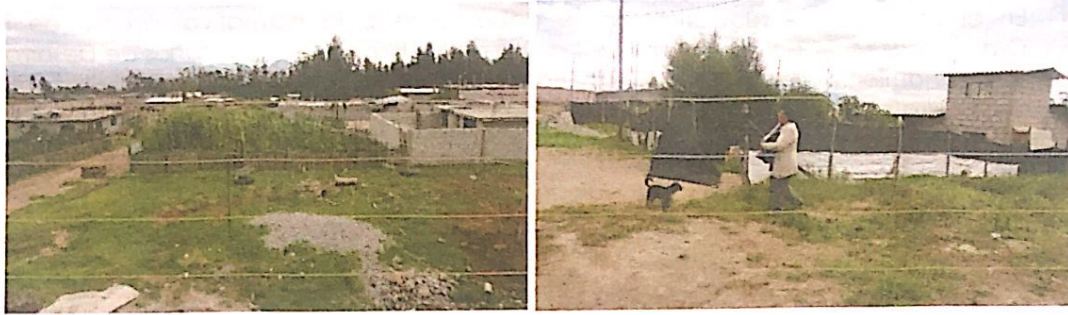
Localmente, el terreno presenta pendientes bajas (menor a 5 grados), por lo que la pendiente es plana a casi plana, presenta cortes de terreno de poca altura (< 2 metros) que no representan condiciones de amenaza. Por otra parte, todo el sector cuenta con un sistema de alcantarillado, agua y luz eléctrica; las calles internas del barrio están adoquinadas y cuentan con cierta infraestructura de conducción y control de la escorrentía pluvial.

8.1.4 Pendiente del sector y uso del suelo (construcción)
