Cuenca baja del Río Monjas Problemática y Acciones

Resolución C066-2019

Secretaría General de Seguridad y Gobernabilidad

Abril 2021

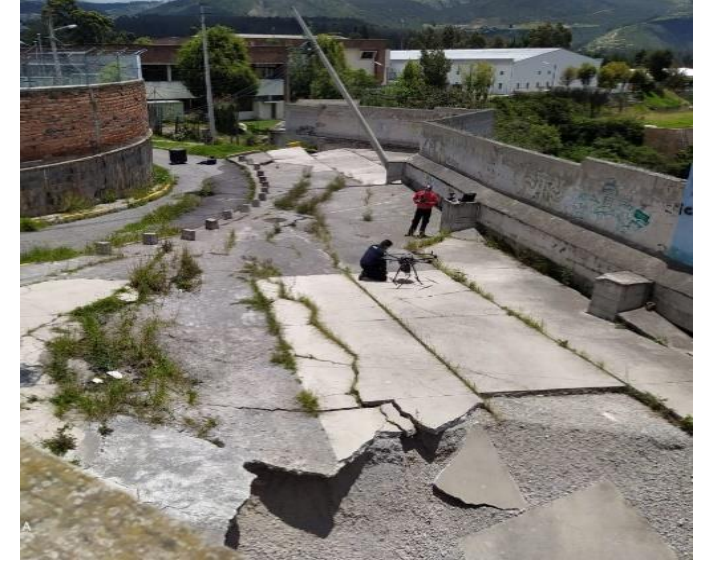
Foto No. 3: Asentamiento de la mesa de la vía y fuga de material de relleno.

No.	Acciones	*Responsable	*En apoyo	Plazos C= corto; M= mediano; L= largo; P: permanente			
				C	M	L	P
1	Intervención paliativa en la estructura hidráulica en Ponceano Bajo.	EPMAPS					
2	Intervención definitiva en la estructura hidráulica en Ponceano Bajo.	EPMAPS					
3	Ejecutar acciones y/u obras URGENTES para estabilizar la calle La Esperanza.	EPMMOP					
4	Ejecutar obras para la reparación del sistema de alcantarillado de la calle La Esperanza.	EPMAPS					
5	Intervención en muro Pfizer.	Promotores del proyecto					
6	Actualizar los accidentes geográficos de la Quebrada Colegio.	STHV-DMC					
7	Control de construcciones ubicadas en franja de protección de quebrada El Colegio.	AMC	CACM AZLD				
8	Identificar nuevos predios y sus ocupantes en condiciones de alto riesgo y elaborar el informe preliminar de calificación de riesgos para posterior validación de la DMGR.	AZLD					
9	Insistencia a las familias identificadas en 2011 para incorporación en el plan de relocalización. en caso que no deseen acceder al plan, iniciar el proceso correspondiente con fines de expropiación.	AZLD

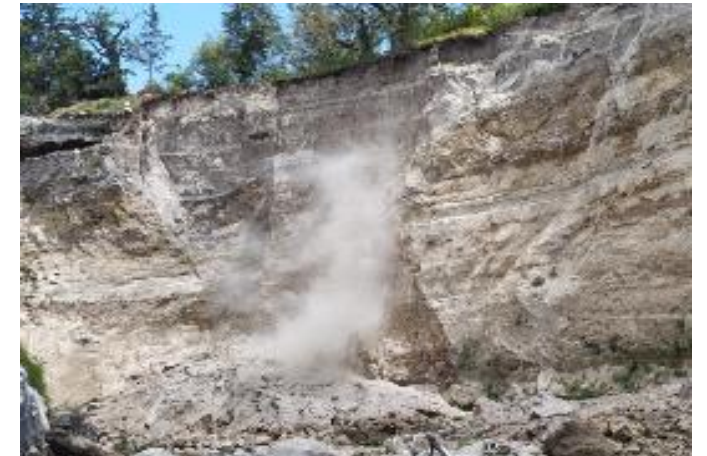
Foto No. 4: Inestabilidad de taludes

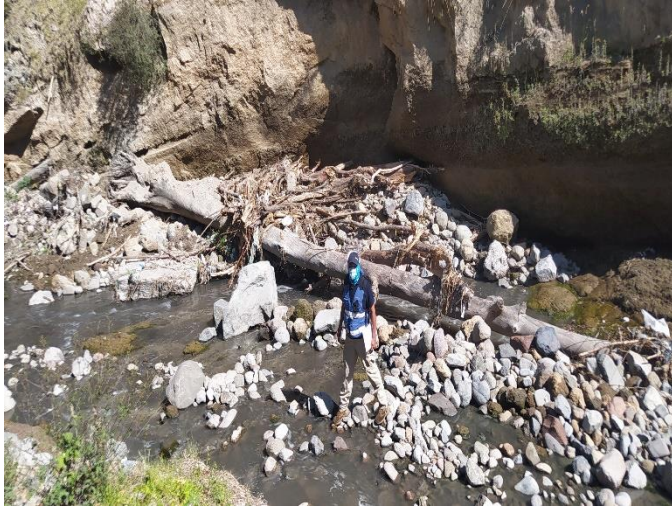
Foto No. 1: Elementos estructurales de muros y árboles colapsados en cauce

No.	Acciones	Responsable	En apoyo al responsable	Plazos C= corto; M= mediano; L= largo; P: permanente			
				C	M	L	P
1	Manejo de colector, bajo el conjunto Balcón del Norte.	PROPIETARIOS CONJUNTOS	EPMAPS				
2	Limpieza de cauce (árboles caídos, restos de muros de gaviones y hormigón ciclópeo)	AZD	EMSEGURIDAD SA EPMAPS EPMOP GPP				
3	Control para evitar arrojar materiales o desechos hacia el río.	AMC	AZLD CACM				
4	Control de descargas informales directas al cauce o talud.	AMC	AZLD CACM EPMAPS				
5	Eliminación de descargas informales de aguas residuales (domesticas), hacia talud y cauce de la quebrada	COMUNIDAD					
6	Elaboración y ejecución de plan de sensibilización en manejo de desechos y residuos sólidos a la comunidad	AZLD	AZLD				
7	Monitoreo permanente de talud y zona recreativa del conjunto	PROPIETARIOS CONJUNTO	AZLD				
8	Socialización de acciones a ejecutar de las diferentes entidades municipales.	SECOM

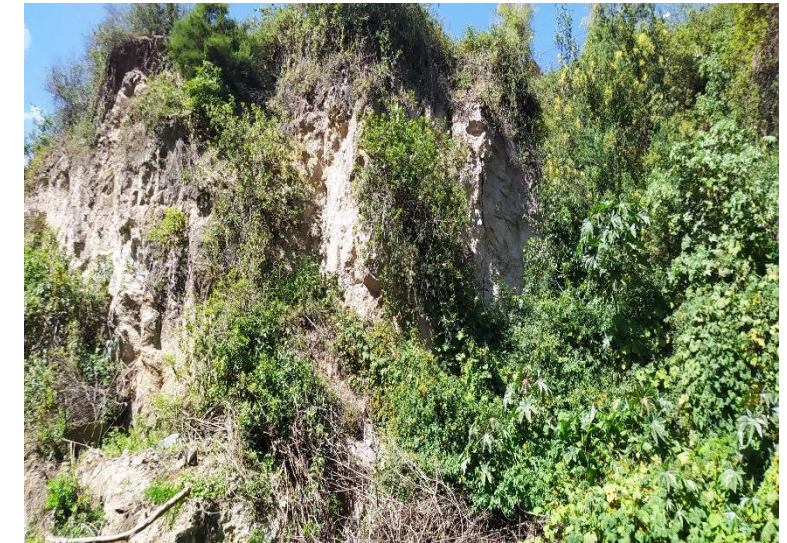
Foto No. 4: Árboles que generan inestabilidad talud debido a las raíces y podrían caer al cauce.

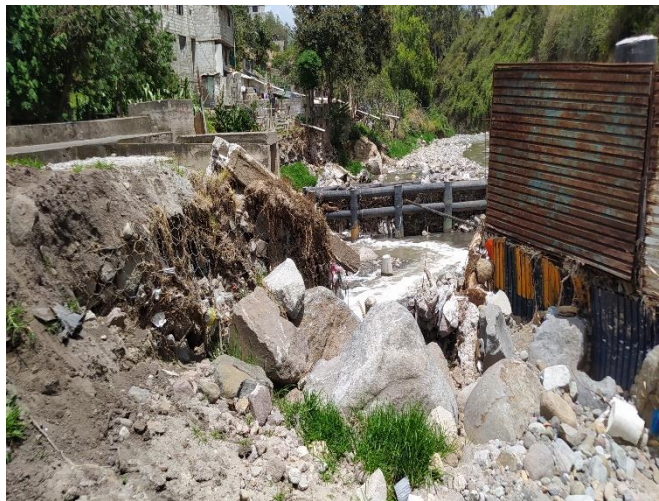
Foto No. 2: Elementos estructurales de muros colapsados en cauce.

No.	Acciones	Responsable	En apoyo al responsable	Plazos C= corto; M= mediano; L= largo; P: permanente			
				C	M	L	P
1	Realizar una modelación hidráulica e hidrológica para la ubicación correcta de las estructuras de disipación de energía.	EPMAPS					
2	Reparación del colector, (parte de la estructura destruida, margen derecho, y en la parte izquierda la base de la misma se encuentra en el aire).	EPMAPS					
3	Reparación del muro de gaviones y de hormigón ciclópeo, colapsados en el margen izquierdo del río .	EPMAPS					
4	Actualizar los accidentes geográficos de la quebrada o río.	STHV-DMC					
5	Control de construcciones ubicadas en la franja de protección de la quebrada o río, así como el control de botadero de escombros que realiza la ciudadanía para realizar zonas de cultivo y por ende la desviación del cauce natural del río.	AMC	CAMC AZDL				
6	Identificar nuevos predios y sus ocupantes en condiciones de alto riesgo y elaborar el informe preliminar de calificación de riesgos para posterior validación de la DMGR.	AZLD

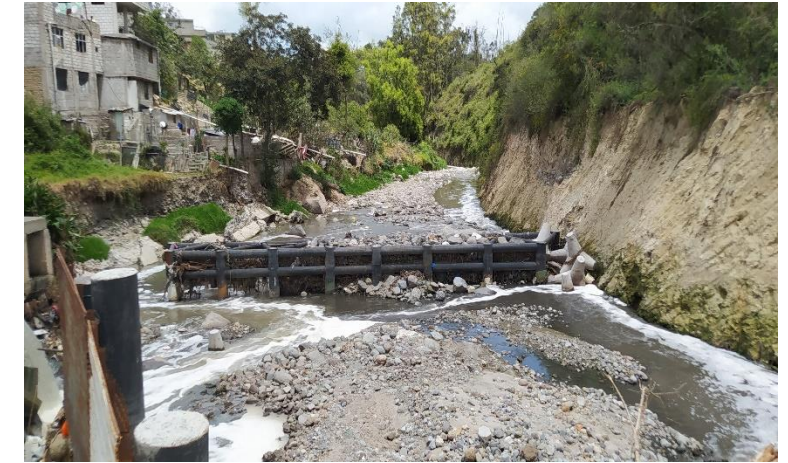
Foto No. 3: Estructuras hidráulicas asolvadas.

7	Limpieza de la estructura de disipación (acumulación de basura).	EMASEO	EPMAPS				
8	Elaboración y ejecución del Plan de sensibilización en manejo de desechos y residuos sólidos a la comunidad	SA	AZLD				
9	Control de descargas informales directas al cauce	AMC	AZLD CACM EPMAPS				
10	Eliminación de descargas informales de aguas residuales (domésticas y/o industriales) hacia talud y cauce de la quebrada	COMUNIDAD					
11	Monitoreo permanente del colector y disipador de energía del agua del río.	EPMAPS	AZLD				
12	Socialización de acciones a ejecutar de las diferentes entidades municipales.	SECOM

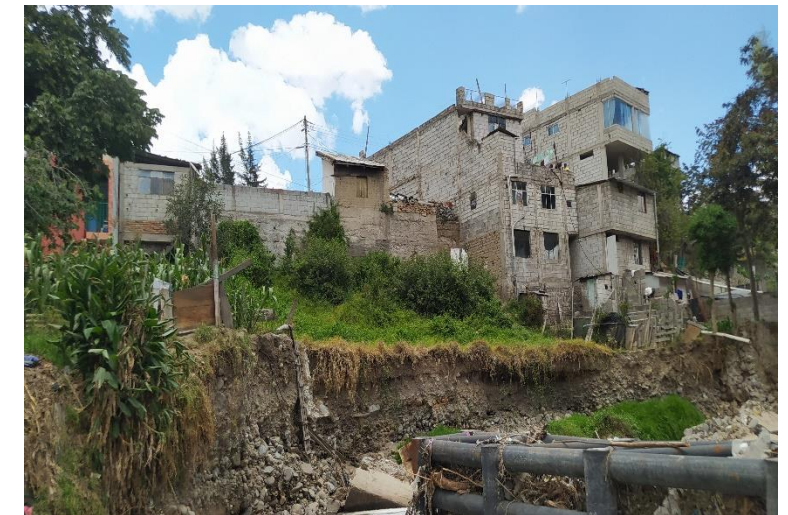
Foto No. 4: Viviendas en margen izquierdo en zonas considerados como de inundación.

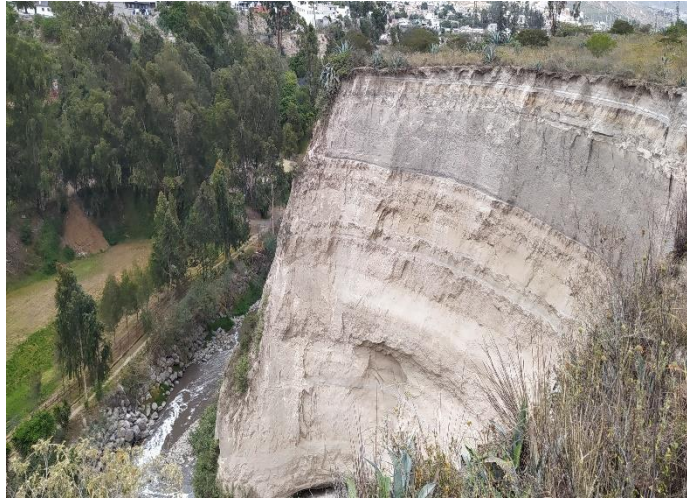
Foto No. 1: Inestabilidad de talud de la margen derecha de río, podría afectar a la vía Simón Bolívar.

No.	Acciones	Responsable	En apoyo al responsable	Plazos C= corto; M= mediano; L= largo; P: permanente			
				C	M	L	P
1	Realizar obras de protección de la base del talud, para evitar la socavación, debido a los procesos hídricos y eólicos, a fin que la vía Simón Bolívar no sea afectada a futuro.	EPMMOP					
2	Actualizar los accidentes geográficos del río.	STHV-DMC					
3	Identificar predios y sus ocupantes en condiciones de alto riesgo y elaborar el informe preliminar de calificación de riesgos para posterior validación de la DMGR.	AZLD-AZCA					
4	Control de construcciones ubicadas en franja de protección de quebrada, así como el control de botadero de escombros que realiza la ciudadanía para realizar zonas de cultivo y por ende la desviación del cauce natural del río	AMC	CAMC AZDL AZCA				
5	Limpieza del borde superior del talud (basura, escombros)	AZLD-AZCA	EMSEGURIDAD EPMMOP EMASEO SA				
6	Elaboración y ejecución de plan de raleo, poda o corte de arbolado sobre el borde de la quebrada.	EPMMOP	SA AZLD COMUNIDAD

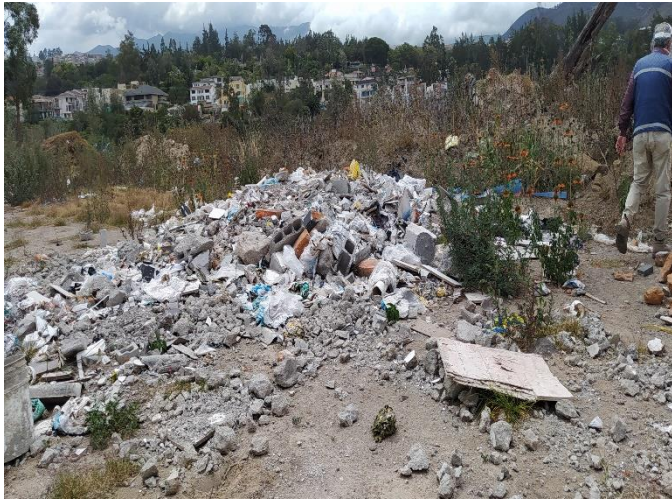
Foto No. 2: Botadero de escombros

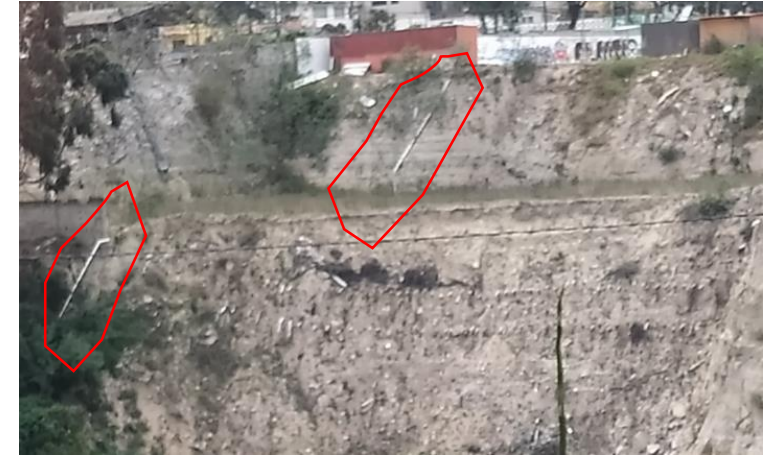
Foto No. 3: Descargas informales directas al cauce

7	Elaboración y ejecución de plan de sensibilización en manejo de desechos y residuos sólidos a la comunidad.	SA	AZLD AZCA GAD PARROQUIAL DE POMASQUI				
8	Control de descargas informales directas al cauce	AMC	AZLD-AZCA CACM EPMAPS				
9	Eliminación de descargas informales de aguas residuales (domésticas y/o industriales) hacia talud y cauce de la quebrada	COMUNIDAD					
10	Socialización de acciones a ejecutar de las diferentes entidades municipales.	SECOM

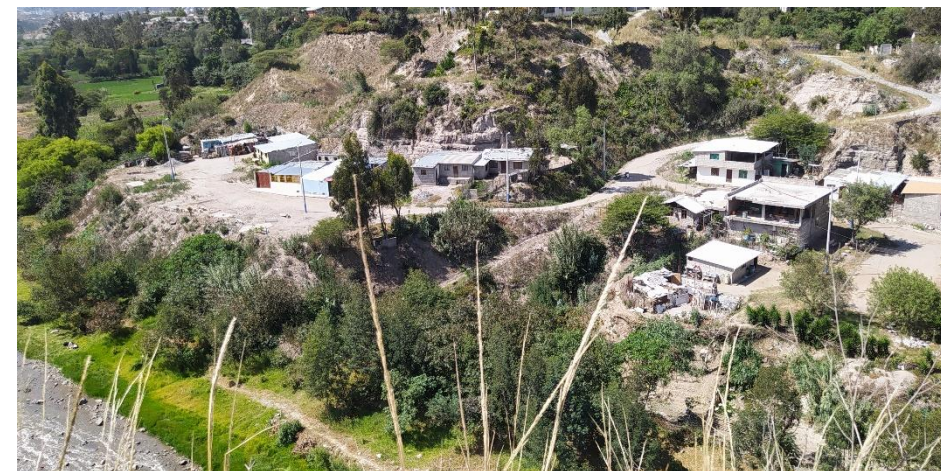
Foto No. 3: Relleno antitécnico para asentamientos informales en la margen izquierda del río (AHHC Jesús Bolaños)

10	Control de construcciones ubicadas en la franja de protección de la quebrada o río, así como el control de botadero de escombros que realiza la ciudadanía para realizar zonas de cultivo y por ende la desviación del cauce natural del río.	AMC	AZLD CACM				
11	Control de descargas informales directas al cauce	AMC	AZLD CACM EPMAPS				
12	Eliminación de descargas informales de aguas residuales (domésticas y/o industriales) hacia talud y cauce de la quebrada	COMUNIDAD					
13	Socialización de acciones a ejecutar de las diferentes entidades municipales	SECOM

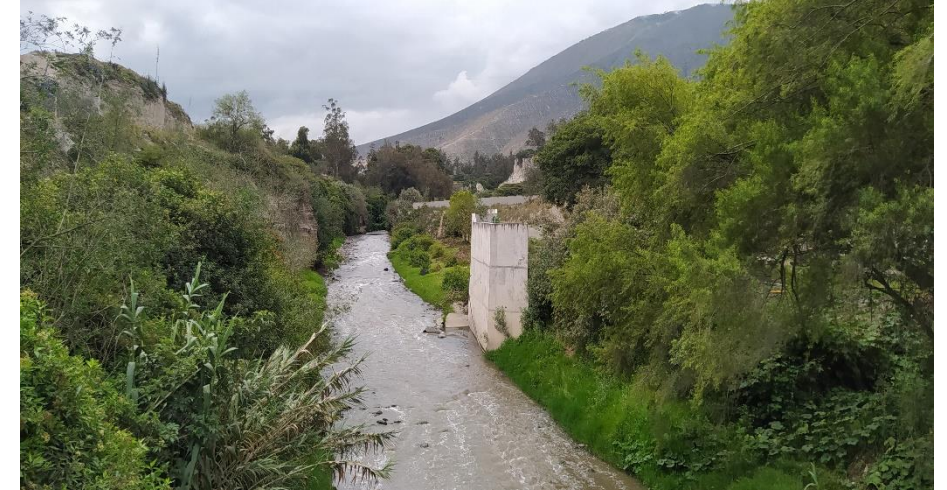
Foto No. 3: Posible socavación en muro ubicado en margen izquierda del río

No.	Acciones	Responsable	En apoyo al responsable	Plazos C= corto; M= mediano; L= largo; P: permanente			
				C	M	L	P
1	Ejecutar acciones y/u obras complementarias para estabilizar el talud que afecta a la vía Chaguar	EPMMOP					
2	Limpieza del cauce, desechos sólidos que han sido arrastrados por el agua y acumuladas en la base del puente a los dos costados.	AZLD	EMSEGURIDAD EPMAPS EPMMOP SA GPP				
3	Elaboración y ejecución de un plan de prevención y protección de estructuras para el colector de aguas servidas que se encuentra aguas debajo del puente.	EPMAPS					
4	Ejecutar obras complementarias para protección de base de puente, calle Chaguar.	EPMMOP					
5	Elaboración y ejecución de plan de sensibilización en manejo de desechos y residuos sólidos a la comunidad	SA	AZLD GAD PARROQUIAL DE SAN ANTONIO DE PICHINCHA				
6	Monitoreo permanente de talud y base de muro.	AZLD					
7	Control de construcciones ubicadas en la franja de protección de la quebrada y botadero de escombros que realiza la ciudadanía, para realizar zonas de cultivo y por ende la desviación del cauce natural del río.	AMC	CACM-AZLD

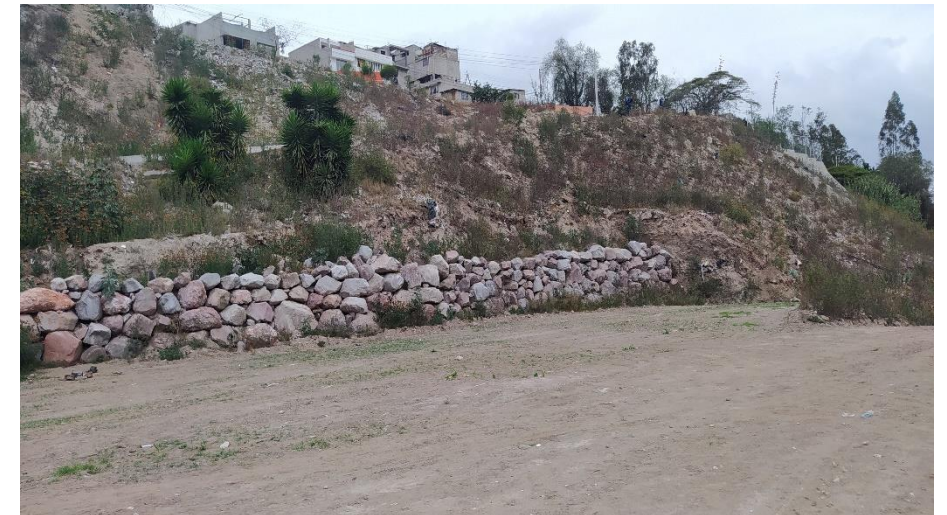
Foto No. 4: Relleno antitecnico en talud que colinda con calle Chaguar.

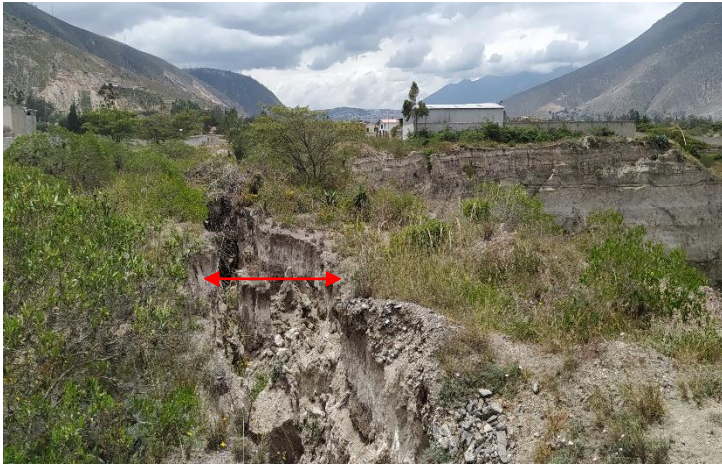
Foto No. 1: Grietas en superficie de la margen derecha del río

No	Acciones	Responsable	En apoyo al responsable	Plazos C= corto; M= mediano; L= largo; P: permanente			
				C	M	L	P
1	Realizar relleno técnico como lo ejecutó EPMAPS en casa de Campo, para estabilización de taludes.	EMGIRS	EPMMOP EPMAPS AZLD EMSEGURIDAD				
2	Elaborar y ejecutar un plan de prevención y protección de estructuras para el colector de aguas servidas el cual presentan una erosión en la base, dejando expuesto la estructura de hormigón, cuyas aguas está descargando directamente al río produciendo efecto cascada.	EPMAPS					
3	Actualizar los accidentes geográficos del río.	STHV-DMC					
4	Identificar predios y sus ocupantes en condiciones de alto riesgo y elaborar el informe preliminar de calificación de riesgos para posterior validación de la DMGR.	AZLD					
5	Monitoreo permanente de los agrietamientos en la parte superior del talud /superficie).	AZLD					
6	Elaboración y ejecución de plan de sensibilización en manejo de desechos y residuos sólidos a la comunidad.	SA	AZLD GAD SAN ANTONIO DE PICHINCHA

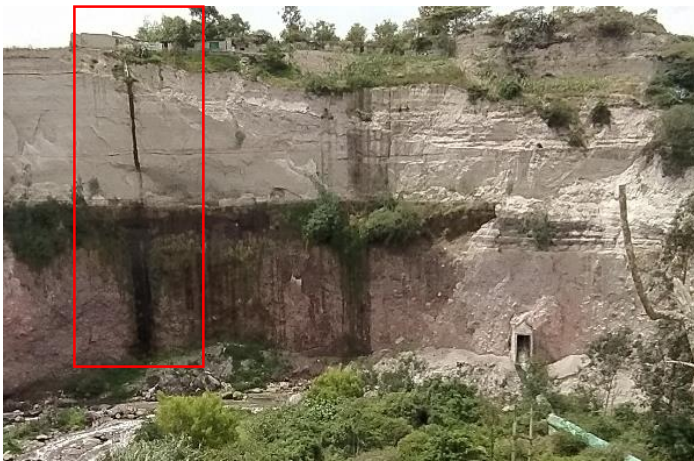
Foto No. 2 Descargar informales y saturación del suelo y viviendas en franja de protección.

7	Control de descargas informales directas al cauce	AMC	AZLD CACM EPMAPS				
8	Eliminación de descargas informales de aguas residuales (domésticas y/o industriales) hacia talud y cauce de la quebrada	COMUNIDAD					
9	Socialización de acciones a ejecutar de las diferentes entidades municipales.	SECOM

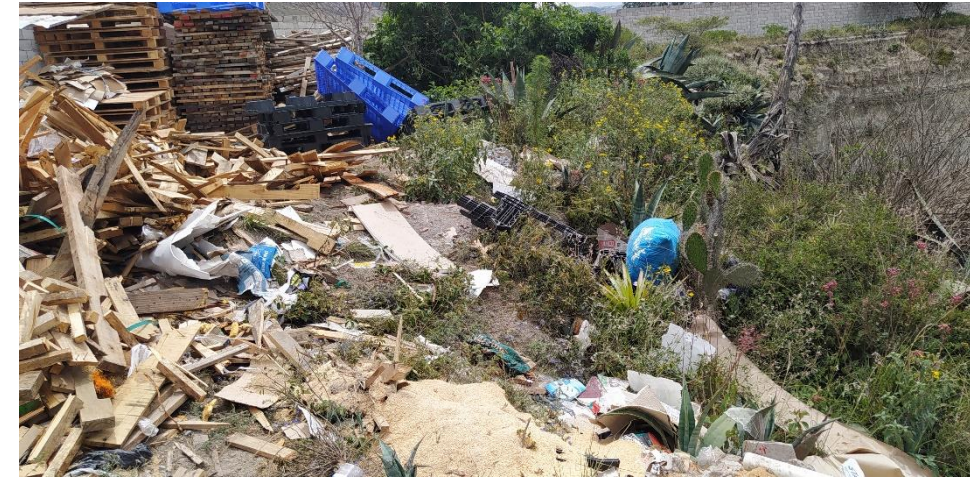
Foto No. 3: Botadero de desechos sólidos.

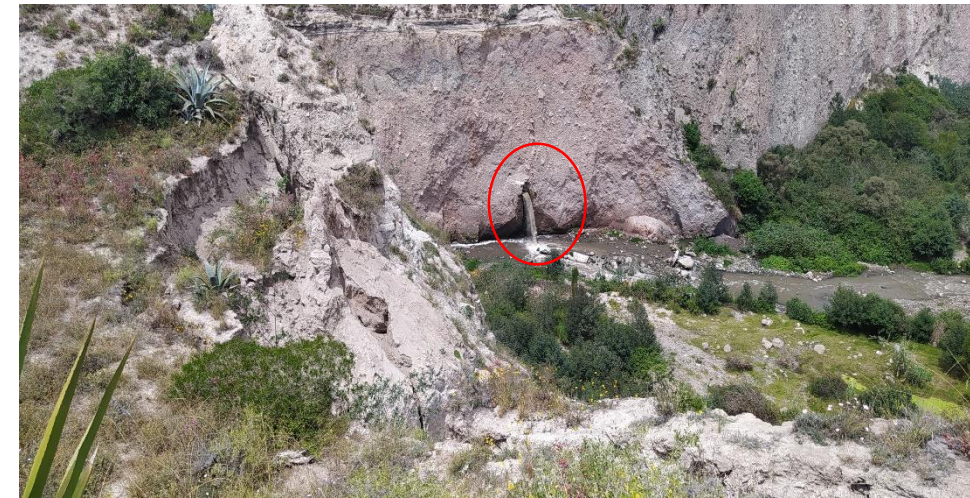
Foto No. 4: descargas directas al cauce

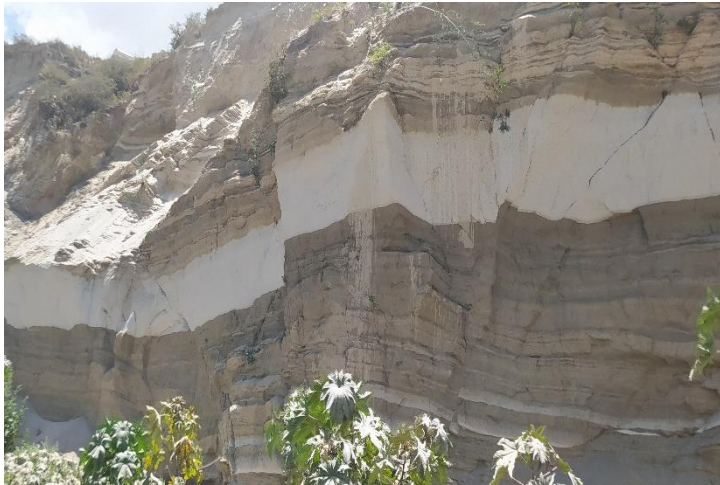
Foto No. 1: Inestabilidad de talud, margen izquierda de quebrada.

No.	Acciones	Responsable	En apoyo al responsable	Plazos C= corto; M= mediano; L= largo; P: permanente			
				C	M	L	P
1	Realizar acciones para estabilización del talud que colinda con la vía de acceso al barrio el Común..	EPMMOP	Empresa Pública Metropolitana de Hábitat y Vivienda				
2	Elaboración y ejecución plan de mantenimiento de limpieza del colector de la quebrada Curiquingue aguas abajo y colector de paso (vía)	EPMAPS					
3	Elaboración y ejecución plan de mantenimiento de estructura de cruce vial de la quebrada Curiquingue.	EPMMOP					
4	Recuperación de espacios públicos.	Empresa Pública Metropolitana de Hábitat y Vivienda	COMUNIDAD				
5	Control de construcciones ubicadas la franja de protección de la quebrada.	AMC	AZCA CACM				
6	Identificar nuevos predios y sus ocupantes en condiciones de alto riesgo y elaborar el informe preliminar de calificación de riesgos para posterior validación de la DMGR.	AZCA

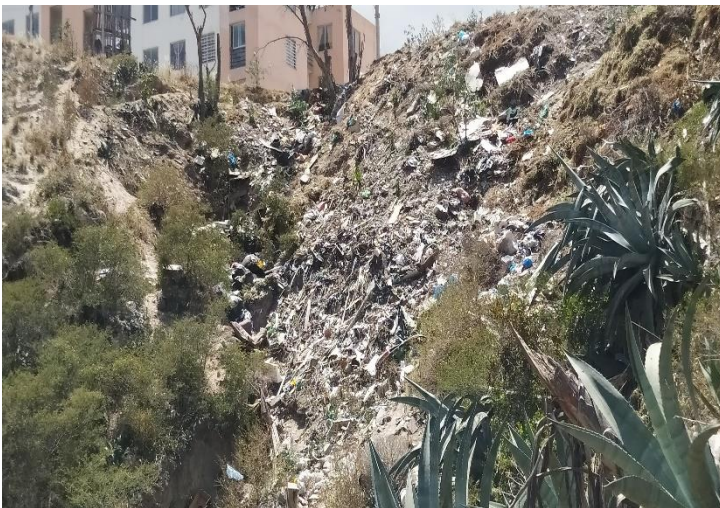
Foto No. 2 Botadero de escombros desde ciudad Bicentenario hacia la quebrada Curiquinge.

7	Control de botadero de escombros que realiza la ciudadanía de la ciudad Bicentenario hacia el talud de la quebrada Curiquingue.	AMC	CACM AZCA				
8	Limpieza del cauce (basuras y escombros)	AZCA	EMSEGURIDAD EPMAPS EPMMOP SA GPP				
9	Elaboración y ejecución de plan de raleo, poda o corte de arbolado sobre el borde de la quebrada.	EPMMOP	SA AZCA COMUNIDAD				
10	Elaboración y ejecución de plan de sensibilización en manejo de desechos y residuos sólidos a la comunidad	SA	AZCA GAD POMASQUI				
11	Control de descargas informales directas a la quebrada Curiquingue	AMC	AZCA CACM EPMAPS				
12	Eliminación de descargas informales de aguas residuales	COMUNIDAD					
13	Socialización de acciones a ejecutar de las diferentes entidades municipales.	SECOM

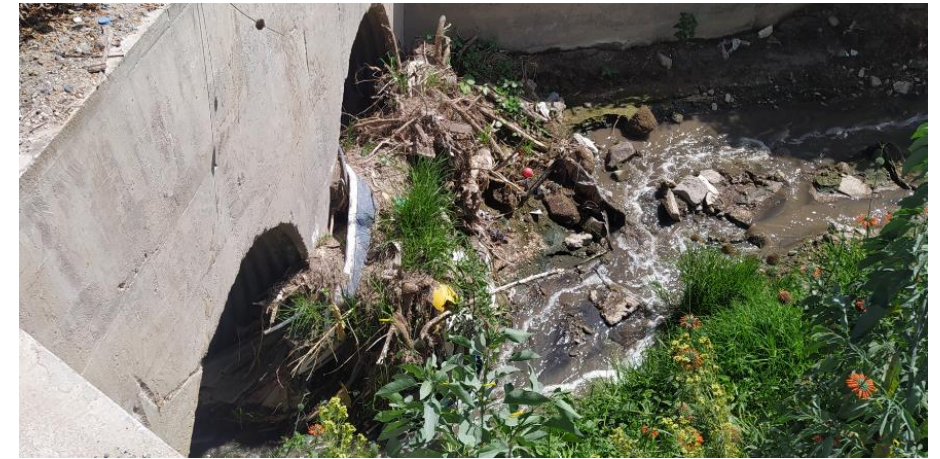
Foto No. 3: Taponamiento de vía colectora, zona de inundación.

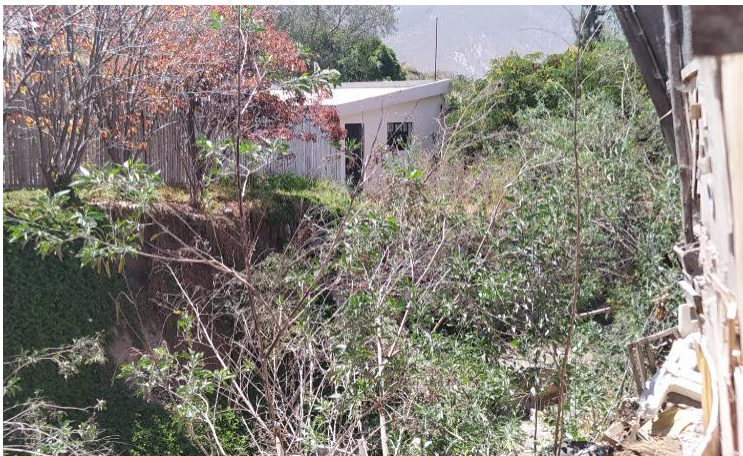
Foto No. 1: Viviendas en borde superior de quebrada.

No.	Acciones	*Responsable	*En apoyo	Plazos C= corto; M= mediano; L= largo; P: permanente			
				C	M	L	P
1	Elaborar y ejecutar un plan de limpieza de la presa de retención, quebrada, estructuras de disipación, y colector, por la acumulación de basura, escombros	AZLD	EPMAPS EPMMOP EMASEO EMSEGURIDAD GPP SA				
2	Elaborar y ejecutar un plan de prevención y protección de estructuras.	EPMAPS					
3	Elaborar y ejecutar un plan de prevención y protección de estructuras del puente	EPMMOP					
4	Control de la explotación ilegal de la cantera.	AMC	CACM AZLD				
5	Control de construcciones ubicadas en la franja de protección de la Quebrada Santa Rosa de Pomasqui	AMC	CACM AZLD				
6	Control de descargas informales directas a la quebrada	AMC	AZLD CACM EPMAPS				
7	Eliminación de descargas informales de aguas residuales hacia talud	COMUNIDAD					
8	Elaboración y ejecución de plan de raleo, poda o corte de arbolado sobre el borde de la quebrada.	EPMMOP	SA AZLD COMUNIDAD

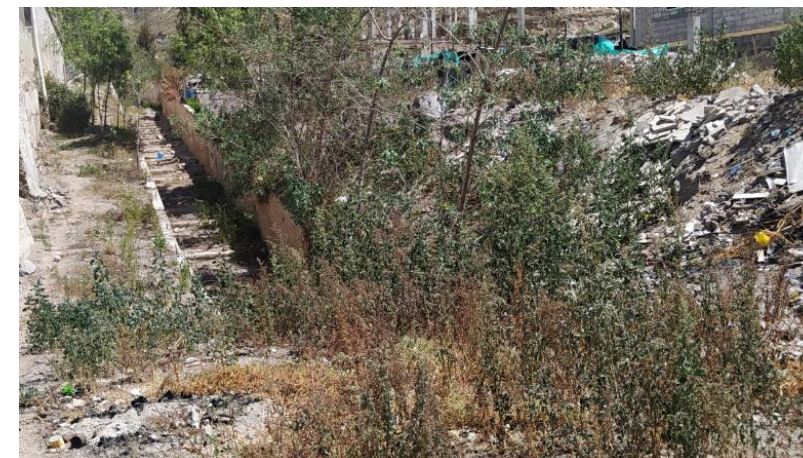
Foto No. 4: Botadero de escombros sobre estructura hidráulica.

9	Elaboración y ejecución de plan de sensibilización en manejo de desechos y residuos sólidos a la comunidad	SA	AZLD GAD PARROUQUIAL DE POMASQUI				
10	Colocación de contenedores de basura	EMASEO					
11	Socialización de acciones a ejecutar de las diferentes entidades municipales.	SECOM

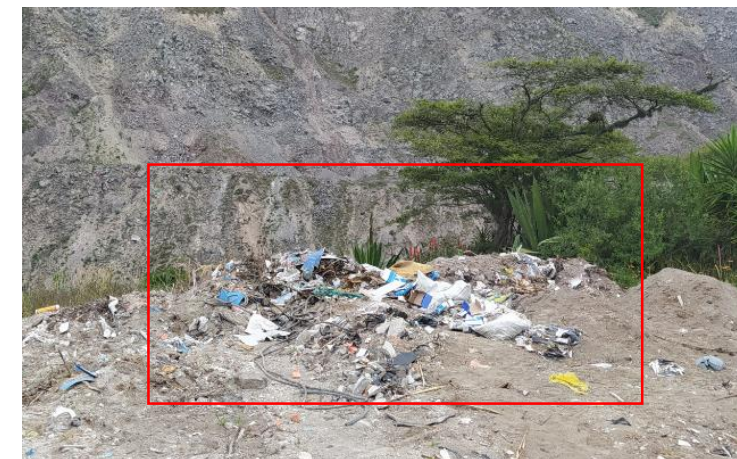
Foto No. 3: Botadero de escombros

No.	Acciones	*Responsable	*En apoyo	Plazos C= corto; M= mediano; L= largo; P: permanente			
				C	M	L	P
1	Ejecutar acciones de estabilización del talud, en razón de afectación de prolongación de la Av. Simón Bolívar.	EPMMOP					
2	Control de descargas informales directas a río	AMC	AZLD CACM EPMAPS				
3	Eliminación de descargas informales de aguas residuales hacia talud y cauce de la quebrada	COMUNIDAD					
4	Control de desechos y escombros a los espacios públicos.	AMC	CACM AZLD				
5	Limpieza del borde superior izquierdo del talud, acumulación de basura y escombros.	AZLD	EMASEO EMSEGURIDAD EPMMOP SA				
6	Elaboración y ejecución de plan de raleo, poda o corte de arbolado sobre el borde de la quebrada.	EPMMOP	SA AZLD COMUNIDAD				
7	Elaboración y ejecución de plan de sensibilización en manejo de desechos y residuos sólidos a la comunidad	SA	AZLD GAD DE SAN ANTONIO DE PICHINCHA				
8	Socialización de acciones a ejecutar de las diferentes entidades municipales.	SECOM

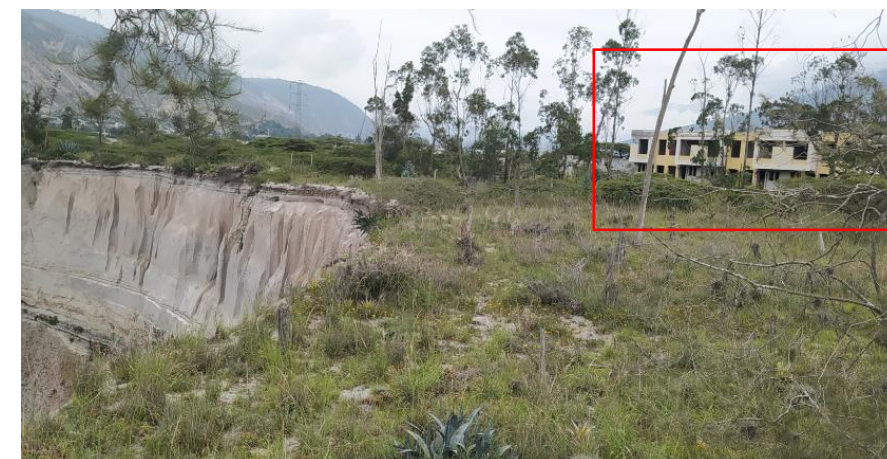
Foto No. 4: Inestabilidad de talud, erosión eólica, en conjunto la Arbolada..

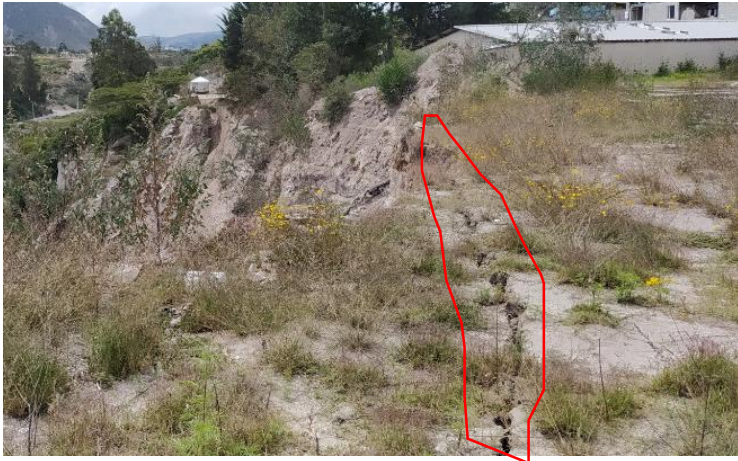
Foto No. 1: Agrietamiento en superficie cancha

No.	Acciones	*Responsable	*En apoyo	Plazos C= corto; M= mediano; L= largo; P: permanente			
				C	M	L	P
1	Monitoreo de afectaciones en talud.	AZLD					
2	Actualizar los accidentes geográficos del río Monjas.	STHV-DMC					
3	Control de construcciones informales ubicadas en franja de protección del río.	AMC	CACM AZLD				
4	Identificar predios y elaborar el informe preliminar de calificación de riesgos.	AZLD					
5	Control de construcciones en la franja de protección de la quebrada o río, así como el control de botadero de escombros que realiza la ciudadanía para realizar zonas de cultivo y por ende la desviación del cauce natural del río.	AMC	CACM AZLD				
6	Reconfiguración del cauce	AZLD	EPMAPS				
			EPMMOP				
			EMSEGURIDAD				
			GPP				
			SA				
7	Elaboración y ejecución de plan de raleo, poda o corte de arbolado sobre el borde de la quebrada.	EPMMOP	SA				
			AZLD				
8	Elaboración y ejecución de plan de sensibilización en manejo de desechos y residuos sólidos a la comunidad	SA	COMUNIDAD

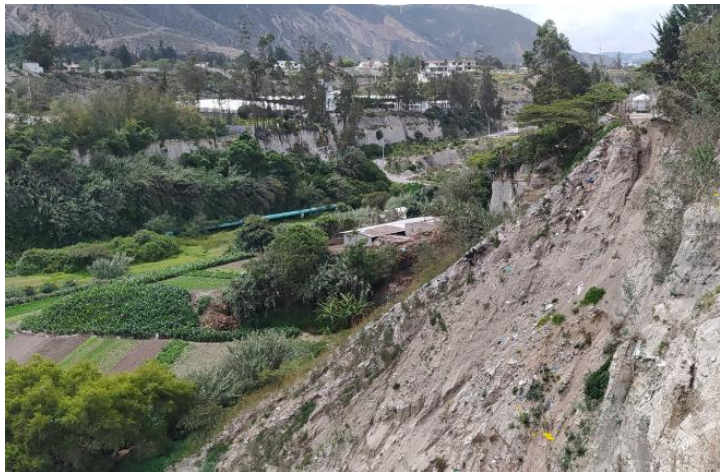
Foto No. 2 Rellenos antitécnicos, desviación de cauce natural

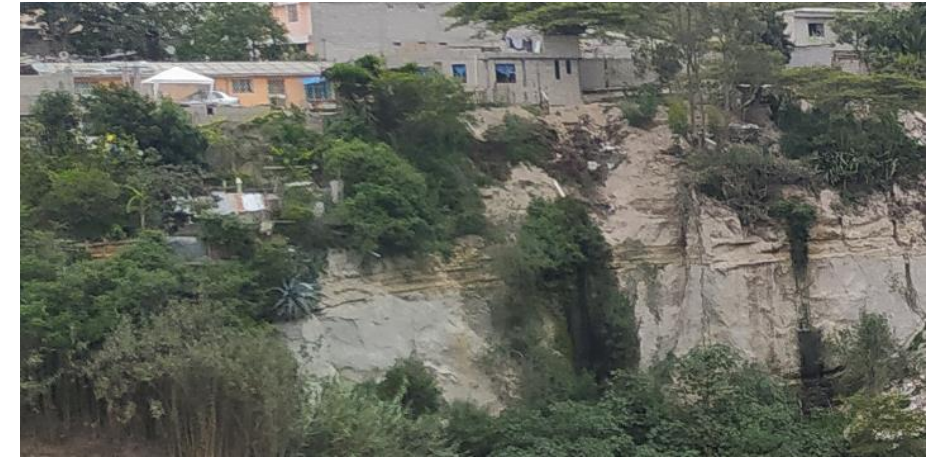
Foto No. 3: Viviendas al borde del talud.

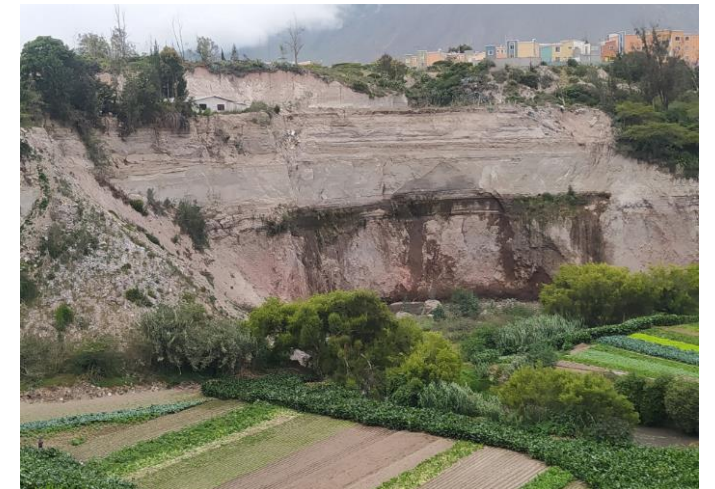
Foto No. 4: Inestabilidad de talud, erosión hídrica y eólica.

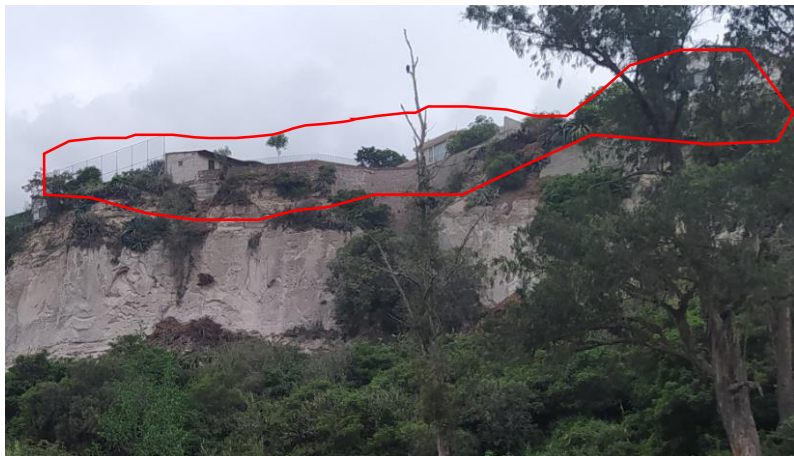
Foto No. 1: Viviendas en borde superior de talud.

No.	Acciones	*Responsable	*En apoyo	Plazos C= corto; M= mediano; L= largo; P: permantente			
				C	M	L	P
1	Ejecutar acciones y/u obras de manera inmediata en el talud, viviendas expuestas a deslizamientos ubicados en el borde superior del talud.	PROPIETARIOS					
2	Identificar predios y elaborar el informe preliminar de calificación de riesgos.	AZLD					
3	Monitoreo permanente de talud y bases de muros de cerramiento.	AZLD					
4	Control de construcciones en la franja de protección de la quebrada o río, así como el control de botadero de escombros que realiza la ciudadanía para realizar zonas de cultivo y por ende la desviación del cauce natural del río.	AMC	CACM AZLD				
5	Elaboración y ejecución de plan de raleo, poda o corte de arbolado sobre el borde de la quebrada.	EPMMOP	SA AZLD COMUNIDAD				
6	Reconfiguración del cauce	AZLD	EPMAPS EPMMOP EM SEGURIDAD GPP SA				
7	Control de descargas informales directas al hacia el talud.	AMC	AZLD CACM EPMAPS

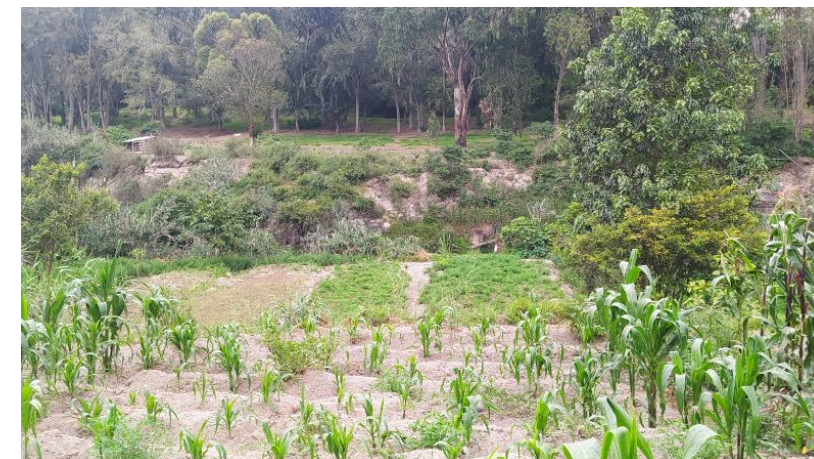
Foto No. 4: Zonas de cultivo, desviación de cauce natural.

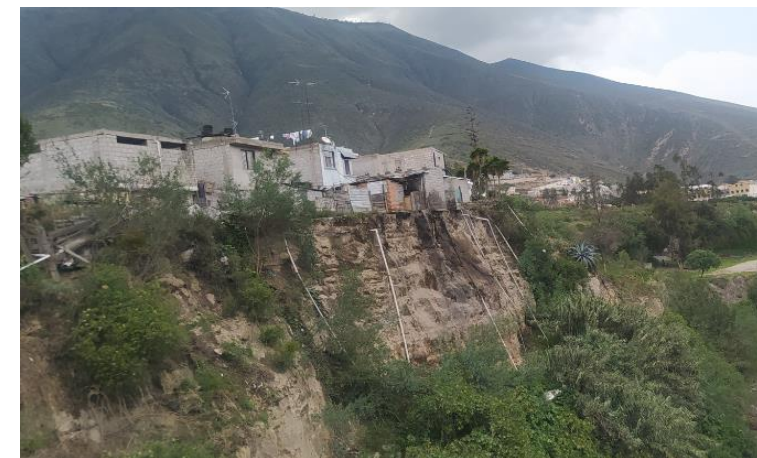
Foto No. 3: Viviendas en borde de talud superior y descargas informales.

No.	Acciones	*Responsable	*En apoyo	Plazos C= corto; M= mediano; L= largo; P: permantente			
				C	M	L	P
1	Evaluación del estado actual del puente la Marqueza.	EPMMOP					
2	Ejecutar obras complementarias para reforzar la cimentación del puente la Marqueza.	EPMMOP					
3	Ejecución de diseños definitivos aprobados del puente	EPMMOP					
4	Ejecutar acciones y/u obras URGENTES para la recuperación de talud que colinda con el puente.	EPMMOP					
5	Actualizar los accidentes geográficos del río.	STHV-DMC					
6	Control de construcciones informales ubicadas en la franja de protección del río	AMC	CACM AZLD				
7	Identificar predios y elaborar el informe preliminar de calificación de riesgos.	AZLD					
8	Limpieza del cauce (elementos de hormigón ciclópeo, armado, árboles caídos y muro de gaviones ubicados en el cauce del río)	AZLD	EMSEGURIDAD				
			EPMAPS				
			EPMMOP				
			GPP				
9	Elaboración y ejecución de plan de sensibilización en manejo de desechos y residuos sólidos a la comunidad	SA	AZLD

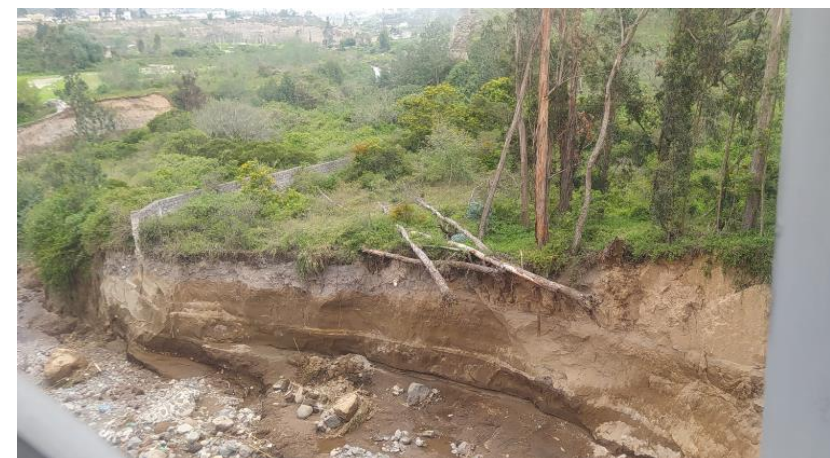
Foto No. 4: Árboles al borde superior de talud., por caer generan inestabilidad talud.

GAD DE POMASQUI				
10	Elaboración y ejecución de plan de raleo, poda o corte de arbolado sobre el borde de la rio	EPMMOP	SA				
			AZLD				
			COMUNIDAD				
11	Control de descargas informales directas al cauce	AMC	AZLD				
			CACM EPMAPS				
12	Eliminación de descargas informales de aguas residuales (domésticas y/o industriales) hacia talud y cauce de la quebrada	COMUNIDAD					
13	Socialización de acciones a ejecutar de las diferentes entidades municipales.	SECOM

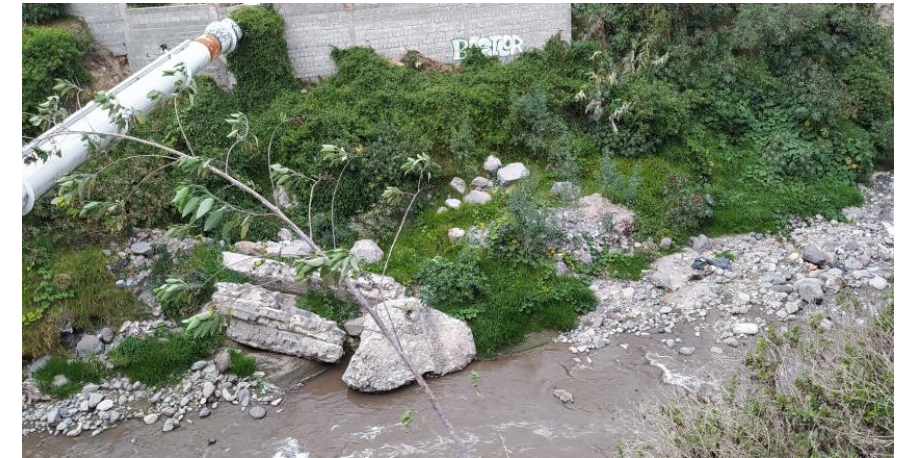
Foto No. 4: Muros colapsados en cauce.

No.	Acciones	*Responsable	*En apoyo	Plazos C= corto; M= mediano; L= largo; P: permanente			
				C	M	L	P
1	Ejecución de plan de prevención y protección de estructuras para el pozo vórtice que colinda con la vía ubicada aguas abajo del puente (margen derecho).	EPMAPS					
2	Ejecutar una obra complementaria para reforzar la cimentación del puente peatonal así como la vía del Común bajo.	EPMMOP					
3	Protección al pie de los taludes erosionados con las rocas del sector	EPMMOP					
4	Reparación de estructura hidráulica ubicada en el margen izquierdo del puente aguas arriba.	EPMAPS					
5	Actualizar los accidentes geográficos del río	STHV-DMC					
6	Plan de control de construcciones ubicadas en franja de protección del río	AMC	CACM AZLD				
7	identificar predios y elaborar el informe preliminar de calificación de riesgos.	AZLD-AZCA					
8	Limpieza del cauce (árboles caídos, elementos de muros colapsados)	AZLD-AZCA	EMSEGURIDAD
