**Asentamiento Humano de Hecho y Consolidado:** Santa Rosa "Sector las Margaritas".

**Asunto:** Alcance y criterio al Informe de Riesgos - AHHYC "Santa Rosa sector Las Margaritas"

**INFORME TÉCNICO**

Evaluación de Riesgo: Solicitud UERB

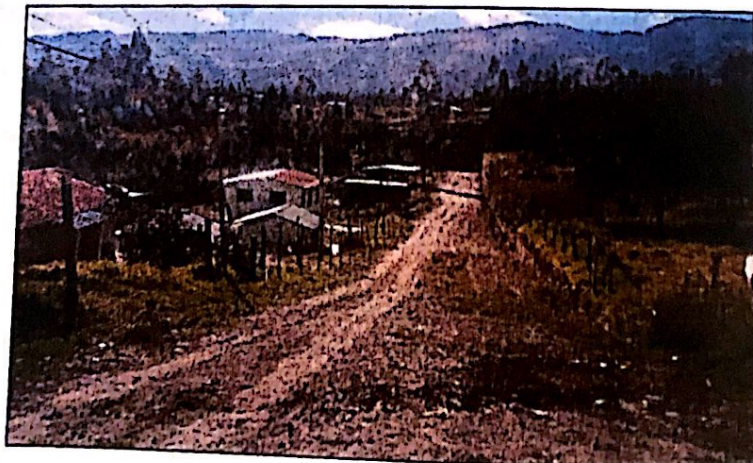
Foto 1 Calle Las Margaritas

**Sistema Vial:** La calle Las Margaritas tiene la rasante conformada por suelo natural no se observan tanto elementos de alcantarillado como aceras y bordillos, la calle transversal presenta una calzada empedrada en donde de igual forma hay inexistencia del sistema de alcantarillado, por lo cual la vulnerabilidad es moderada.

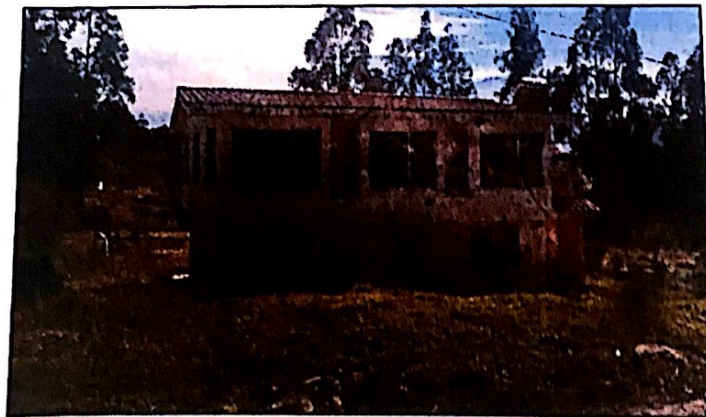
8.1.2 Materiales de las edificaciones construidas en el área en estudio:

Número de Edificaciones	12 lotes con edificaciones, representando una consolidación del 92,31 %
Tipos edificación: Casa/edificio de departamentos/Medlogua (Construcción informal)/Otro (especificar)	Al tratarse de una inspección visual, no se realizó ninguna prueba de tipo exploratorio, ni de remoción de materiales, sino de la evaluación de las edificaciones observadas exteriormente a los elementos estructurales y no estructurales, así como de los materiales de construcción.  Las tipologías de las edificaciones existentes en el área de análisis son las siguientes: <ol style="list-style-type: none"> <li>1. Edificaciones de una planta, constituidas por un sistema de mampostería simple de adobe, la cubierta está compuesta por vigas de madera y planchas de zinc /fibrocemento.</li> <li>2. Edificaciones de una planta, conformadas con sistemas de pórticos (vigas, columnas) de hormigón armado, cubierta compuesta por vigas de madera y planchas de zinc /fibrocemento, y mampostería de bloque fijado con mortero (arena, cemento, agua).</li> <li>3. Edificaciones de una planta, formadas con sistemas de pórticos (vigas, columnas) de hormigón armado, cubierta de hormigón armado, mampostería de bloque fijado con mortero.</li> </ol> Edificaciones de dos plantas, formadas con sistemas de pórticos (vigas, columnas) de hormigón armado, cubierta y entrepiso de hormigón armado, mampostería de bloque fijado con mortero.
