INFORME SOCIO ORGANIZATIVO Nro.- 033 UERB Q-2018

INFORME TÉCNICO N° 20 UERB Q- 2018

NOMBRE DEL AHHC:	"MIRAVALLE 3"	Área bruta Catastrada:	2 521,11	m2
Parroquia:	LA ARGELIA	Área bruta en escritura:	50.000,00	m2
Administración Zonal:	ELOY ALFARO	Área bruta del levantamiento:	23.319,85	m2 ✓

INFORME TÉCNICO
Evaluación de Riesgo: Solicitud UERB
Fecha de inspección: 29/11/2018

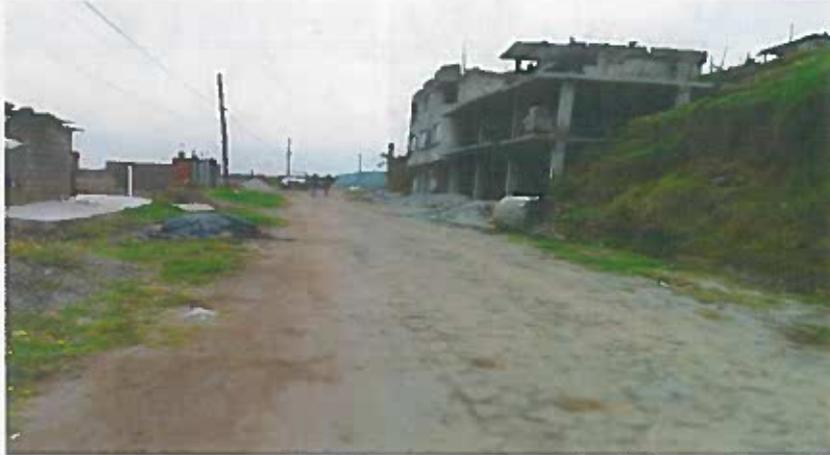
Foto 1 E12F

Sistema Vial: Las calles colindantes del barrio: E12C, E12F, S17B y las calles internas S18B, S18, y pasajes S18A, S/N 1 y 2 al ser de tierra afirmada con capa vegetal, y no tener bordillos, ni sumideros, ni cunetas para conducción y recolección de aguas lluvias presentan una vulnerabilidad física muy alta ante fenómenos de erosión especialmente en temporada de lluvia.

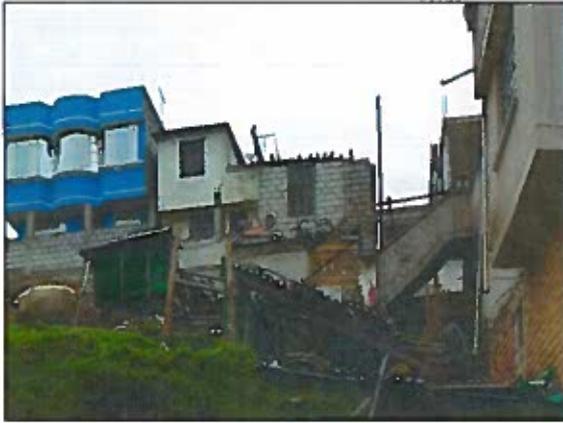
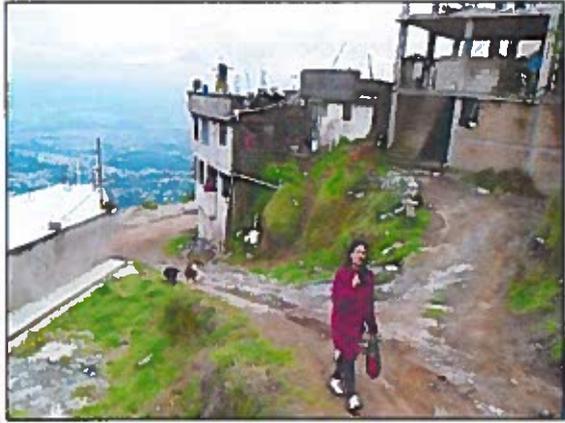
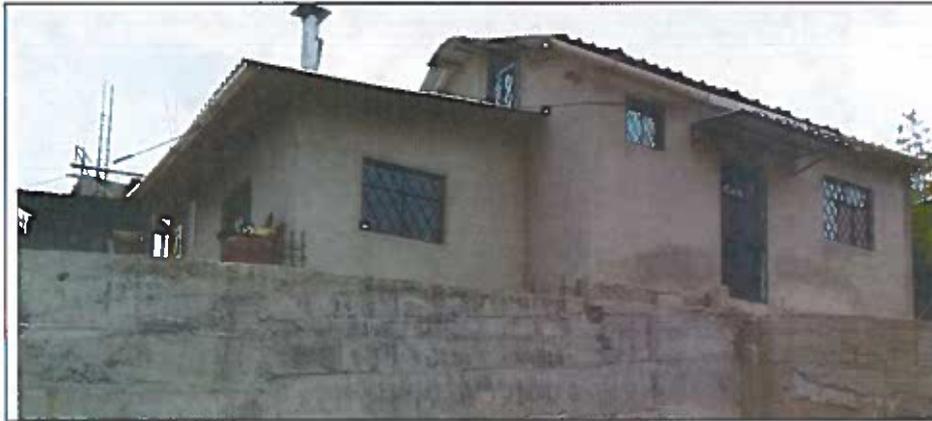
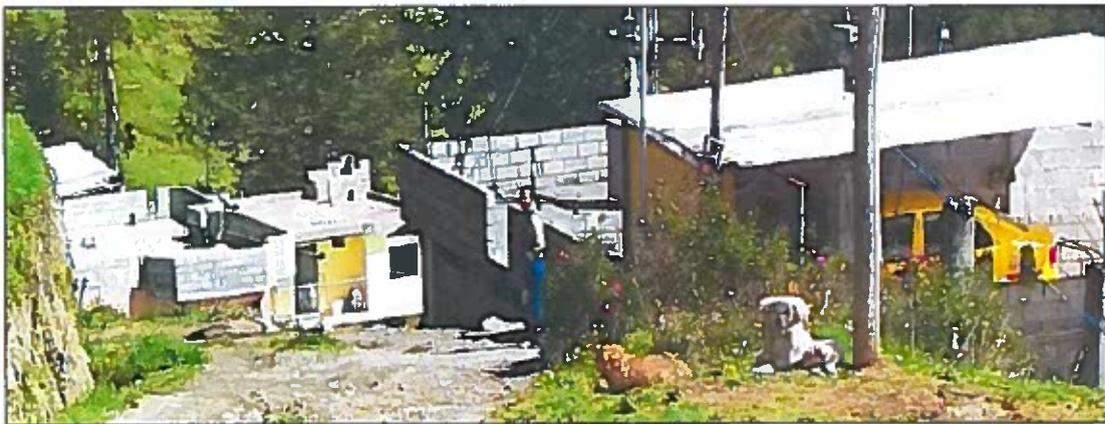
8.1.2 Materiales de las edificaciones construidas en el area de estudio

- Por movimientos en masas: Considerando principalmente la exposición de las edificaciones ante movimientos en masa, además el sistema estructural, tipo de material de la mampostería, tipo de cubierta, número de pisos, año de construcción, estado de conservación de la edificación, se determina lo siguiente:

- Por eventos sísmicos: Analizando las patologías estructurales, irregularidades en planta y elevación, sistema estructural de las edificaciones, tipo de mampostería, tipo de cubierta, sistemas de entresijos, número de pisos, año de construcción, estado de conservación de la edificación, el suelo sobre el cual está cimentada la estructura; se estableció las tipologías constructivas indicadas en el ítem Tipo de Edificaciones de la Sección 2, corresponde a una vulnerabilidad física como se detalla a continuación:

- Por eventos volcánicos: Analizando el tipo de cubierta, número de pisos, material de paredes, sistema estructural, estado de conservación, año de construcción; las tipologías constructivas indicadas en el ítem Tipo de Edificaciones de la Sección 2, corresponde a una vulnerabilidad física:

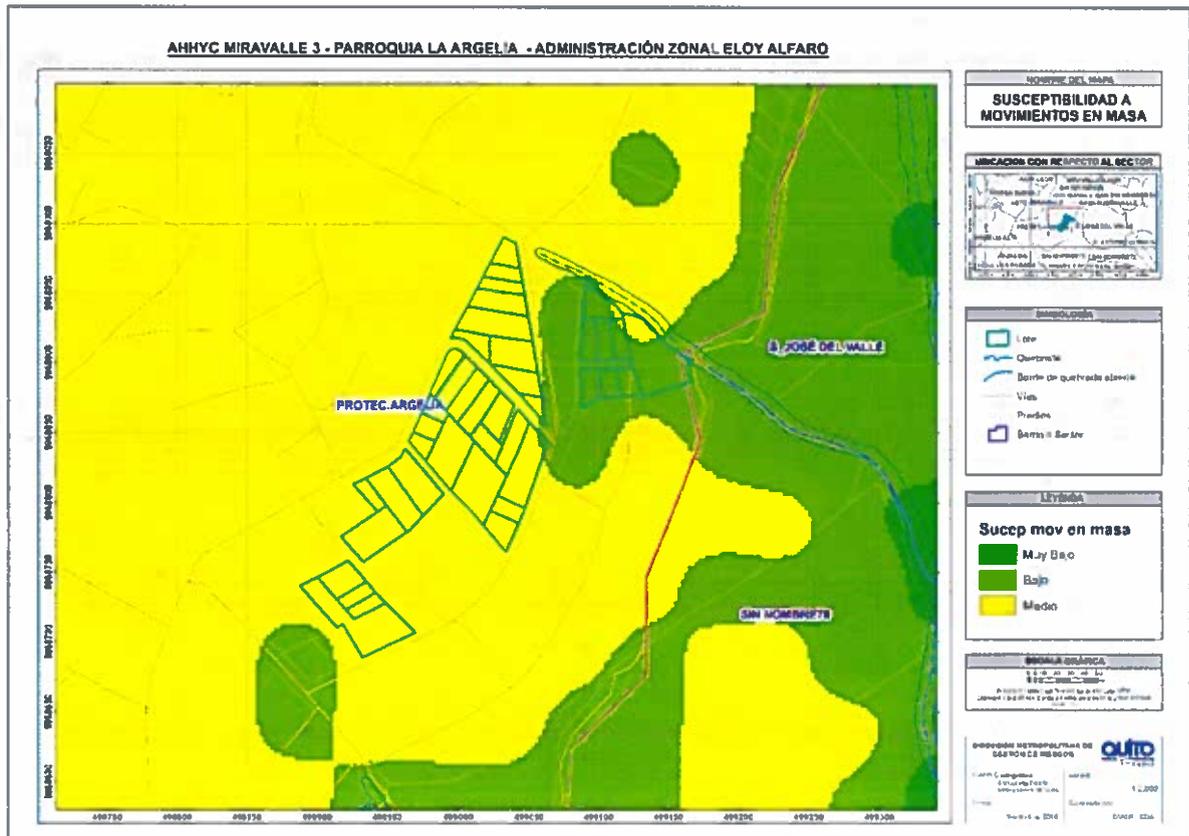
9.1.2 Susceptibilidad a Movimientos en Masa.

Localmente, el AHHYC "Miravalle 3" está ubicado en una ladera de moderada a fuerte pendiente que tiene una inclinación promedio de 45% (~25 grados), cuenta con una cobertura vegetal de tipo pasto además no cuenta con estructuras u obras que protejan el suelo ante los efectos erosivos de la escorrentía pluvial. Se observaron excavaciones o cortes de terreno que han generado taludes. Adicionalmente, algunos pasajes internos del barrio son de tierra afirmada y no cuenta con infraestructura adecuada para manejo de escorrentía pluvial.

Por lo expuesto anteriormente se considera que la **Amenaza por Movimientos en Masa es Moderada a Alta** en el AHHYC "Miravalle 3", además se debe considerar un alto potencial de erosión superficial en los terrenos ubicados en laderas de fuerte pendiente (cortes antrópicos).
