| | PREDIO Nro. 765420 | |
| FECHA DE INSPECCIÓN: 04 de mayo-2021 FECHA DE INFORME: 21 de mayo de 2021 | INFORME DE INSPECCIÓN Nro. 093-DCR-2021 | |

ASUNTO: Informe del Predio Nro. 765420

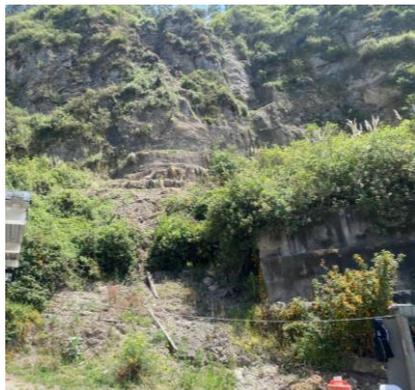
| DESCRIPCIÓN | REGISTRO FOTOGRÁFICO |
|--|--|
| <p>El predio mantiene en la mayor parte de su superficie una pendiente vertical lo cual lo hace inaccesible.</p> <p>Las pendientes que son propias del terreno imposibilita un accionar en el espacio.</p> | |

- Por parte de la Gerencia de Administración de Parques y Espacios Verdes no recomienda proponer ningún tipo de infraestructura que sea categorizada como espacio público por sus condiciones técnicas.

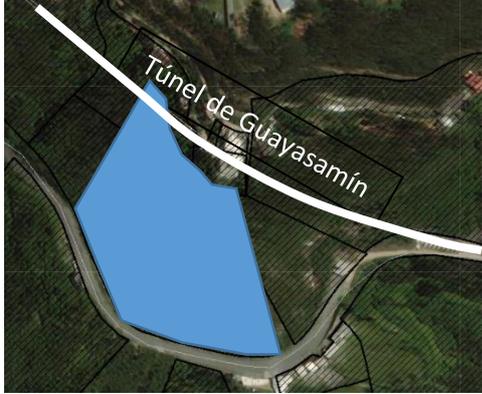
| <p>Por la parte norte del predio, por una pequeña área pasa soterrado la infraestructura del Túnel denominado "Guayasamín", esto según la base de datos de Georreferenciales de la EPMMOP, que maneja la Gerencia de Planificación.</p> | |

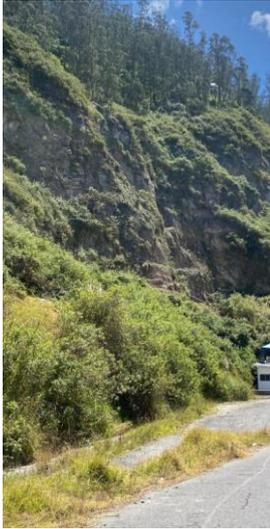
| <p>La vía de acceso al terreno es la "Av. Guayasamín" que bordea el túnel con del mismo nombre.</p> <p>Esta avenida se encuentra en malas condiciones ya que la vegetación invade el asfalto. Sin embargo, casi no existe tráfico en el sitio.</p> <p>No existe aceras, ni una plataforma definida para peatones.</p> | |

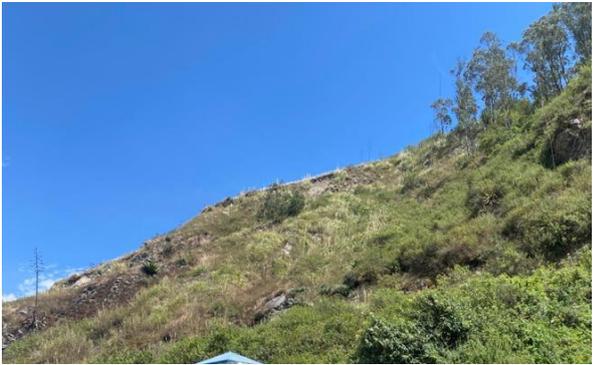
| <p>Los costos de intervención para conformar un espacio público, resultarían técnicamente demasiado elevados. Por lo que no sería factible definir el espacio como recreativo, ni utilizable ante la comunidad.</p> | |

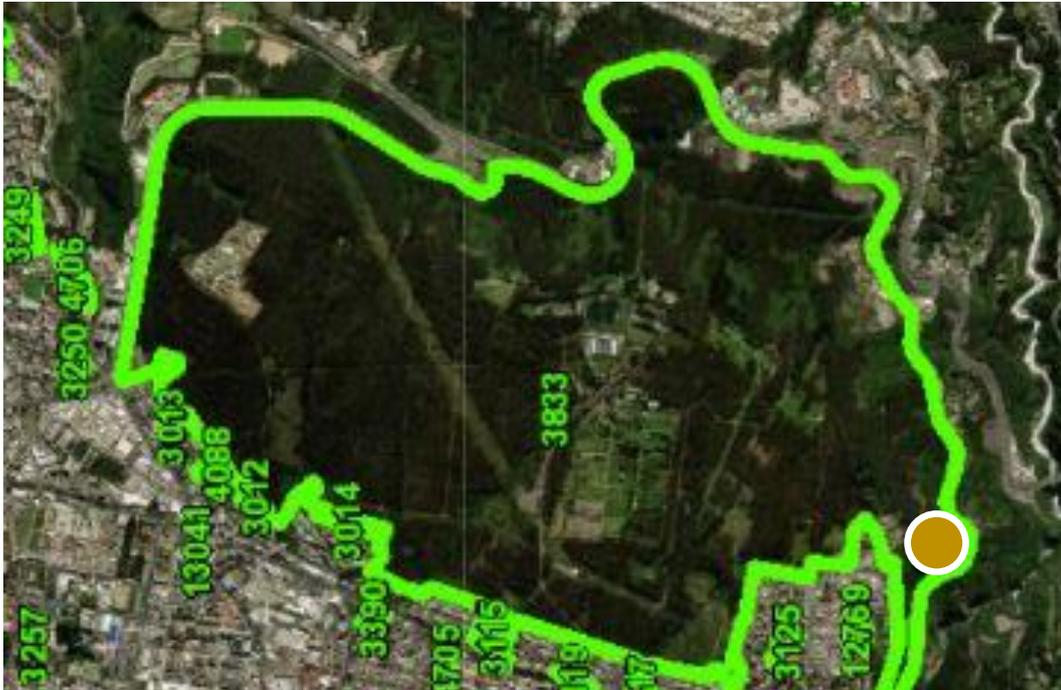
Imagen 2: Fotografía Satélite Parque Metropolitano Guanguiltagua.

Según la base de datos georreferenciales de la EPMMOP, cuyo centro de operación es la Gerencia de Planificación, este predio pertenece a la

conformación del Parque Metropolitano Guanguiltagua, identificada con el ID Nro. 3833

● Predio Nro. 765420

- Se recomienda solicitar a la Gerencia de Planificación la definición de límites del Parque Metropolitano Guanguiltagua, con la finalidad de establecer si la base de datos

geográficos de la EPMMOP, contiene los límites establecidos según ordenanza o documentación oficial que lo acredite.
