## INFORME TÉCNICO

## ASENTAMIENTO HUMANO DE HECHO Y COSOLIDADO DE INTERÉS SOCIAL DENOMINADO: MIRANDA MIRADOR SUR

### INFORME TÉCNICO EN RESPUESTA A LAS OBSERVACIONES PLANTEADAS POR EL CONCEJO METROPOLITANO EN PRIMER DEBATE

**Asunto:** Informe de Trazado y Replanteo vial del AHHyC denominado: " COMITÉ PRO MEJORAS DEL BARRIO MIRANDA MIRADOR SUR"

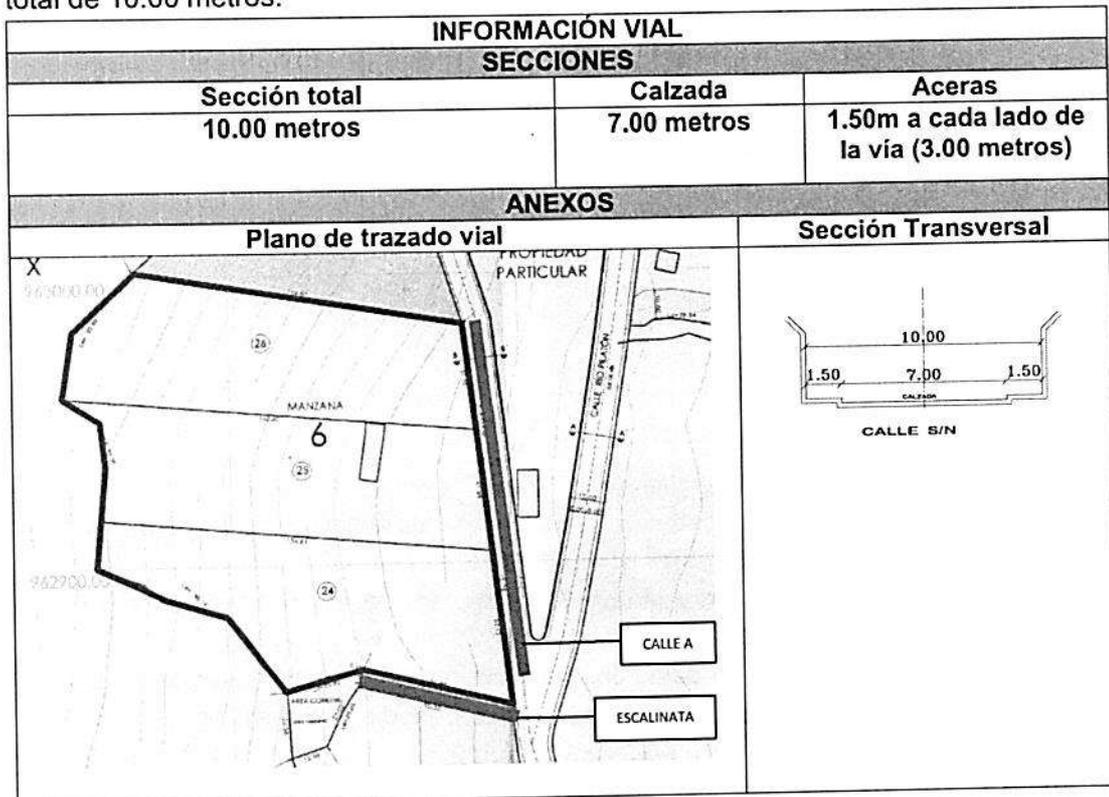
**CAMINO A:**

De acuerdo al plano de Asentamiento Humano de Hecho y Consolidado denominando Comité Pro Mejoras "Miranda Mirador SUR" de la parroquia de Amaguaña, la Calle A, se encuentra aprobada mediante Ordenanza No 0484 sancionada el 28 de enero de 2014, en base del IC 0-201-233 del 5 de diciembre de 2013, con una sección transversal total de 10.00 metros.

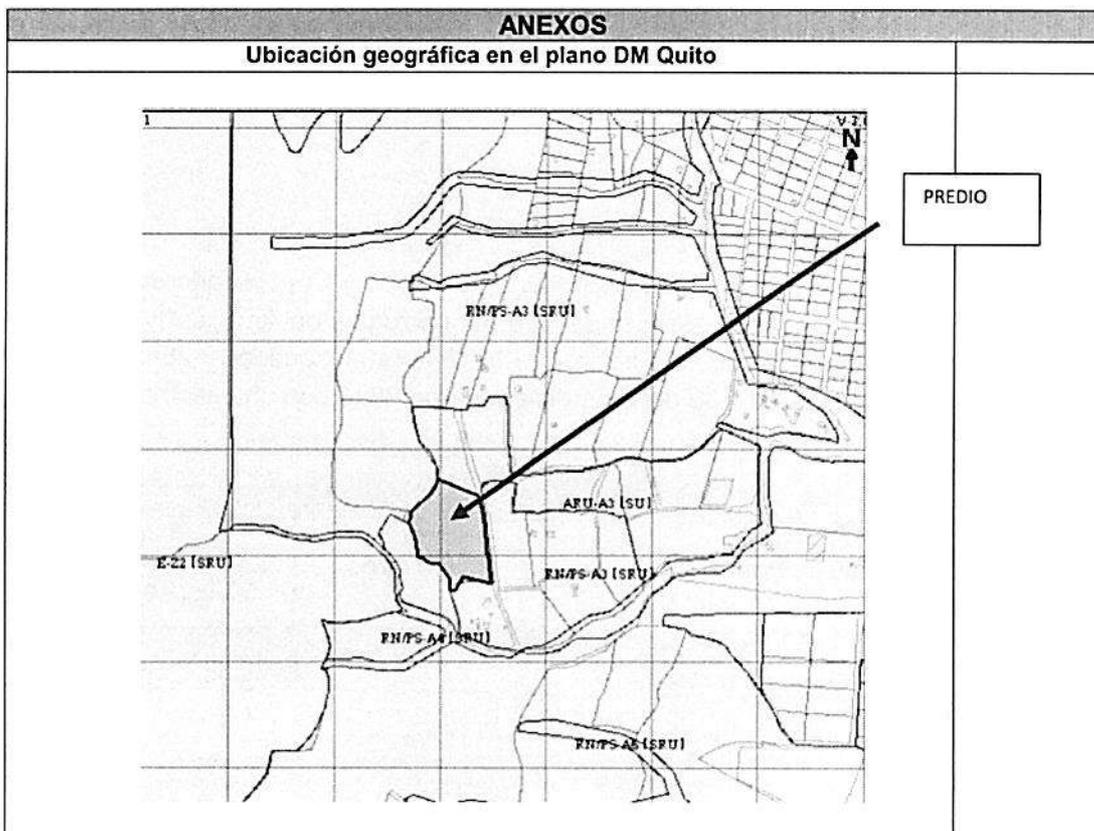
**ESCALINATA:**

De acuerdo al plano de Asentamiento Humano de Hecho y Consolidado denominando Comité Pro Mejoras "Miranda Mirador SUR" de la parroquia de Amaguaña, la Escalinata S/N, se encuentra aprobada mediante Ordenanza No 0484 sancionada el 28 de enero de 2014, en base del IC 0-201-233 del 5 de diciembre de 2013, con una sección transversal total de 6.00 metros.

INFORMACIÓN VIAL		
SECCIONES		
Sección total	Calzada	Aceras
6.00 metros	0.00 metros	0.00m a cada lado de la vía (0.00 metros)

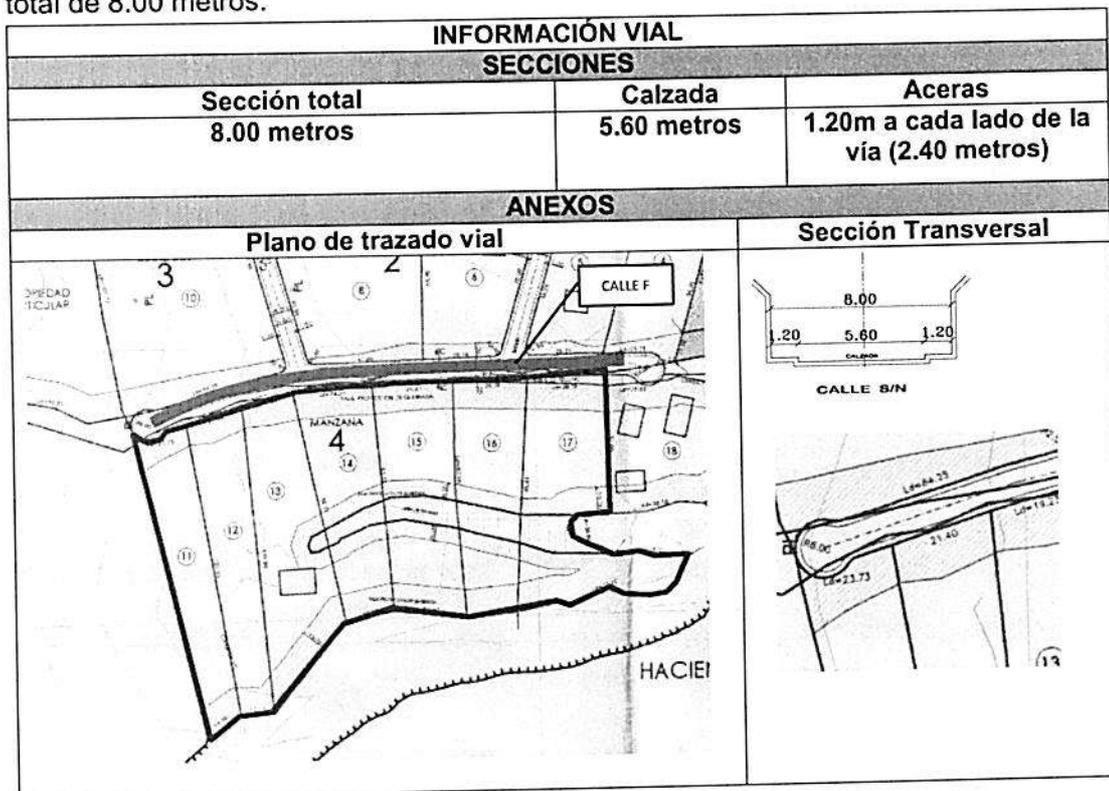
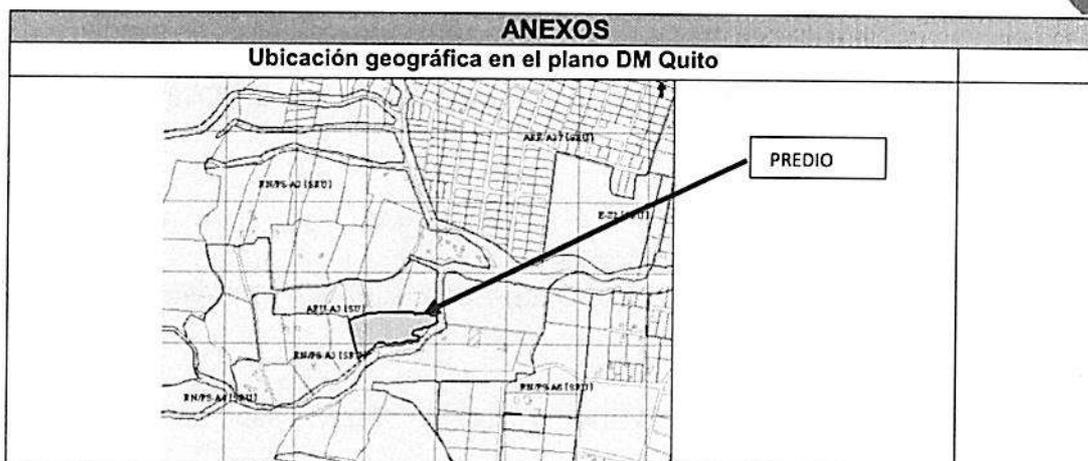
**CALLE F:**

De acuerdo al plano de Asentamiento Humano de Hecho y Consolidado denominando Comité Pro Mejoras "Miranda Mirador SUR" de la parroquia de Amaguaña, la Calle F, se encuentra aprobada mediante Ordenanza No 0484 sancionada el 28 de enero de 2014, en base del IC 0-201-233 del 5 de diciembre de 2013, con una sección transversal total de 8.00 metros.

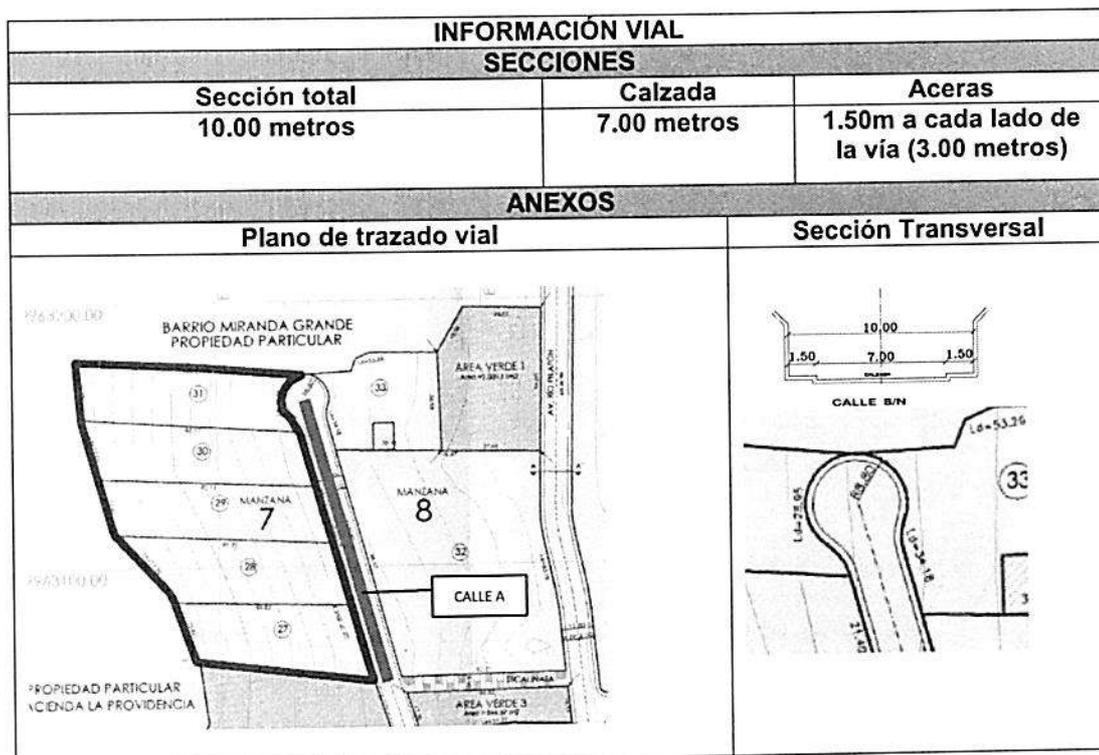
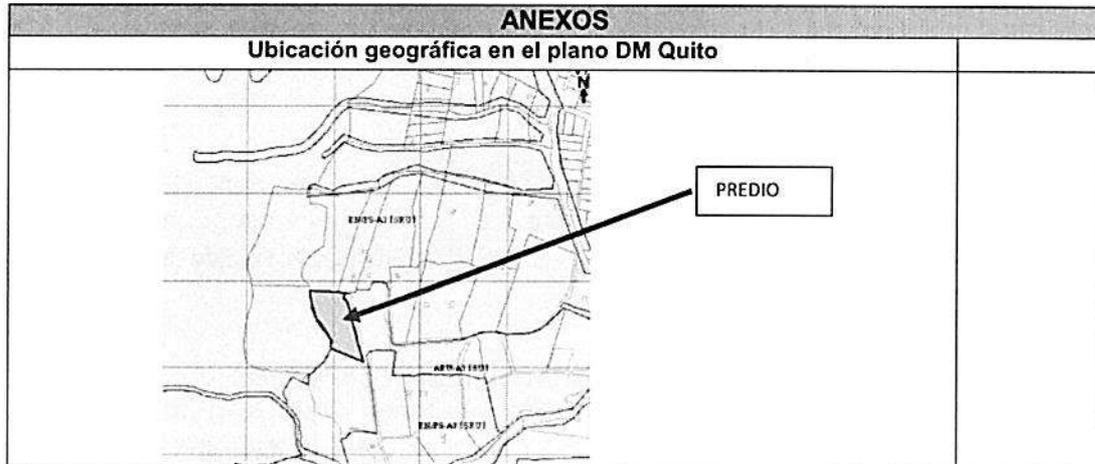
**CALLE A:**

De acuerdo al plano de Asentamiento Humano de Hecho y Consolidado denominando Comité Pro Mejoras "Miranda Mirador SUR" de la parroquia de Amaguaña, la Calle A, se encuentra aprobada mediante Ordenanza No 0484 sancionada el 28 de enero de 2014, en base del IC 0-201-233 del 5 de diciembre de 2013, con una sección transversal total de 10.00 metros.

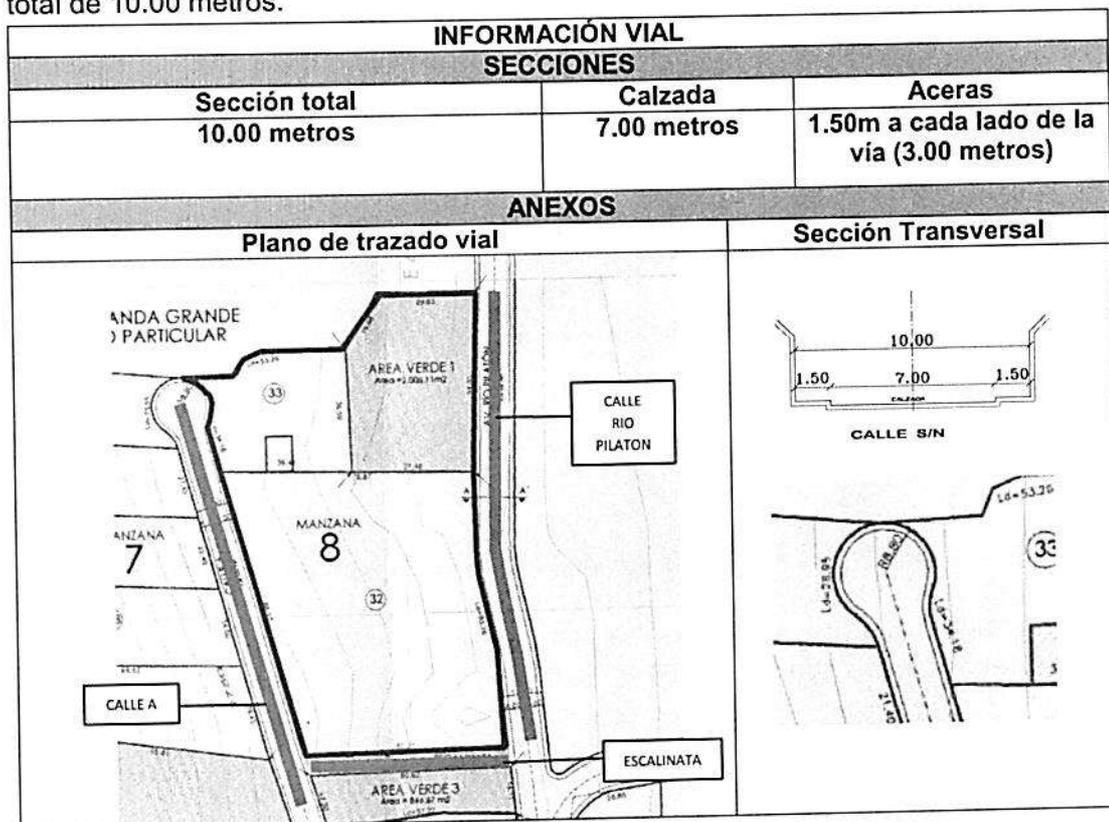
**CALLE A:**

De acuerdo al plano de Asentamiento Humano de Hecho y Consolidado denominando Comité Pro Mejoras "Miranda Mirador SUR" de la parroquia de Amaguaña, la Calle A, se encuentra aprobada mediante Ordenanza No 0484 sancionada el 28 de enero de 2014, en base del IC 0-201-233 del 5 de diciembre de 2013, con una sección transversal total de 10.00 metros.

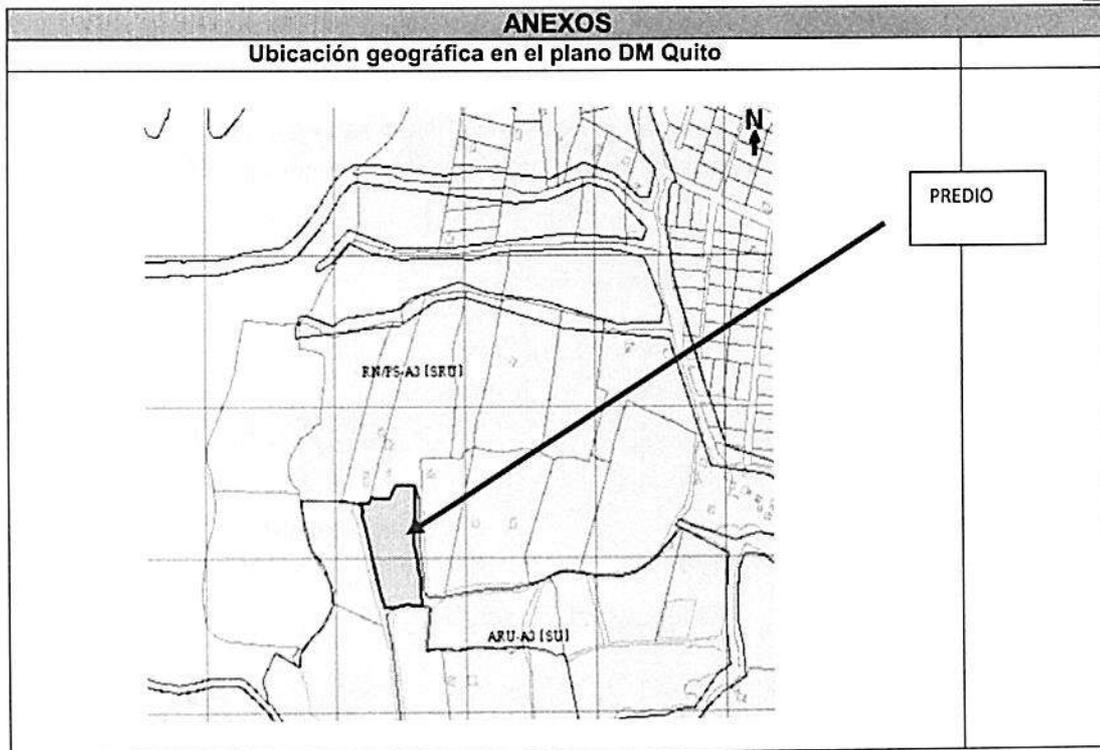
Según mapa PUOS V2, de la Ordenanza No 210, que contiene el Plan Metropolitano de Ordenamiento Territorial, la calle Río Pilatón tiene una sección transversal total de 14.00m de acuerdo a la Nota 6 del cuadro No. 1 que contiene las especificaciones mínimas para vías urbanas de las Reglas Técnicas de Arquitectura y Urbanismo; con las siguientes características técnicas:

INFORMACIÓN VIAL	
SECCIONES	
Sección total	Calzada
14.00 metros	9.00 metros
Aceras 2.50m a cada lado de la vía (5.00 metros)	
ANEXOS	
Plano de trazado vial-Mapa PUOS V2	Sección Transversal
	<p style="text-align: center;">CALLE RIO PILATON</p>

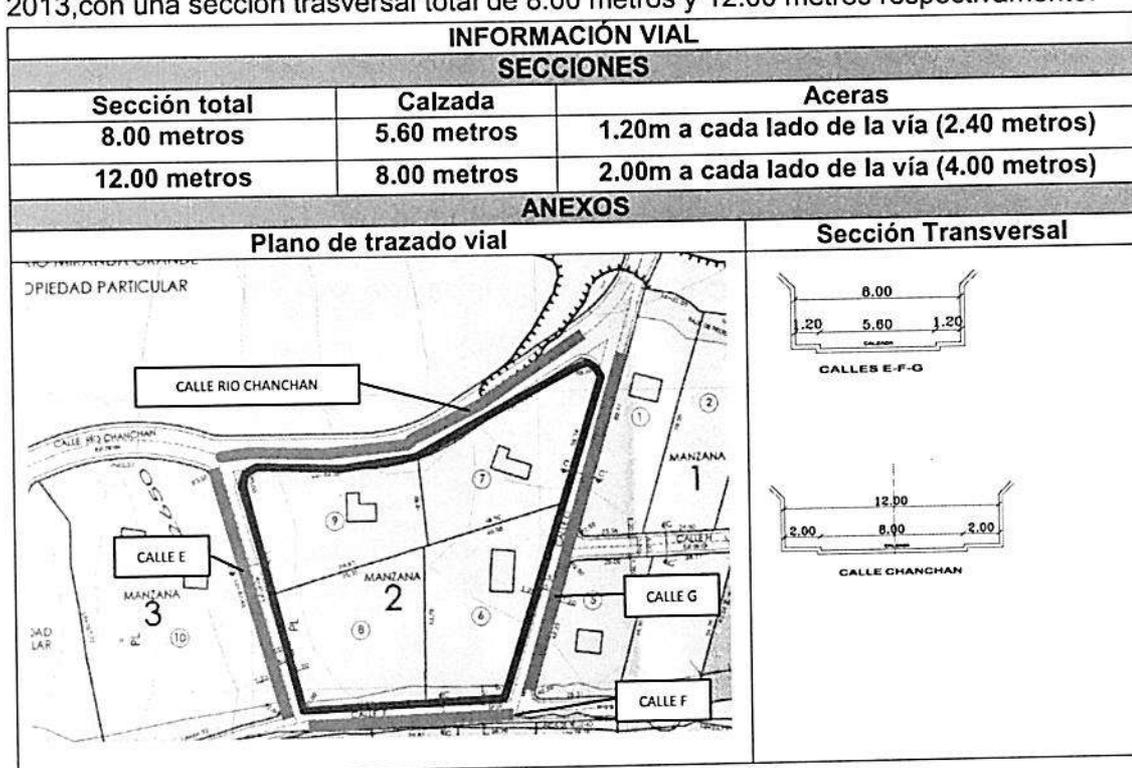
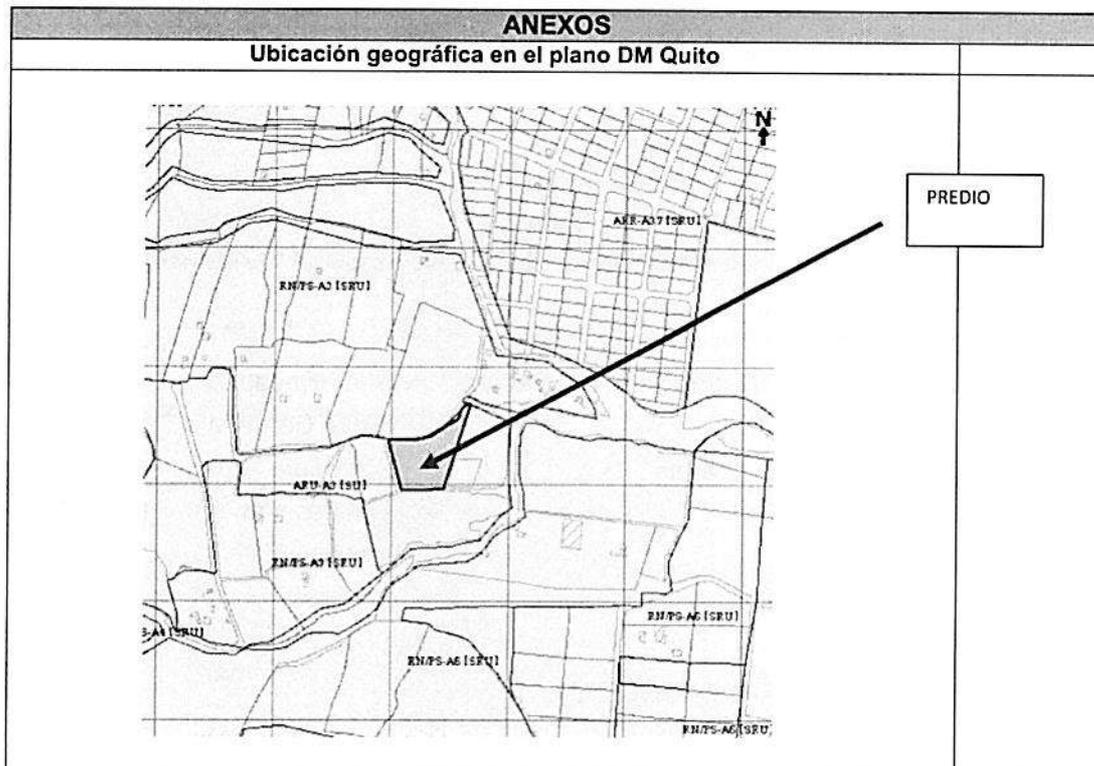
**CALLE E-F-G y CALLE RIO CHANCHAN:**

De acuerdo al plano de Asentamiento Humano de Hecho y Consolidado denominando Comité Pro Mejoras "Miranda Mirador SUR" de la parroquia de Amaguaña, la Calle E, F y G, y la calle Rio Chanchan se encuentran aprobadas mediante Ordenanza No 0484 sancionada el 28 de enero de 2014, en base del IC 0-201-233 del 5 de diciembre de 2013, con una sección transversal total de 8.00 metros y 12.00 metros respectivamente.

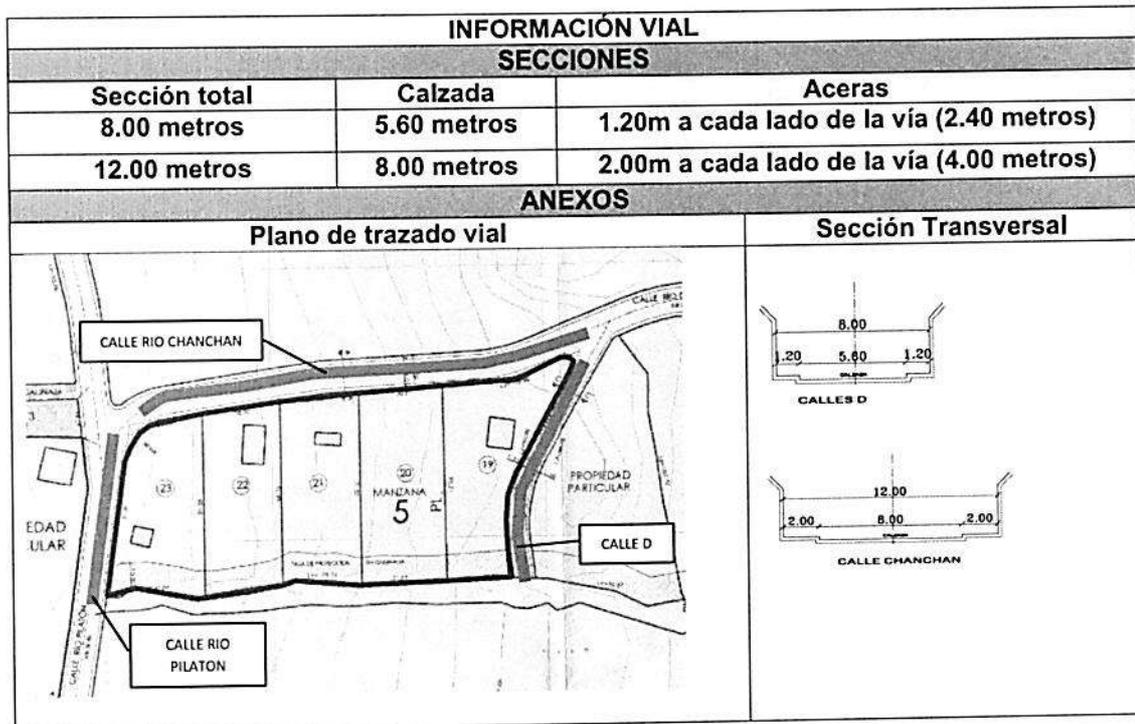
**CALLE D y CALLE CHANCHAN :**

De acuerdo al plano de Asentamiento Humano de Hecho y Consolidado denominando Comité Pro Mejoras "Miranda Mirador SUR" de la parroquia de Amaguaña, la calle D y la calle Rio Chanchan se encuentran aprobadas mediante Ordenanza No 0484 sancionada el 28 de enero de 2014, en base del IC 0-201-233 del 5 de diciembre de 2013, con una sección transversal total de 8.00 metros y 12.00 metros respectivamente.

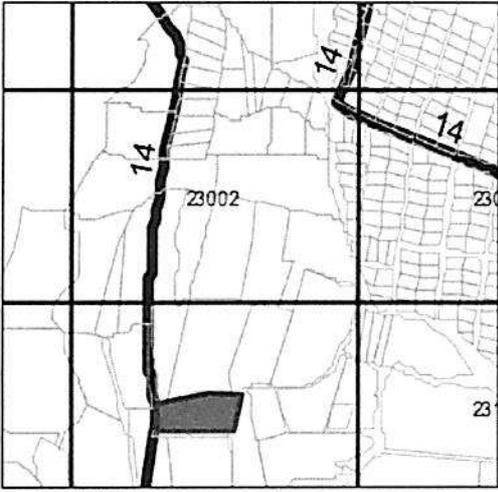
<p style="text-align: center;">CALLE RIO PILATON</p>

Según mapa PUOS V2, de la Ordenanza No 210, que contiene el Plan Metropolitano de Ordenamiento Territorial, la calle Río Pilatón tiene una sección transversal total de 14.00m de acuerdo a la Nota 6 del cuadro No. 1 que contiene las especificaciones mínimas para vías urbanas de las Reglas Técnicas de Arquitectura y Urbanismo; con las siguientes características técnicas:

INFORMACIÓN VIAL		
SECCIONES		
Sección total	Calzada	Aceras
14.00 metros	9.00 metros	2.50m a cada lado de la vía (5.00 metros)
ANEXOS		
Plano de trazado vial-Mapa PUOS V2	Sección Transversal

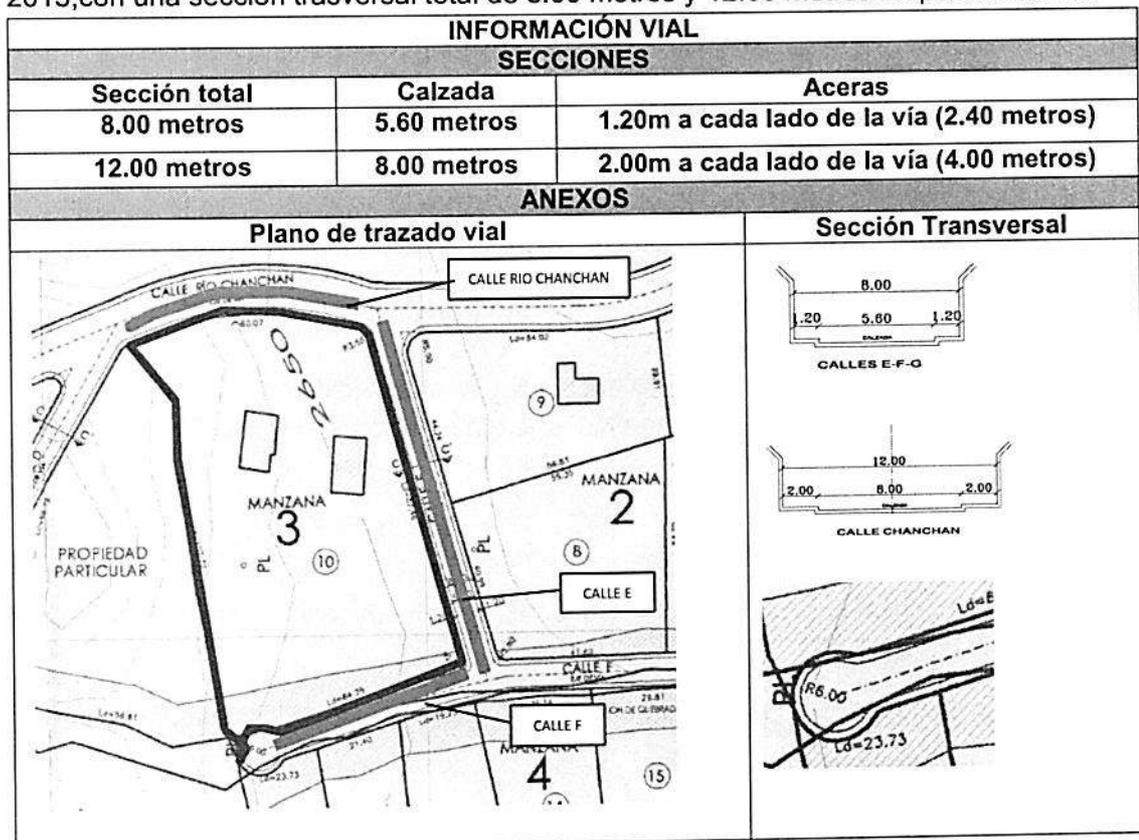
**CALLE E-F y CALLE RIO CHANCHAN:**

De acuerdo al plano de Asentamiento Humano de Hecho y Consolidado denominando Comité Pro Mejoras "Miranda Mirador SUR" de la parroquia de Amaguaña, la Calle E, F, y la calle Rio Chanchan se encuentran aprobadas mediante Ordenanza No 0484 sancionada el 28 de enero de 2014, en base del IC 0-201-233 del 5 de diciembre de 2013, con una sección transversal total de 8.00 metros y 12.00 metros respectivamente.

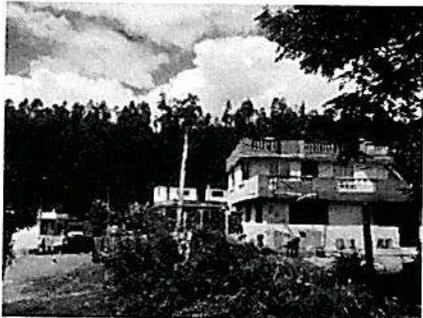
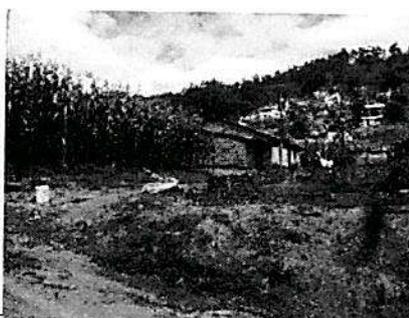
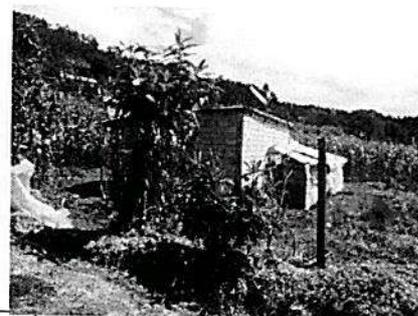
#### 8.1.2 Materiales de las edificaciones construidas en el área en estudio.

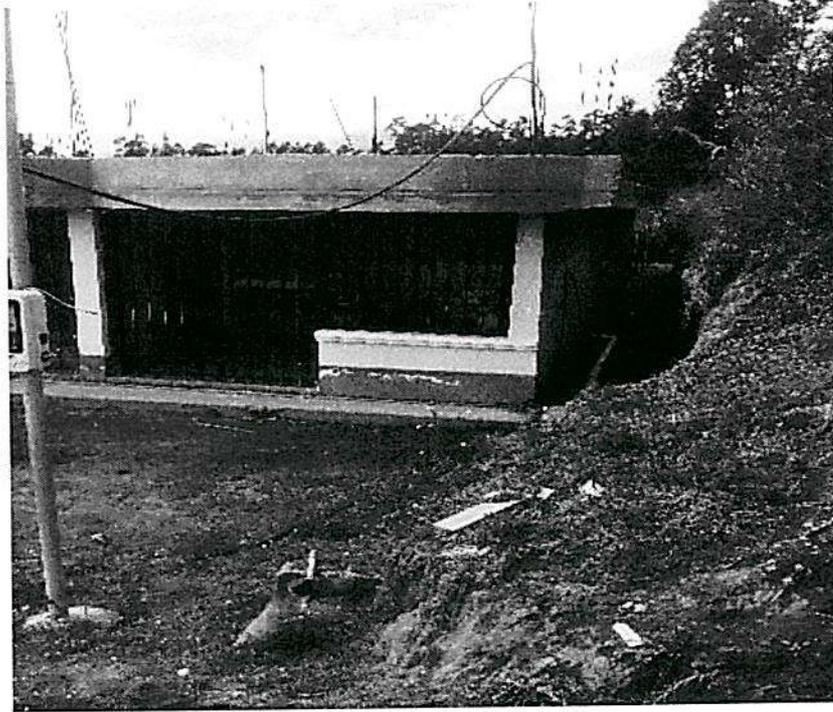
8.1.3 Servicios basicos en el sector existentes

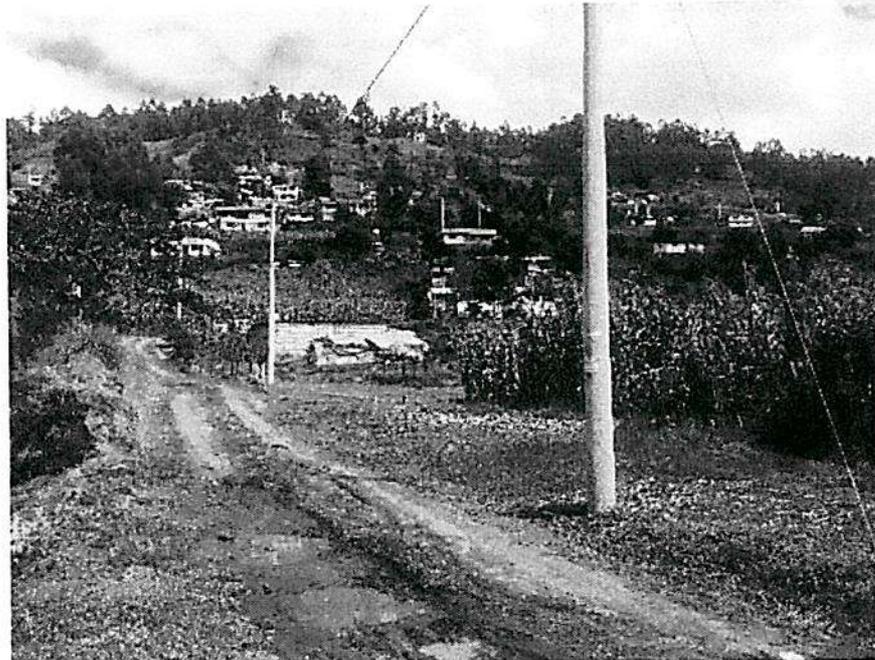
8.1.4 Pendiente del sector y uso del suelo ( construcción y cortes del terreno)

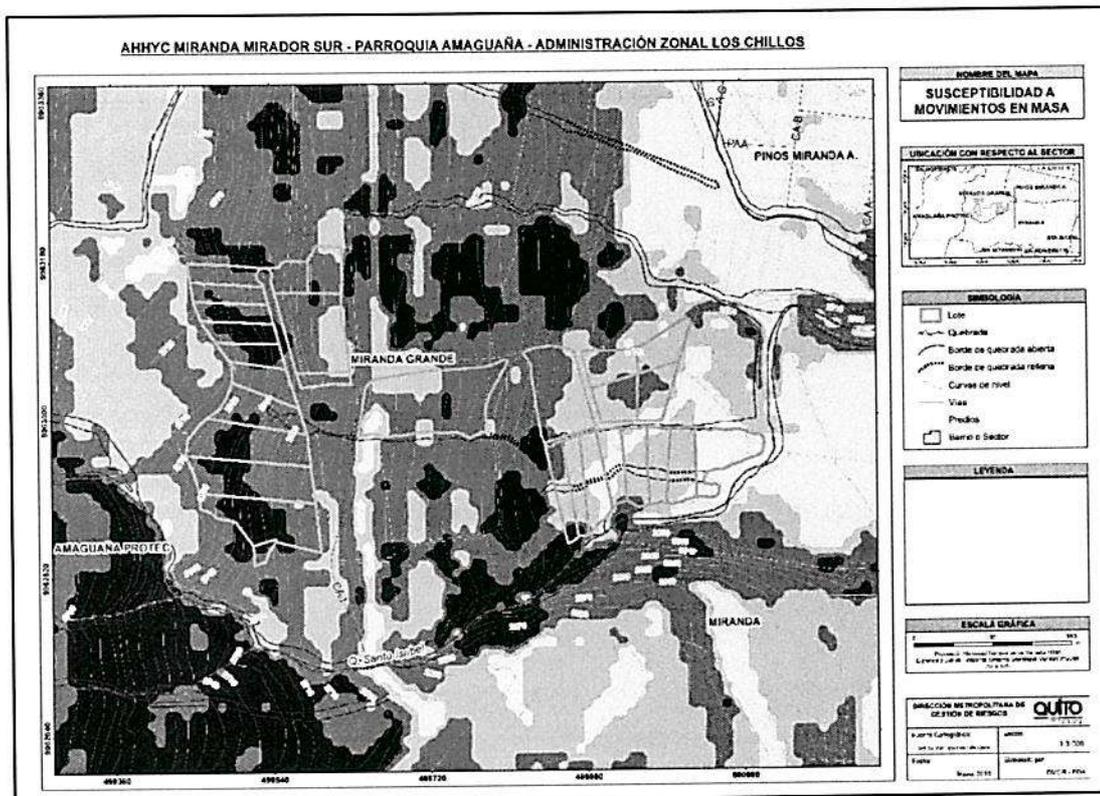
9.1.2 Susceptibilidad a Movimientos en Masa

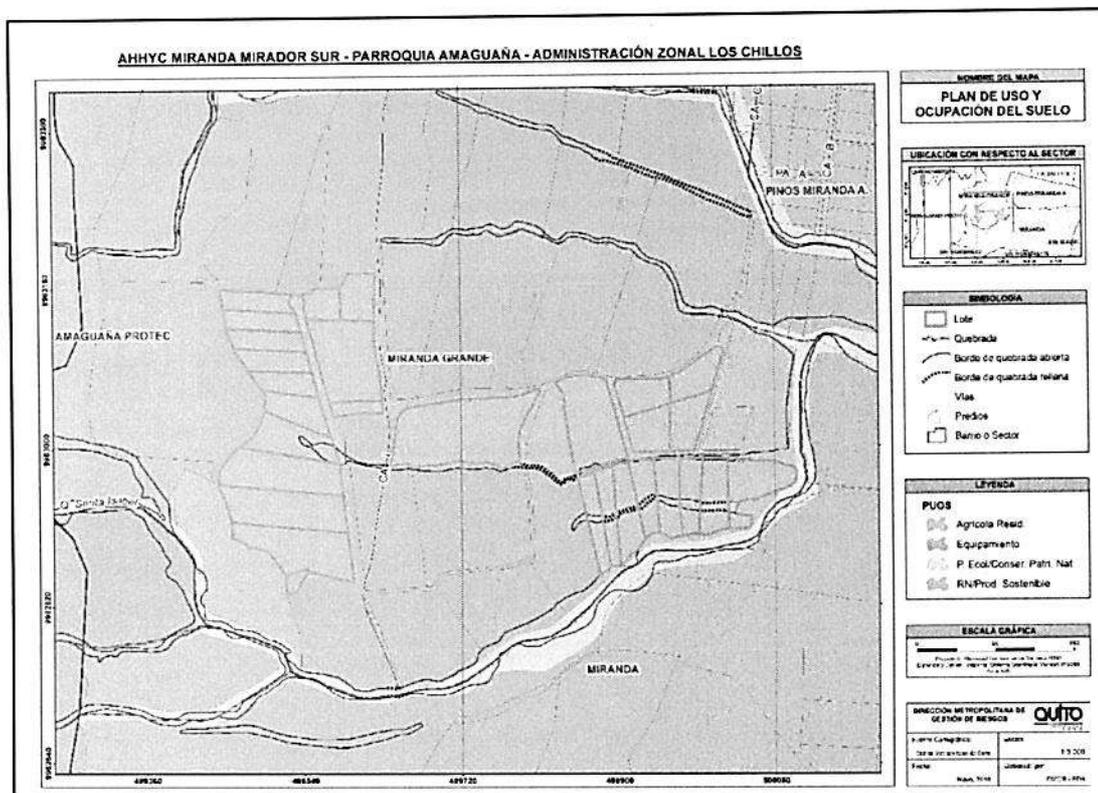
9.1.3 Plan de Uso y Ocupación del Suelo
