Asunto: Solicitud de Alcance del Informe de Riesgos correspondiente al AIHC de interés social denominado Comité Promejoras del Barrio "Catzuqui de Moncayo"

Asunto: Alcance y criterio de Informe de Riesgos del AHHYC "Catzuquí de Moncayo"

I.T. 101 La Delicia, El Condado, Catzuquí de Moncayo Página 1 de 11

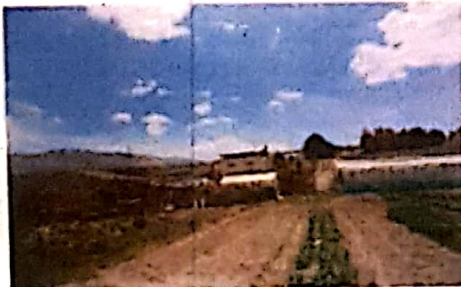
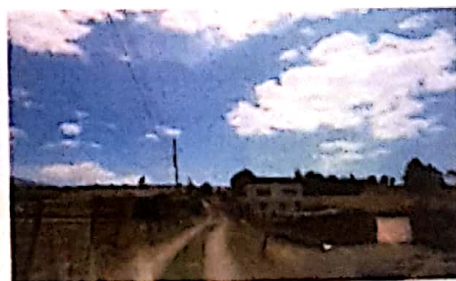
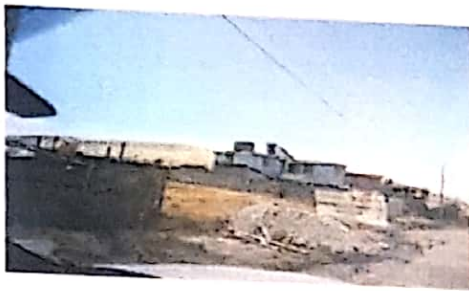
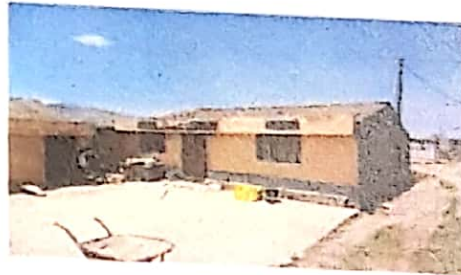
8.1.2 Edificaciones en el asentamiento

Edificaciones: en base a la exposición, sistema estructural, tipo de mampostería y materiales empleados, año de construcción y estado de conservación, se analizó la vulnerabilidad de las viviendas:

- Para Movimientos en Masa, la exposición de todos los lotes y viviendas es baja, por tanto la Vulnerabilidad es Baja.
- Para Amenaza Sísmica, según el análisis del sistema estructural, tipo de materiales, y estado; todas las edificaciones presentan una Vulnerabilidad Alta.
- Para amenaza volcánica (caída de piroclastos), la vulnerabilidad de las viviendas es moderada.

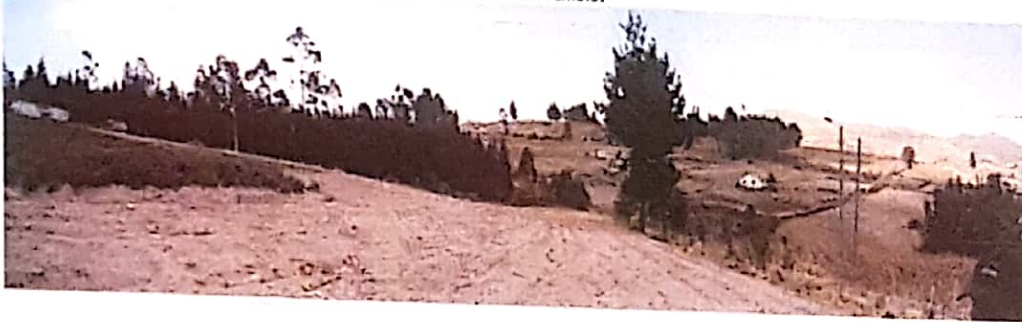
8.1.3 Pendiente del terreno en el sector de análisis.

Localmente, el AHHYC "Catzuquí de Moncayo" se ubica sobre una ladera con pendientes onduladas (5° a 10°), sin embargo no existen cortes de terreno (taludes) con alturas importantes. Al tratarse de un asentamiento humano informal, no cuenta con toda la infraestructura de servicios básicos por lo cual no hay sistemas viales adecuados, las calles son de tierra afirmada sin sumideros, lo cual, debido a la pendiente, se forman surcos como consecuencia de la erosión causada por el agua (pluvial y residual).

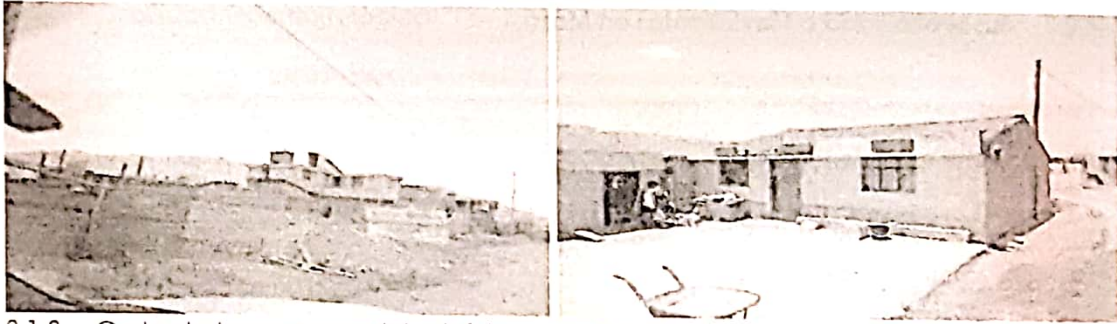
8.1.2 Materiales de las edificaciones construidas en el área en estudio.

Las viviendas que conforman el barrio en estudio no fueron construidas tomando en cuenta parámetros de sismo-resistencia estructural, ni la carga portante del suelo. Ambos factores son muy importantes para reducir posibles daños asociados a amenazas sísmicas y por inestabilidad de terrenos. Así la resistencia sísmica en el sector no está garantizada.
